HDI Risk Consulting

## Inspectierapport

Waterschap de Dommel Tilburg  
Vloeveldseweg 2  
5048 TD Tilburg

Datum bezoek:  
13 februari 2025

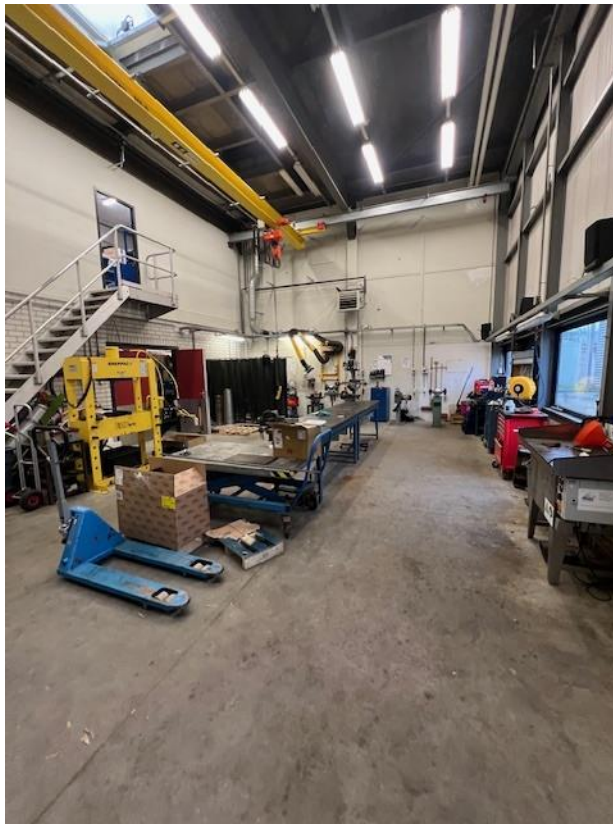
Foto 1: Werkplaats

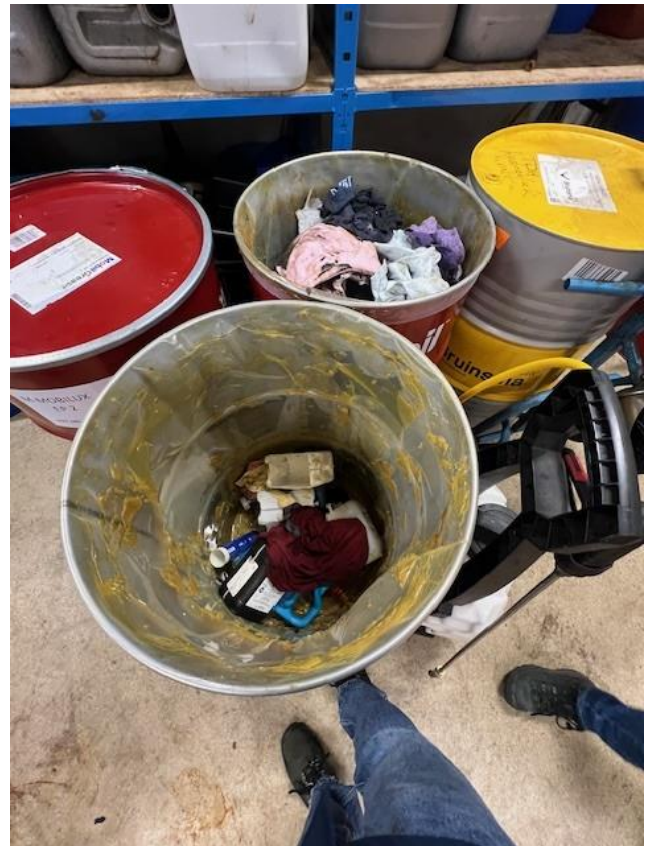
Tijdens de rondgang werd vastgesteld dat de gebruikte reinigingsdoeken in brandbaar of ontvlambaar product worden gedeponeerd in een open emmer.

Gebruikte poetsdoeken in brandbaar of ontvlambaar product hebben de eigenschap tot een spontane ontbranding met grote schade tot gevolg. Door deze aanbevelingen op te volgen, kunt u het risico op brand door gebruikte poetsdoeken minimaliseren en een veilige werkomgeving garanderen.

Foto 2: Gebruikte poetsdoeken

Wij adviseren gesloten metalen zelfsluitende afvalcontainers om deze gebruikte reinigingsdoeken te bewaren tot het moment van ophaling. De medewerkers dienen eveneens over het correcte gebruik van deze afvalcontainers en over het risico van deze reinigingsdoeken geïnformeerd te worden.

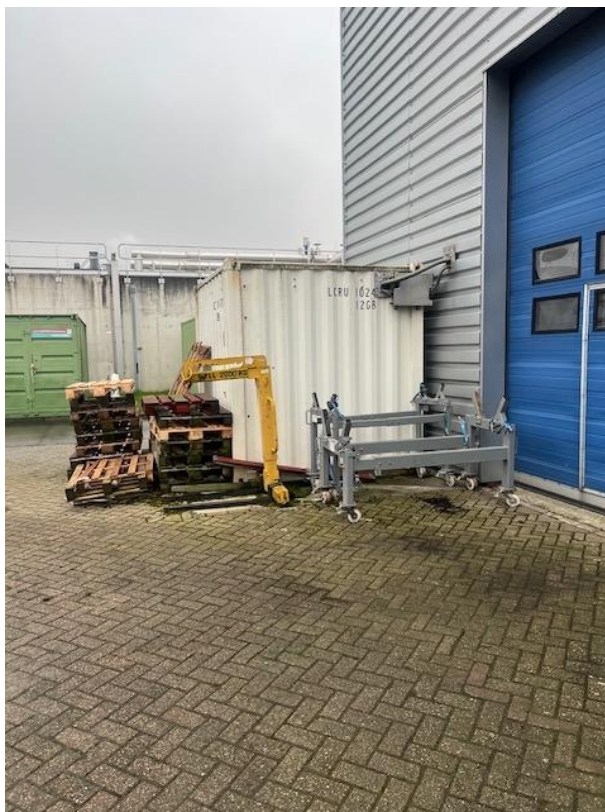
Foto 3: Pallets dicht bij de buitengevel

| Onderwerp | Situatie |
|---|---|
| Type opslag | Er is sprake van opslag van houten pallets op minder dan 10 meter van de gebouwgevels. |

Verplaats de brandbare afvalcontainers en andere goederen naast het gebouw tot op een afstand van minstens 10 m van de gevel. De afvalcontainers vormen een verhoogd risico voor het gebouw. Een brand waarbij de afvalcontainers betrokken zijn, zou snel kunnen uitbreiden en zich in het gebouw kunnen verspreiden. Verplaatsing van de afvalcontainers vermindert de impact van een eventueel incident.

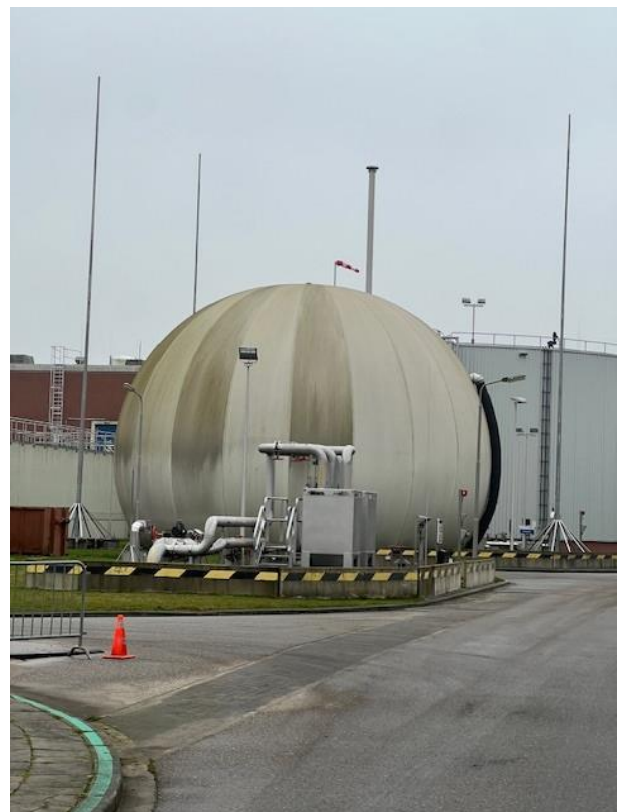
Foto 4: Biogashouder

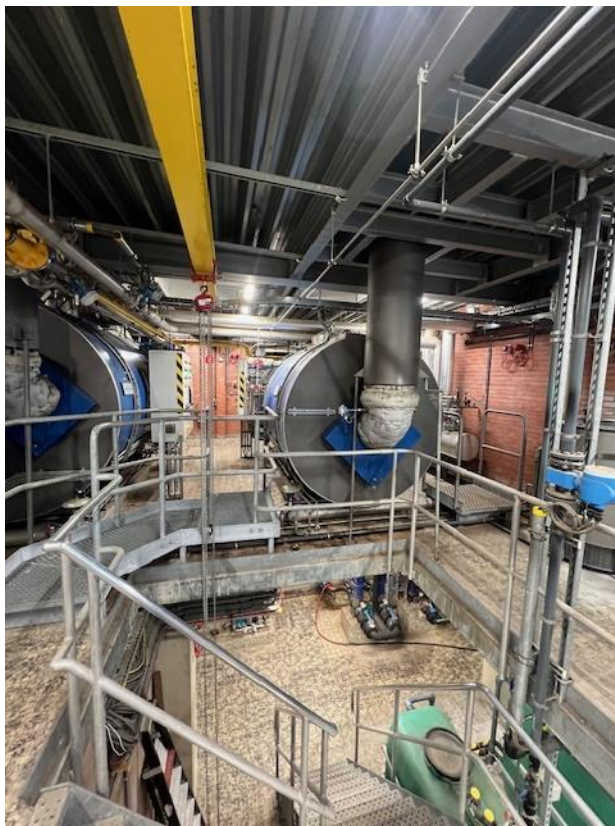
Foto 5: warmte kracht installatie

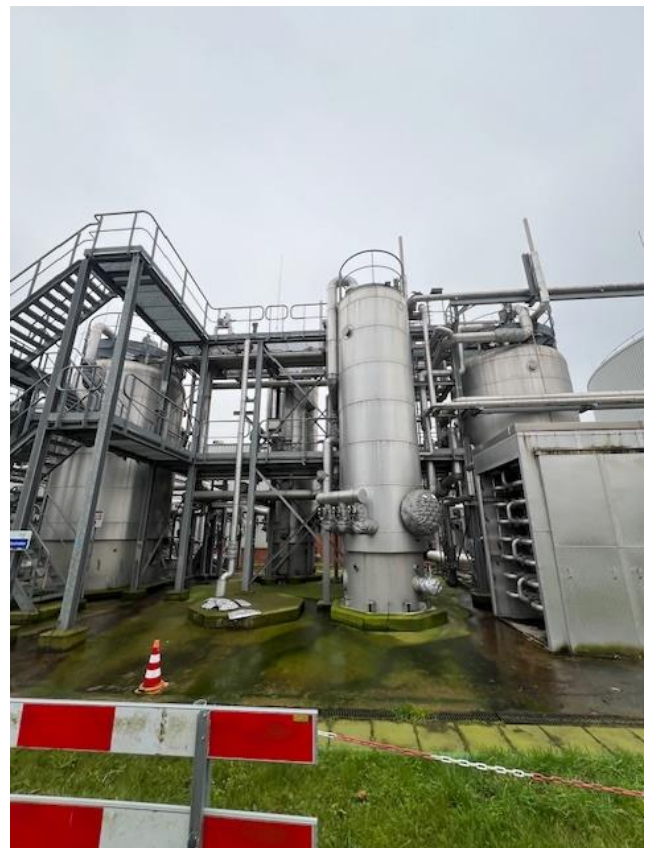
Foto 6: Biogas installatie

| Onderwerp | Situatie |
|---|---|
| Biogas installatie | <p>Het systeem bevat een gasdetectiesysteem met sensoren op kritische punten zoals de vergistingstanks, de biogasbuffer en de compressoren. Bij detectie van verhoogde gasconcentraties activeren automatische veiligheidsafsluiters en wordt het proces stilgelegd.</p> <p>De installatie is voorzien van ventilatiesystemen in alle ruimten waar biogas aanwezig is, met overdruk- en onderdruksensoren om ophoping van brandbare gassen te voorkomen. In de gashouder zijn druk- en temperatuursensoren geïntegreerd, en de leidinginfrastructuur is uitgerust met terugslagkleppen om gasstromen te reguleren.</p> <p>Tevens zijn er explosie breekpanelen aangebracht in strategische zones en zijn brandwerende kleppen geïnstalleerd in de ventilatiekanalen. De installatie en alle ATEX-zoneringen worden periodiek geïnspecteerd en onderhouden volgens de geldende ATEX-richtlijnen. Een actueel EVD en plan van aanpak zijn aanwezig.</p> |

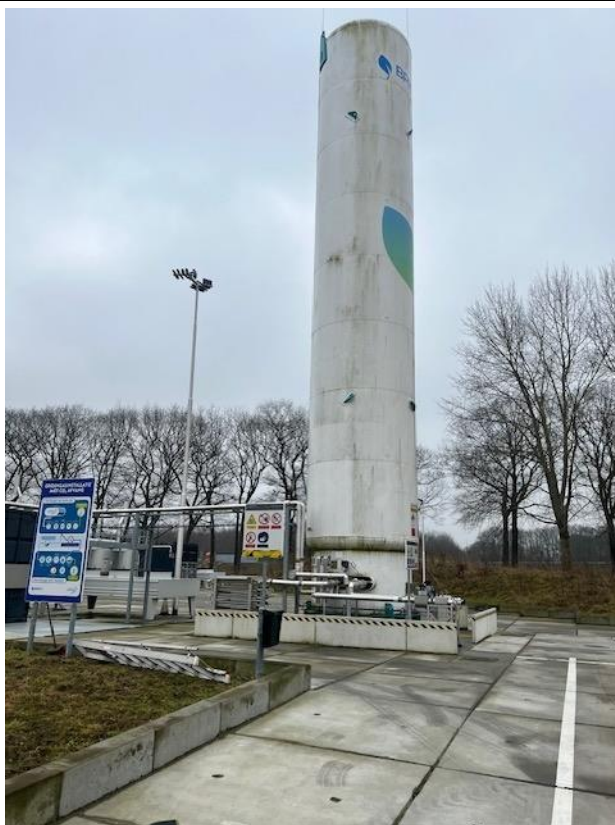
Foto 7: Groen gasinstallatie

| Onderwerp | Situatie |
|---|---|
| Groengas installatie | <p>De biogaszuiveringssysteem scheidt via membraanscheiding methaan en CO<sub>2</sub>. Binnen de installatie zijn meerdere gasdetectiesensoren aanwezig die de methaanconcentratie monitoren. De installatie is voorzien van noodventilatie die automatisch inschakelt bij detectie van verhoogde gasconcentraties.</p> <p>Om terugstroming en ophoping van gas te voorkomen, zijn de leidingen voorzien van terugslagkleppen en zijn de compressoren uitgerust met explosieveilige afsluiters. Daarnaast wordt het CO<sub>2</sub>-afvangsysteem beveiligd met drukventielen en temperatuursensoren.</p> |

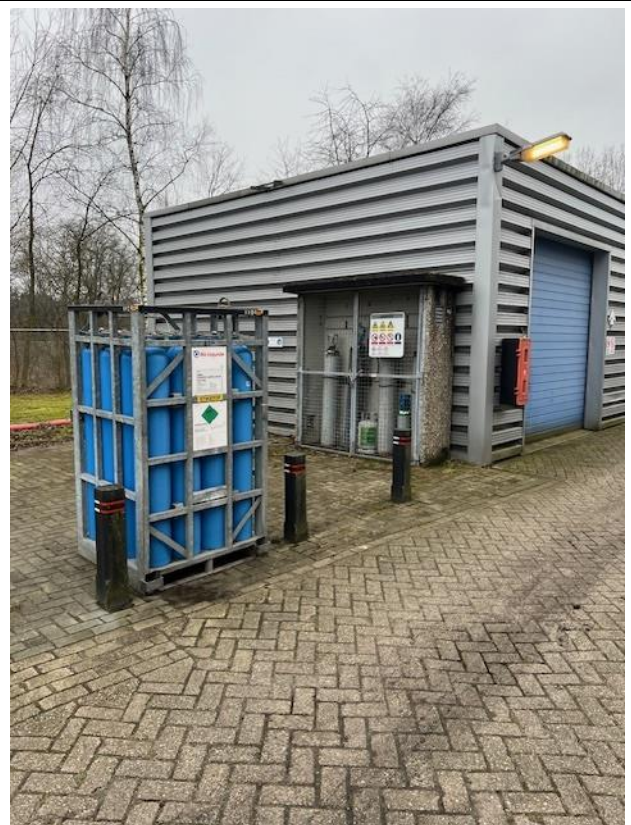
Foto 8: Gashok

| Onderwerp | Situatie |
|---|---|
| Technische gassen | In het gas hok (buitenopstelling) bij de garageboxen zijn gasflessen opgeslagen. De gasflessen staan rechtop met beugels en kettingen om omvallen te voorkomen. |
