**RISICOANALYSE**

Verzekerde : Lentiz Onderwijsgroep  
Professor Holwerdalaan 60-62  
2672 LD Naaldwijk

Uw kenmerk : 625513505-7  
Dossiernummer : N\_2672 LD60-62\_F9914  
CEA-code : 1339  
SBI-code : 85599  
Naw-nummer : 2672 LD60-62  
Contactpersoon verzekerde : de heer M. Heida (Onyx Vastgoedstrategie)  
de heer F. Koorneef (faciliterend medewerker Lentiz Onderwijsgroep)  
Contactpersoon intermediair : de heer H. den Braven (Meeús)  
Inspectiedatum : 10 april 2017  
Rapportdatum : 5 mei 2017  
Bij bezoek aanwezig : contactpersoon verzekerde en intermediair  
Adviseur : de heer J.J.M. de Ruwe

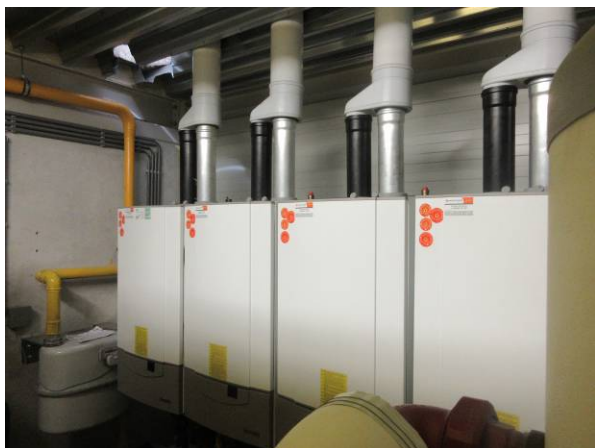
CV-installatie

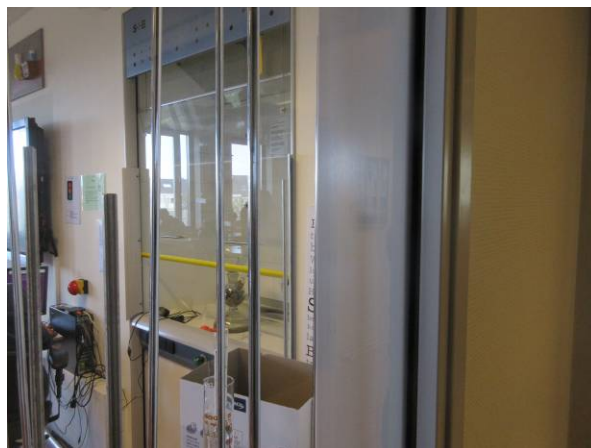
Zuurkast (scheikundelokaal)

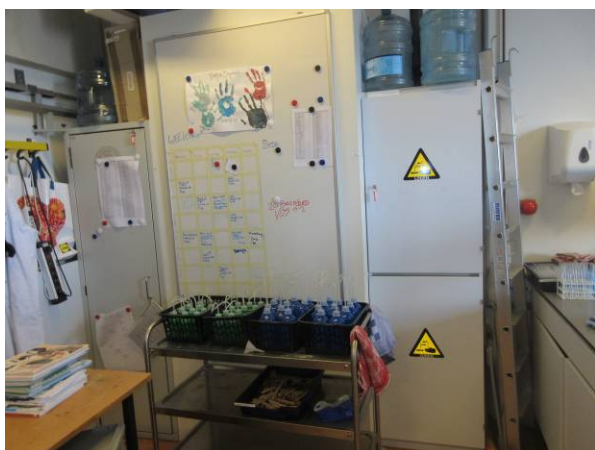
Achterzijde zuurkast en opslag brandbare vloeistoffen en zuren/logen

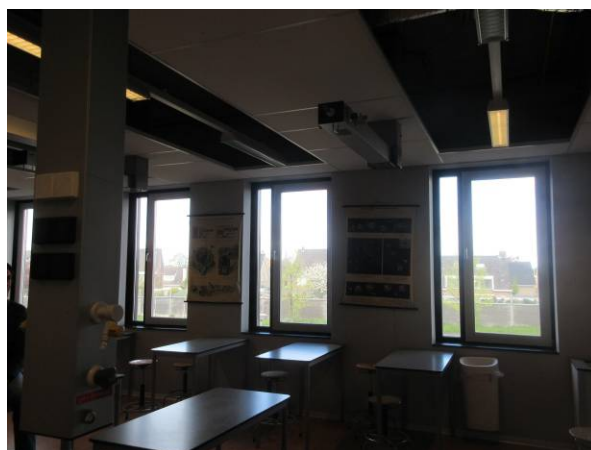
Scheikundelokaal met afnamezuilen (gas, water en elektriciteit)

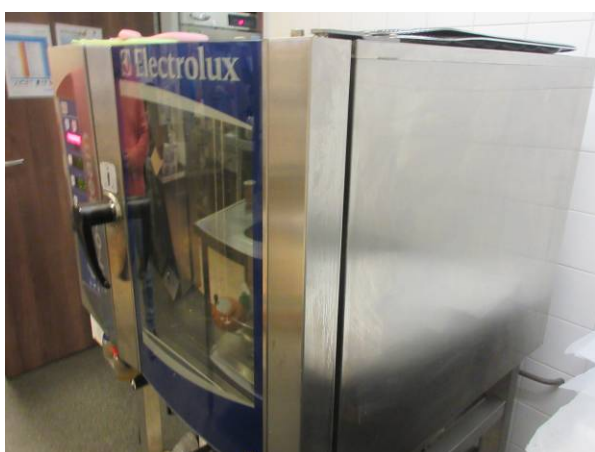
Oven (kantine/keuken)

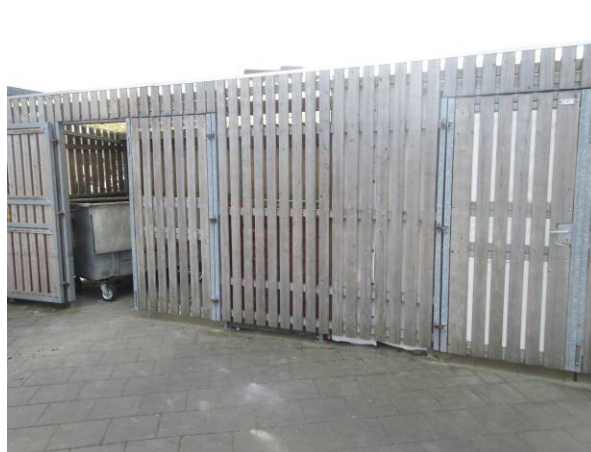
Afvalbehandeling	het afval wordt ingezameld in metalen en/of kunststof afvalcontainers opgesteld in een afgesloten (houten) berging op circa 5 meter van de gebouwgevels.
Brandbare buitenopslag	er is geen brandbare buitenopslag waargenomen.
Overige risicofactoren	<p>Rookbeleid:</p> <ul style="list-style-type: none"><li>- in het onderwijsgebouw geldt een algeheel rookverbod. Voor de docenten is voorzien in een separate rookplek. Ten aanzien van de MBO-leerlingen geldt dat er mag worden gerookt op daartoe aangewezen locaties op het schoolplein waar ter plaatse is voorzien in veilige peukenverzamelaars. Voor de leerlingen van de Daltonschool/Groen Lyceum geldt een rookverbod.</li></ul> <p>Afzuiging:</p> <ul style="list-style-type: none"><li>- zowel de afzuigkap als het afzuigkanaal ten behoeve van de keuken/kantine zijn schoon.</li></ul> <p>Brandbare vloeistoffen:</p> <ul style="list-style-type: none"><li>- opslag van brandbare vloeistoffen, in combinatie met niet brandbare stoffen, in een opslagvoorziening conform PGS-15, voorzien van ontluchting en lekbak. Er is een overzicht van de aanwezige stoffen beschikbaar.</li></ul> <p>Gassen:</p> <ul style="list-style-type: none"><li>- aardgas, ten behoeve van scheikundelokaal/proeven, afname van vaste aansluiting door middel afnamezuilen.</li></ul> <p>Procesverwarming:</p> <ul style="list-style-type: none"><li>- elektrische warmhoudkasten (ten behoeve van kantine);</li><li>- elektrische oven;</li><li>- frituurinstallatie, elektrisch verwarmd, voorzien van maximaalbeveiliging en bijpassende deksels. Deze installatie wordt echter niet (meer) gebruikt.</li></ul> <p>Brandgevaarlijke werkzaamheden:</p> <ul style="list-style-type: none"><li>- veilig uitgevoerd. Formulier brandgevaarlijke werkzaamheden is geïmplementeerd.</li></ul> <p>Koelen,vriezen:</p> <ul style="list-style-type: none"><li>- men maakt gebruik van koel/vrieskasten, huishoudelijk model. Geen preventie noodzakelijk.</li></ul> <p>Overige:</p> <ul style="list-style-type: none"><li>- zuurkast met afzuiging;</li><li>- opslag van zuren en logen, voorzien van lekbak, ten behoeve van scheikunde proeven. Er is een overzicht van de aanwezige stoffen beschikbaar;</li><li>- fietsenhokken op minimaal 5 meter afstand (hout en kunststof/metaal).</li></ul>

Afvалberging

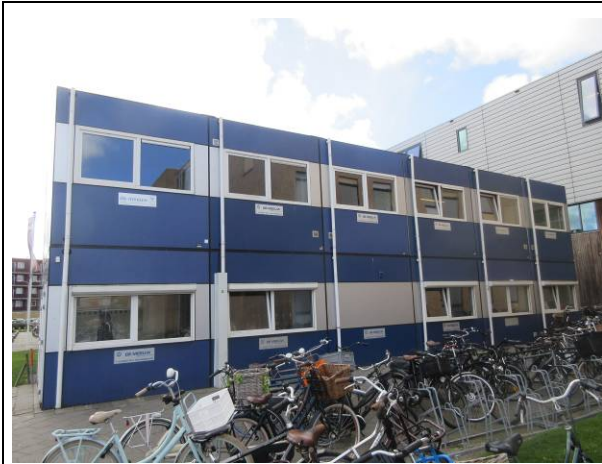
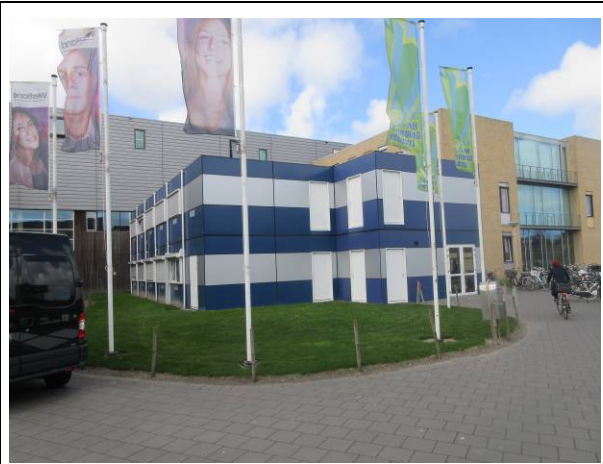
Noodlokalen

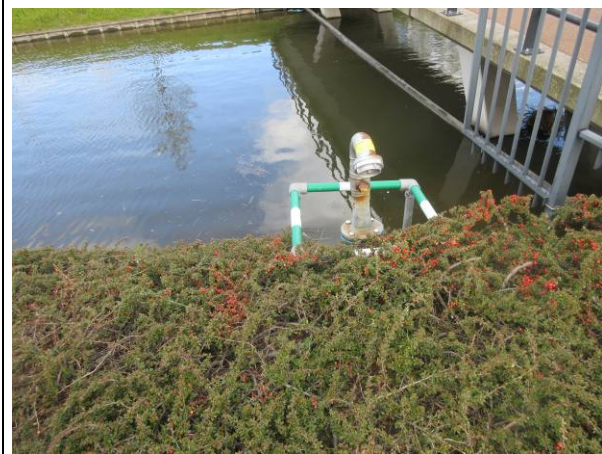
Open water met innamepunt

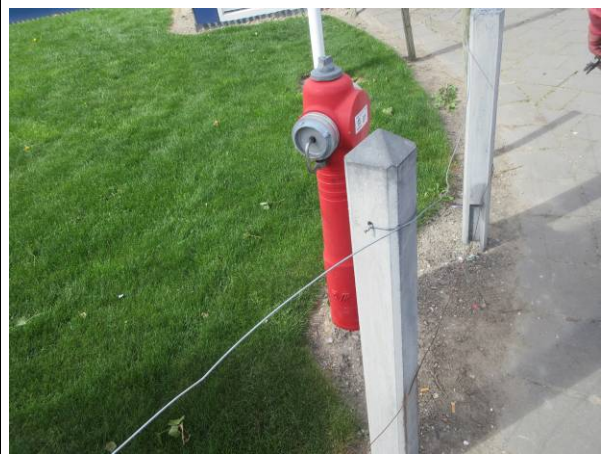
Hydrant op eigen terrein
