**RISICOANALYSE**

Verzekerde : Lentiz Onderwijsgroep  
Burgemeester Elsenweg 8  
2671 DC Naaldwijk

Uw kenmerk : 625513505-7  
Dossiernummer : R\_2671 DC8\_F9915  
CEA-code : 1339  
SBI-code : 85599  
Naw-nummer : 2671 DC8  
Contactpersoon verzekerde : de heer M. Heida (Onyx Vastgoedstrategie)  
de heer G. de Vreede (facilitair medewerker)  
Contactpersoon intermediair : de heer H. den Braven (Meeús)  
Inspectiedatum : 10 april 2017  
Rapportdatum : 5 mei 2017  
Bij bezoek aanwezig : contactpersoon verzekerde en intermediair  
Adviseur : de heer J.J.M. de Ruwe

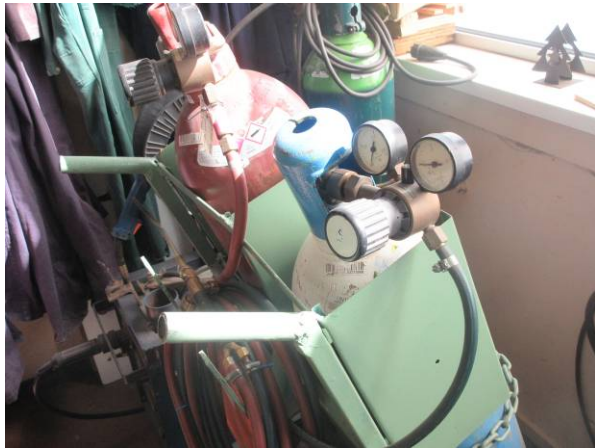
Autogeenlasset

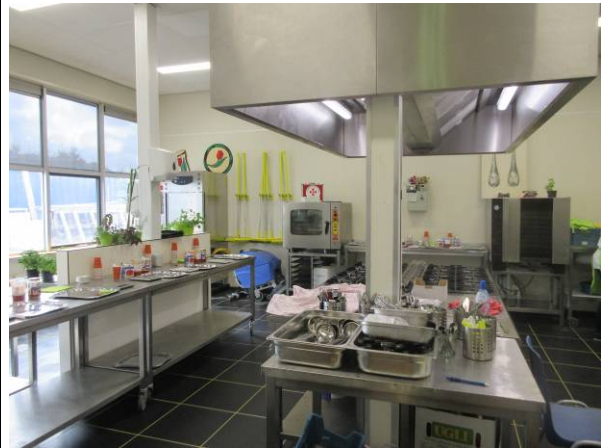
Gasfornuis consumptieve techniek

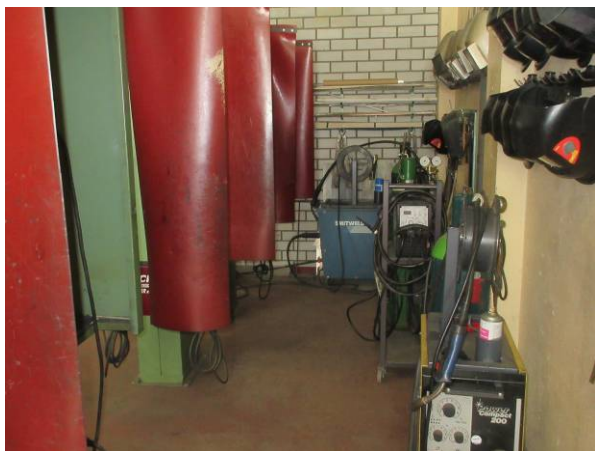
Lascabines (technieklokaal)

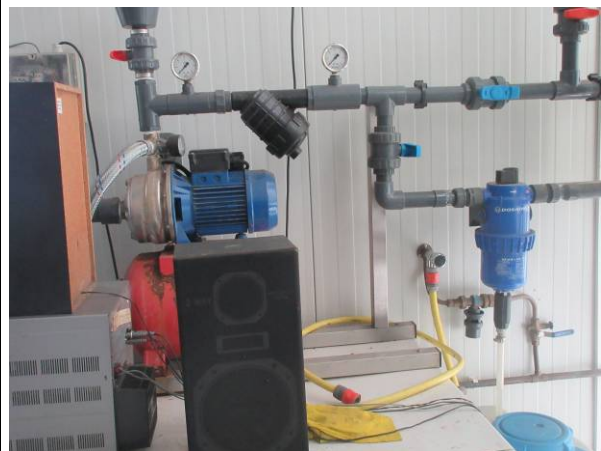
Hydrofoor t.b.v. beregeningsinstallatie (in de kas)

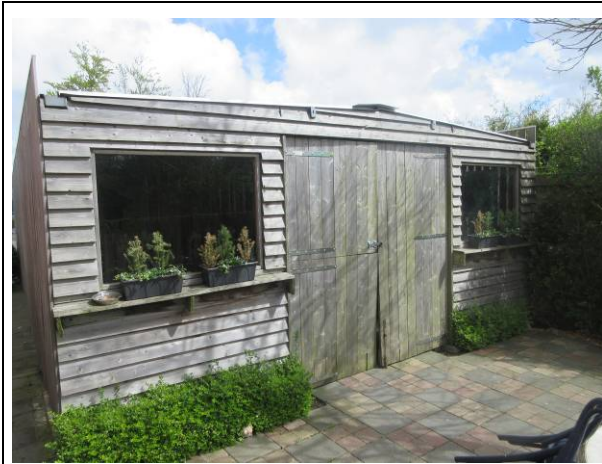
Rookplek leraren

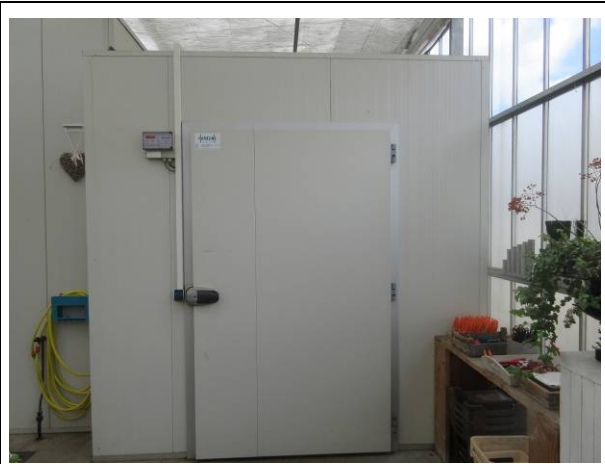
Figuur 1 Koelcel (in de kas)

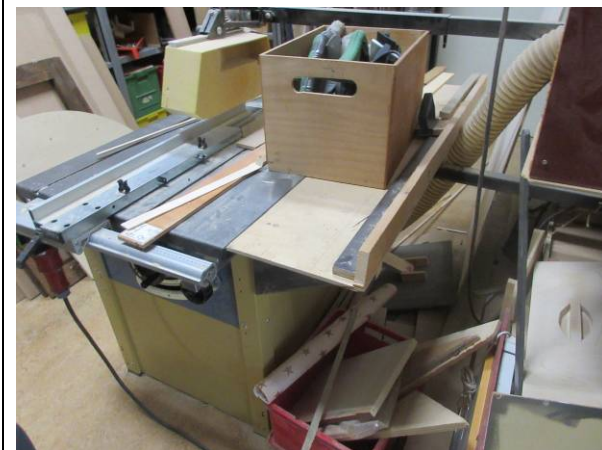
Huishouding in de gebouwen	voldoende, met uitzondering van de ruimte waarin de machinale houtbewerking plaatsvindt. Hiervoor is preventie opgenomen.
Huishouding buitenterrein	voldoende.
Moraliteit (preventief)	voldoende.

Machinale houtbewerking (techniek lokaal)

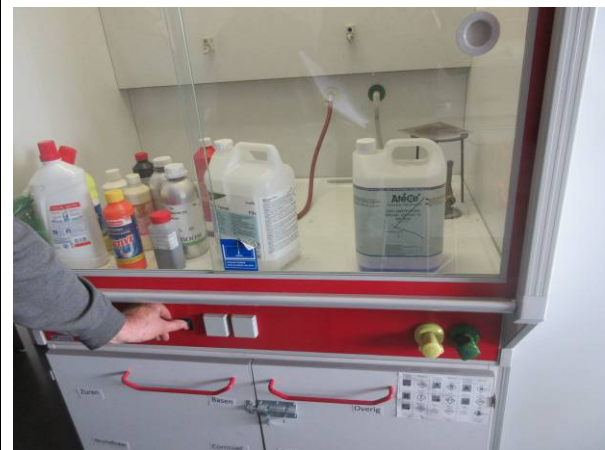
Zuurkast

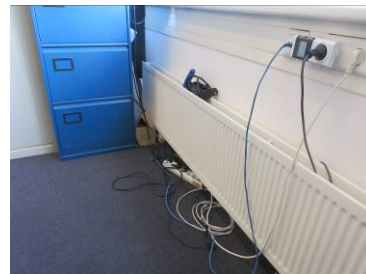
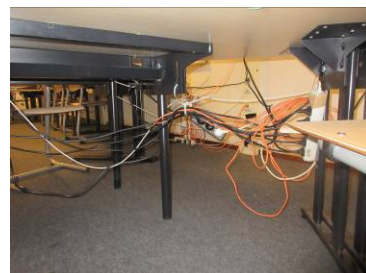
**0417/01 Elektrische installatie / verlengsnoeren**

- 01.02E Op diverse plaatsen wordt gebruik gemaakt van verlengsnoeren en kabelhaspels. Door veelvuldig gebruik van deze tijdelijke aansluitingen kan, vanwege overbelasting van de kabels, een brand ontstaan. Ter voorkoming van deze situatie is het noodzakelijk dat het gebruik van verlengsnoeren en kabelhaspels tot een minimum wordt beperkt.

Vast opgestelde installaties uitsluitend aansluiten op een vaste 230V of 380V aansluiting, conform de NEN 1010 en verlengsnoeren alleen gebruiken als een elektrisch apparaat tijdelijk (maximaal enkele dagen) van stroom moet worden voorzien. Het verlengsnoer afstemmen op het vermogen van het apparaat en de kabelhaspels altijd volledig afrollen.

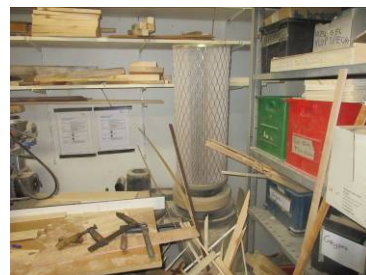
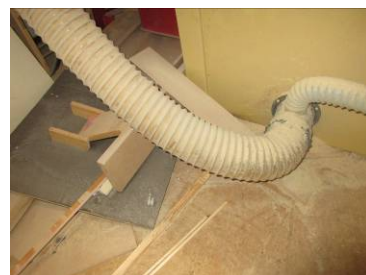
**0417/02 Huishouding (werkplaats)**

- 02.01E De huishouding in het onderwijsgebouw is over het algemeen goed, met uitzondering van de huishouding in de (machinale)werkplaats. Vanwege het brandrisico is het juist van belang om in deze ruimten een goede huishouding te handhaven. Daarom de werkplaats regelmatig opruimen en incurante materialen laten afvoeren.
