# Gemeente Maashorst

Ontmoetplein Mellepark, OBS Camelot, BS de Palster

QuickScan: Inspectie Risicorapportage

Inspectie datum: 10 april 2025

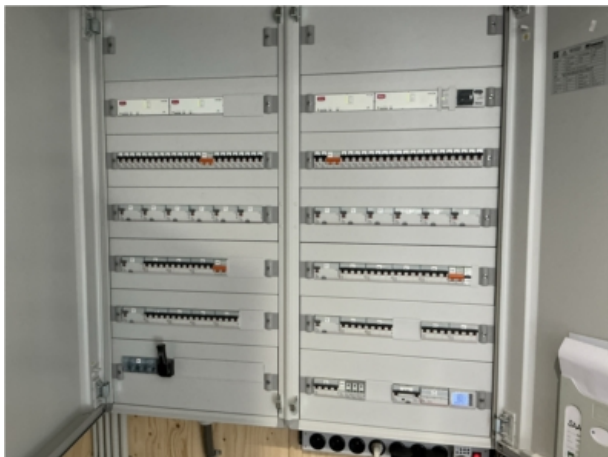
## Elektrische installatie onderhoud / keuring

Elektrische installatie is niet periodieke gekeurd.  
Keuring opgenomen als preventie.

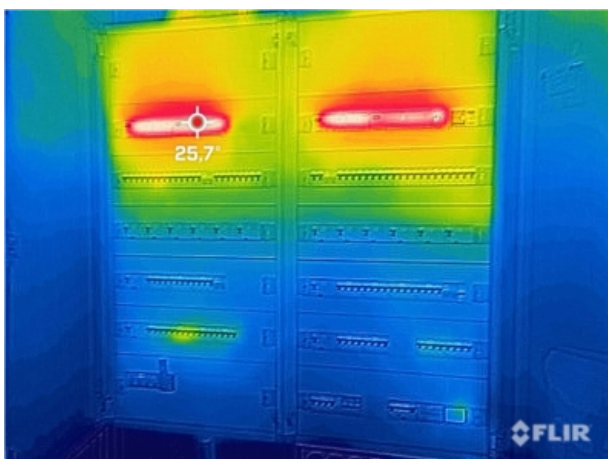
## Elektrische installatie thermografie

Geen bijzonderheden aangetroffen. \*\* Gebruikte meetapparatuur \*\* FLIR One Edge Pro - Serie nr. 110047298

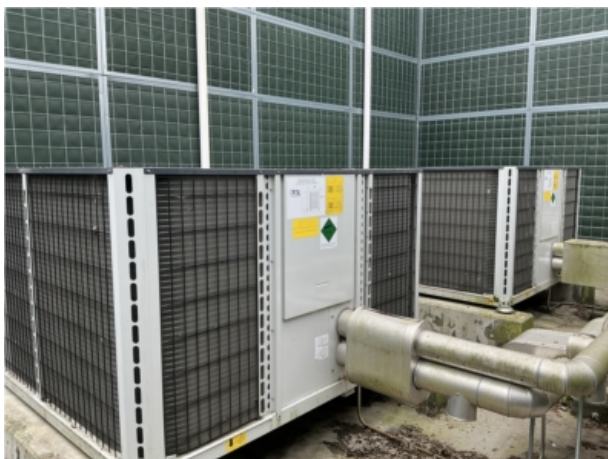
## Koel/warmtepomp installatie onderhoud

De koel/warmtepomp installatie word jaarlijks onderhouden door de installateur.

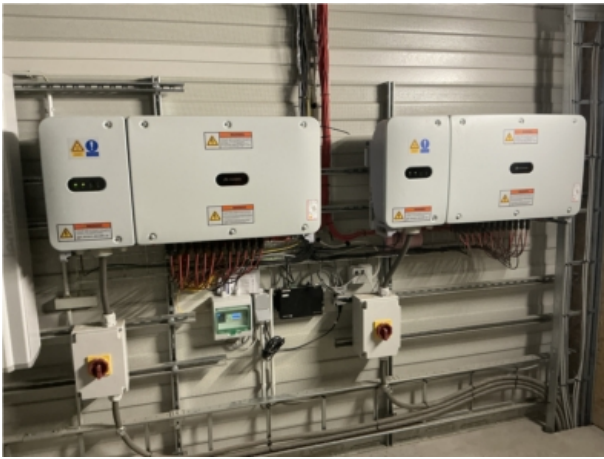
#### Zonnepanelen Scope 12 keuring

Zonnepanelen zijn niet Scope 12 gekeurd. Keuring opgenomen als preventie.

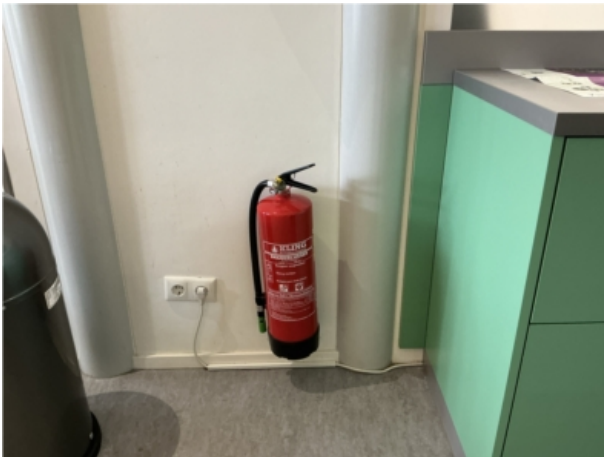
## Blusmiddelen

Brandblussers aanwezig en worden periodiek onderhouden.

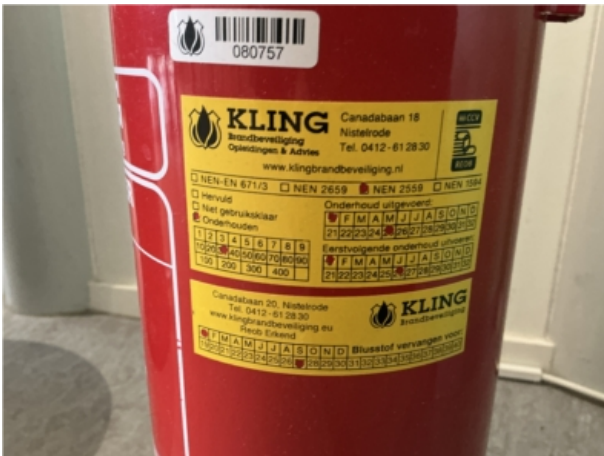
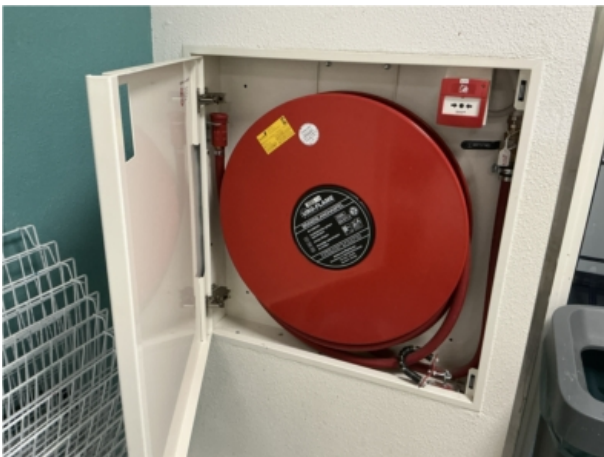
## Brandslanghaspels

Brandslanghaspels aanwezig en worden periodiek onderhouden.

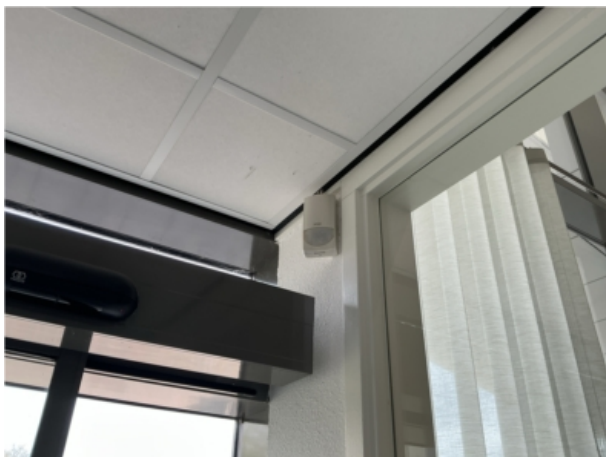
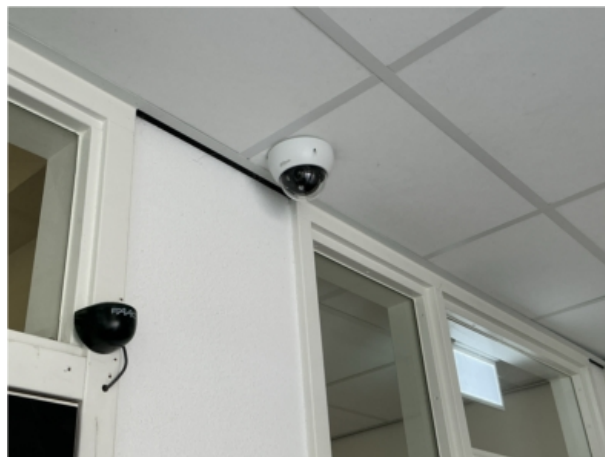
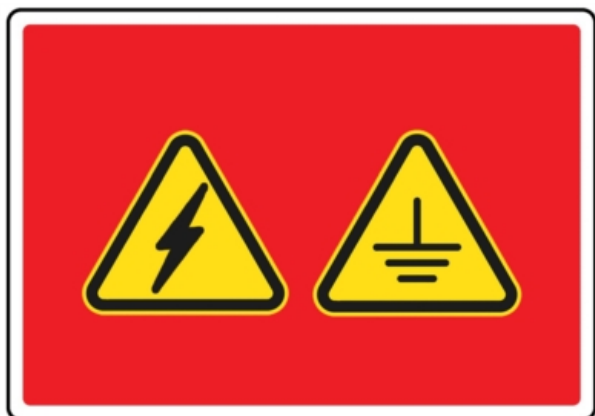
#### Bliksem- en aardingsbeveiliging

Geen bliksem- en aardingsbeveiliging aanwezig. Advies opgenomen als preventie.

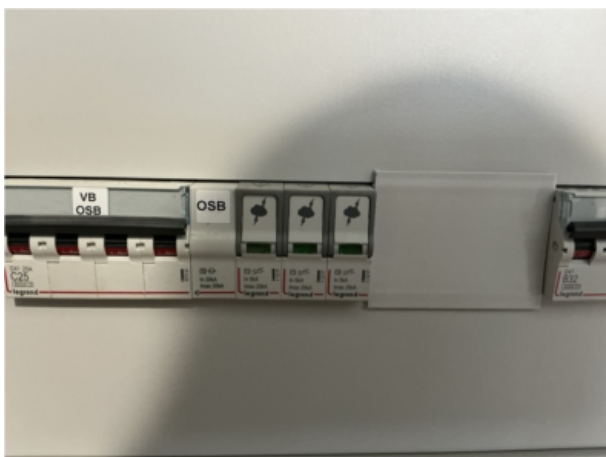
#### Overspanningsbeveiliging

Overspanningsbeveiliging is aanwezig en operationeel.

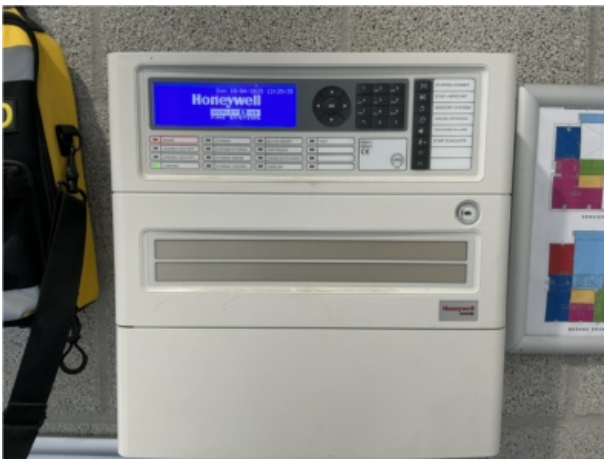
#### BMI Brandmeldinstallatie

Brandmeldinstallatie aanwezig met doormelding aan PAC/RAC en wordt jaarlijks onderhouden.
