## Gemeente Maashorst

VMBO - Udens College

Inspectie datum: 18 maart 2025

Rapportage referentie: Prj25031495

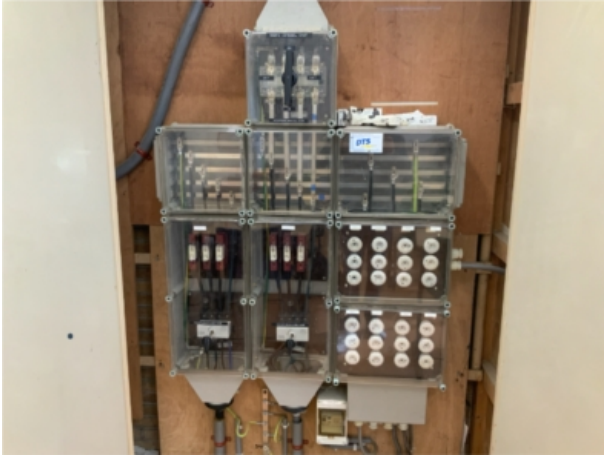
### Elektrische installatie onderhoud / keuring

Elektrische installatie is niet periodieke gekeurd. Keuring opgenomen als preventie.

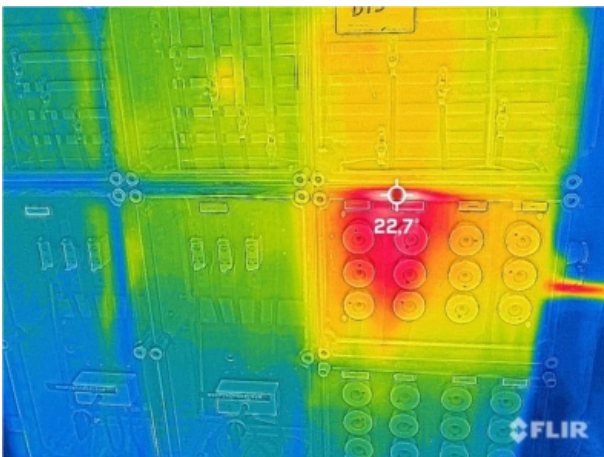
### Elektrische installatie thermografie

Geen bijzonderheden aangetroffen.

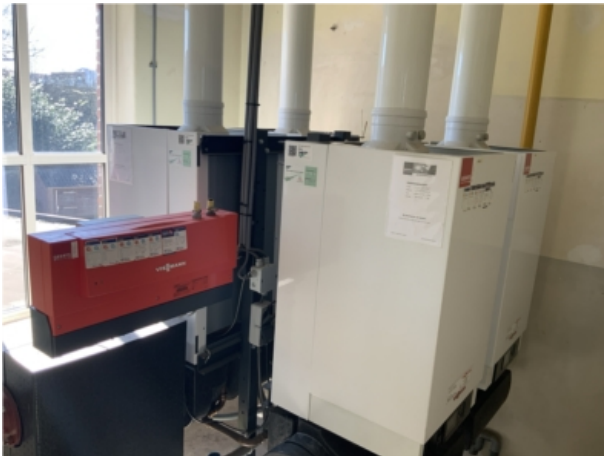
### Verwarmingsinstallatie onderhoud

De verwarmingsinstallatie wordt jaarlijks onderhouden door de installateur.

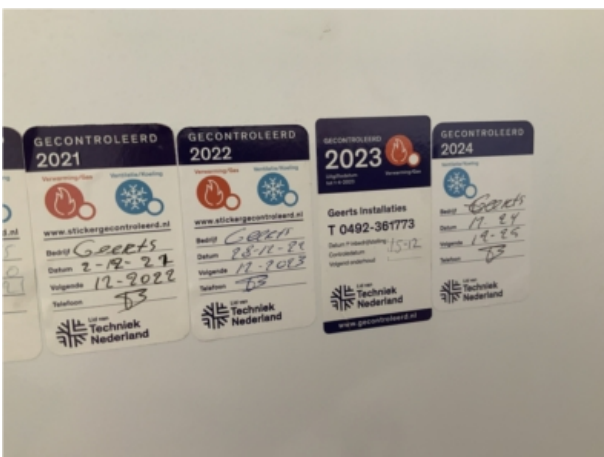
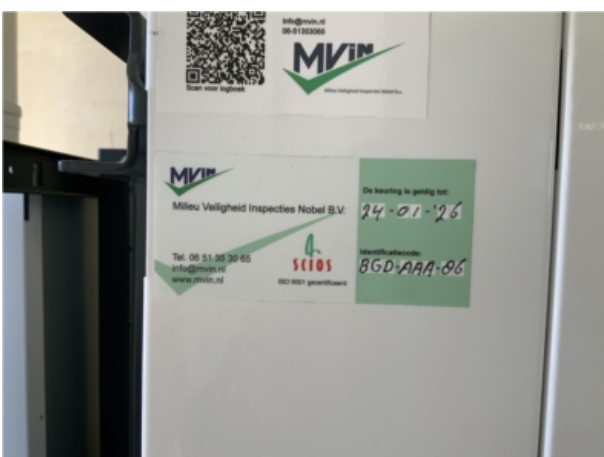
### Verwarmingsinstallatie keuring

Periodieke keuringrapport aanwezig

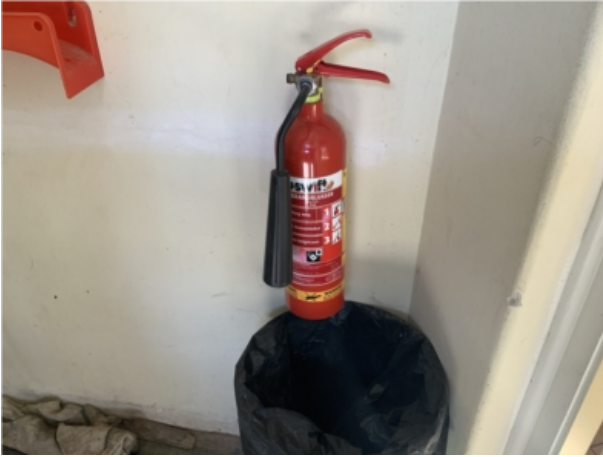
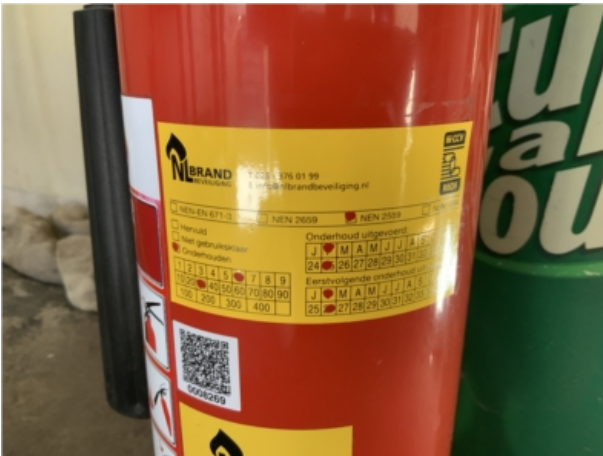
### Blusmiddelen

Brandblussers aanwezig en worden periodiek onderhouden.

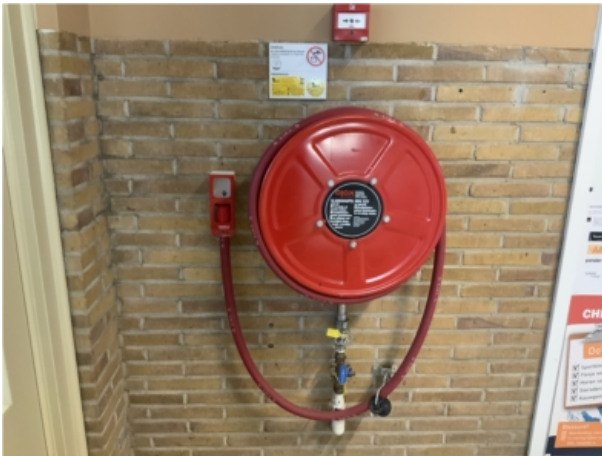
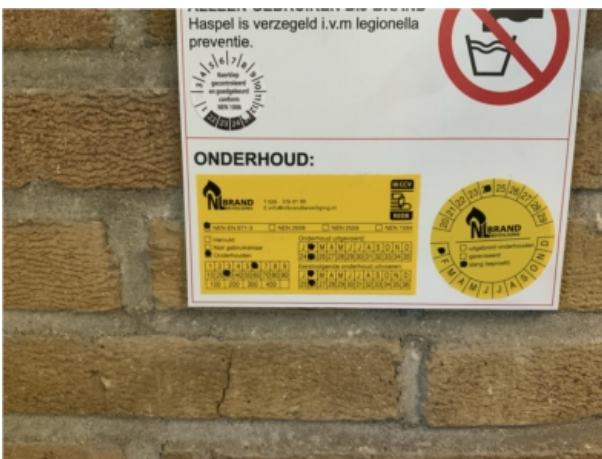
### Brandslanghaspels

Brandslanghaspels aanwezig en worden periodiek onderhouden.

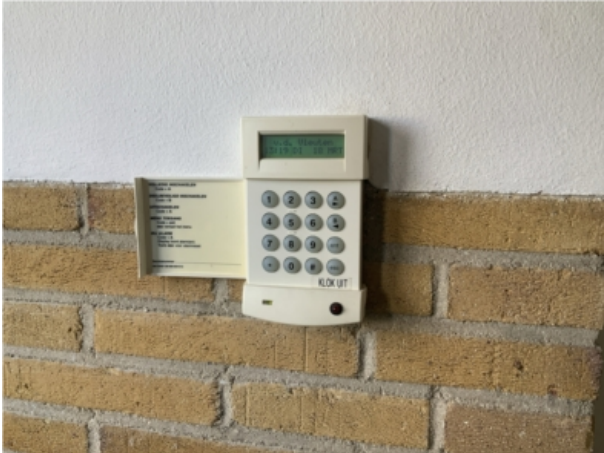
#### Inbraakbeveiligingsinstallatie

Inbraakinstallatie aanwezig, wordt jaarlijks onderhouden en heeft een doormelding aan PAC

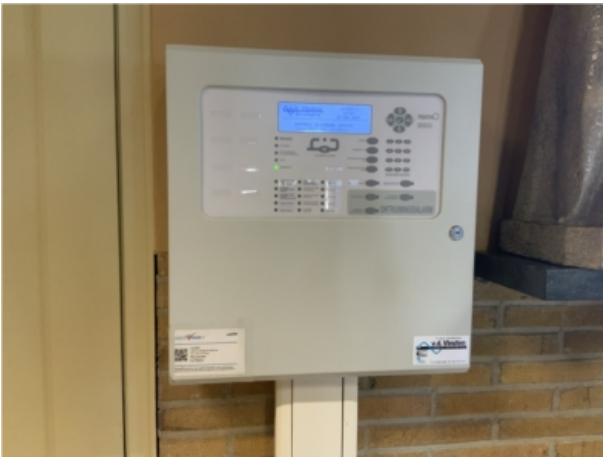
#### BMI Brandmeldinstallatie

Brandmeldinstallatie aanwezig met doormelding aan PAC/RAC en wordt jaarlijks onderhouden.
