## Gemeente Maashorst

Udens College - Kleinveld

#### Inspectie

Rapportage referentie: Prj25031494

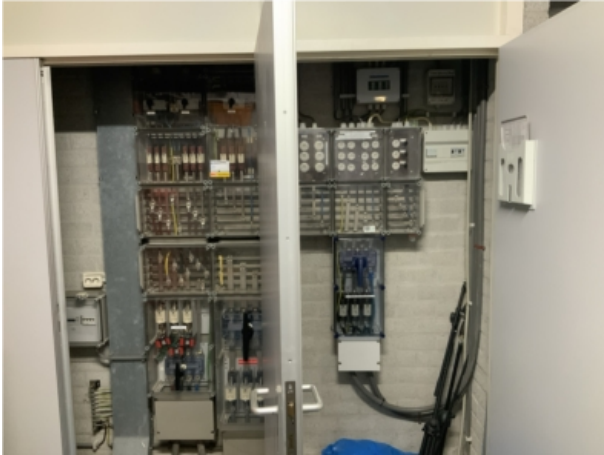
### Elektrische installatie onderhoud / keuring

Elektrische installatie is niet periodieke gekeurd. Keuring opgenomen als preventie.

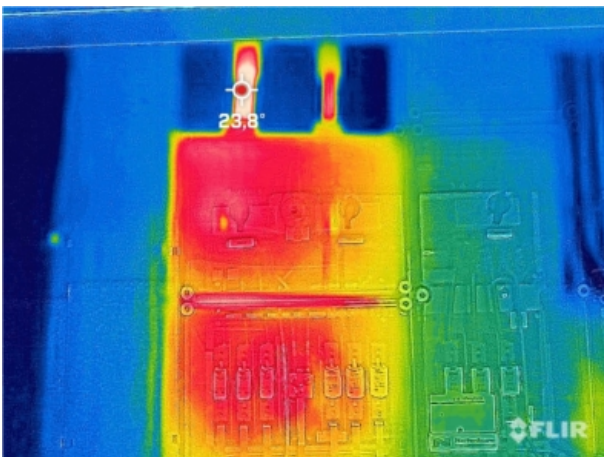
### Elektrische installatie thermografie

Geen bijzonderheden aangetroffen.

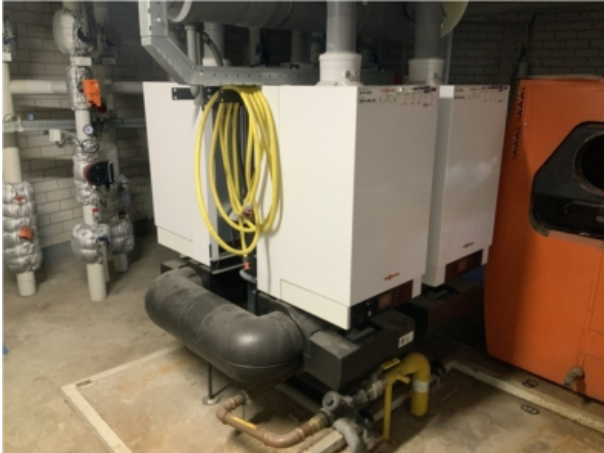
### Verwarmingsinstallatie onderhoud

De verwarmingsinstallatie wordt jaarlijks onderhouden door de installateur.

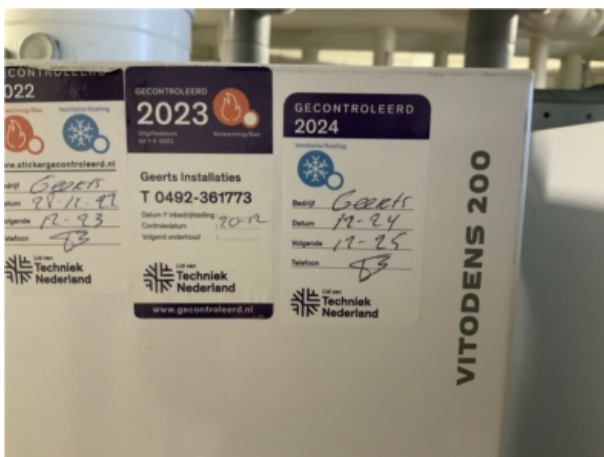
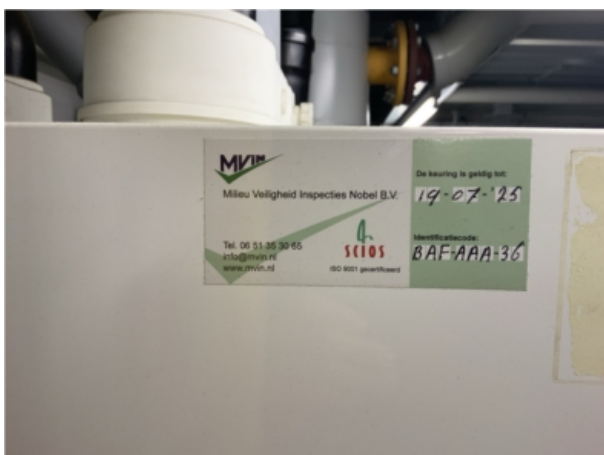
### Verwarmingsinstallatie keuring

Periodieke keuringrapport aanwezig

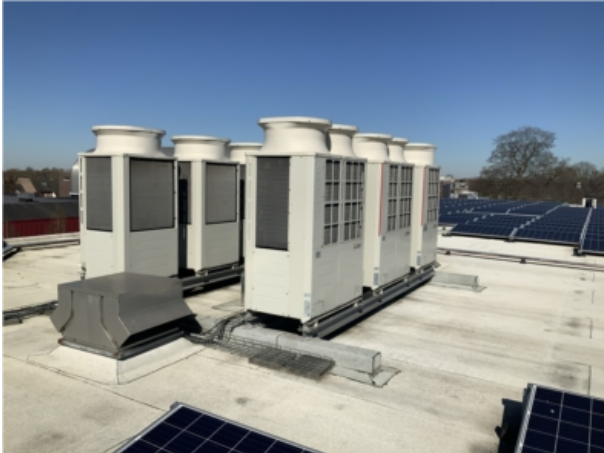
#### Koel/warmtepomp installatie onderhoud

De koel/warmtepomp installatie wordt jaarlijks onderhouden door de installateur.

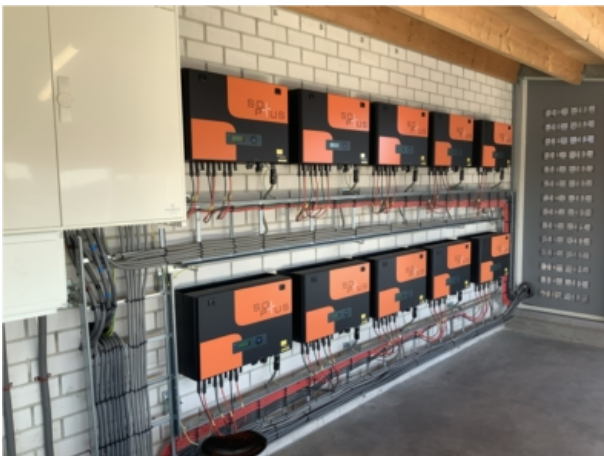
#### Zonnepanelen Scope 12 keuring

Zonnepanelen zijn niet Scope 12 gekeurd. Keuring opgenomen als preventie.

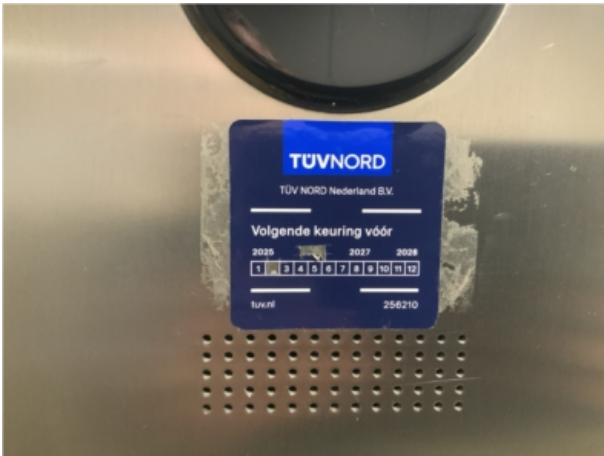
Liftinstallatie keuring / onderhoud

Geldige keuringsticker is aanwezig.

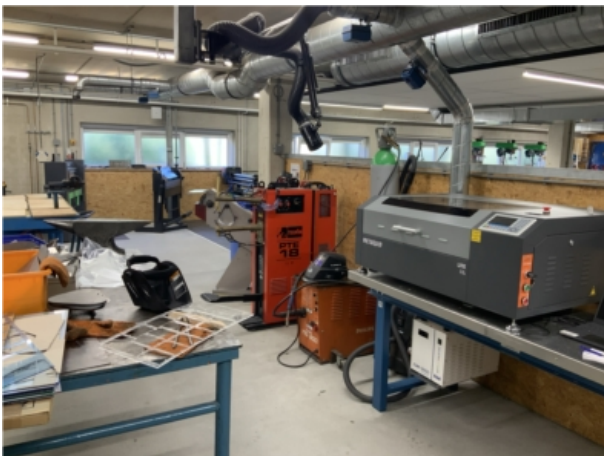
Brandgevaarlijke werkzaamheden

In het gebouw worden werkzaamheden uitgevoerd welke kunnen worden aangemerkt als brandgevaarlijk.

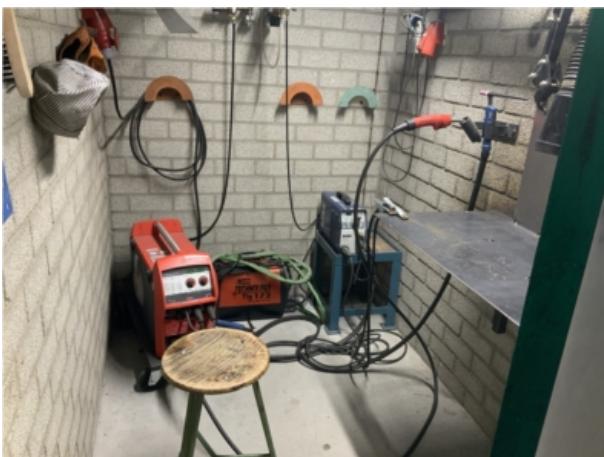
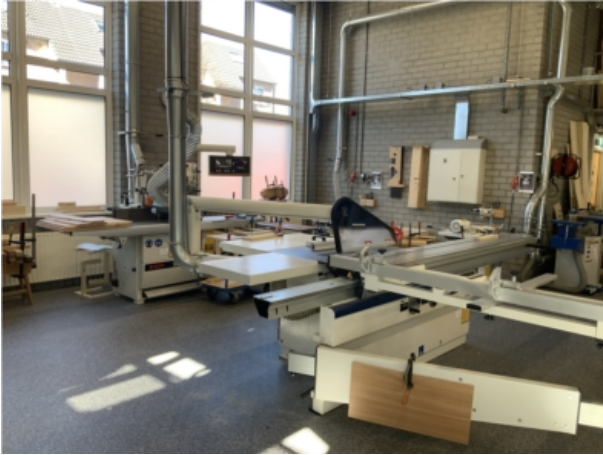
#### Houtbewerking

In het gebouw worden (machinale) houtbewerking werkzaamheden uitgevoerd.

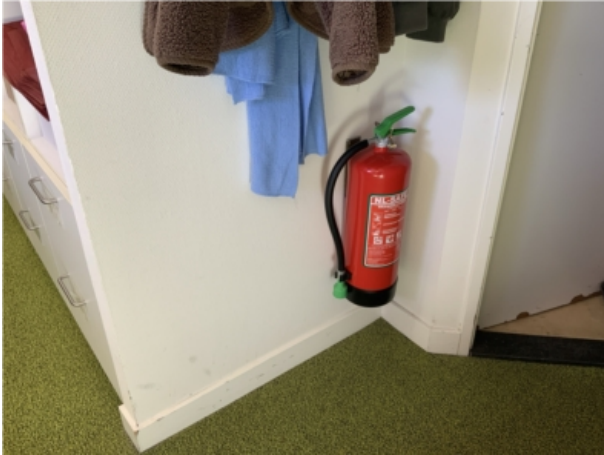
### Blusmiddelen

Brandblussers aanwezig en worden periodiek onderhouden.

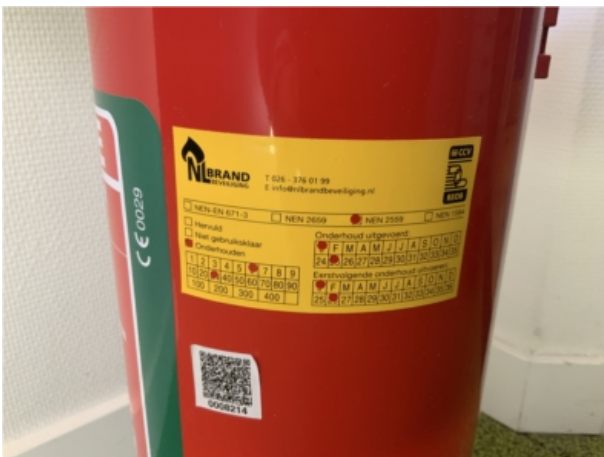
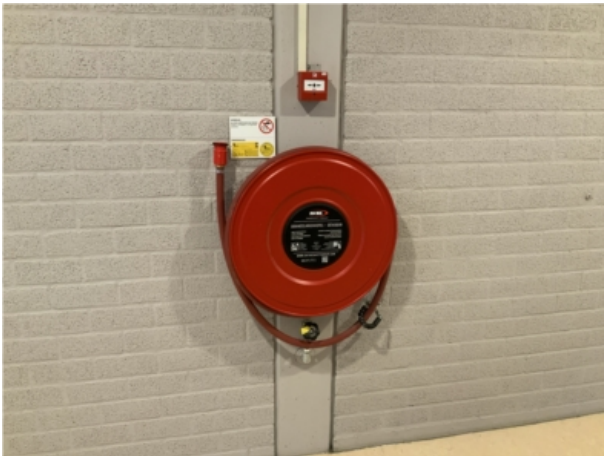
### Brandslanghaspels

Brandslanghaspels aanwezig en worden periodiek onderhouden.

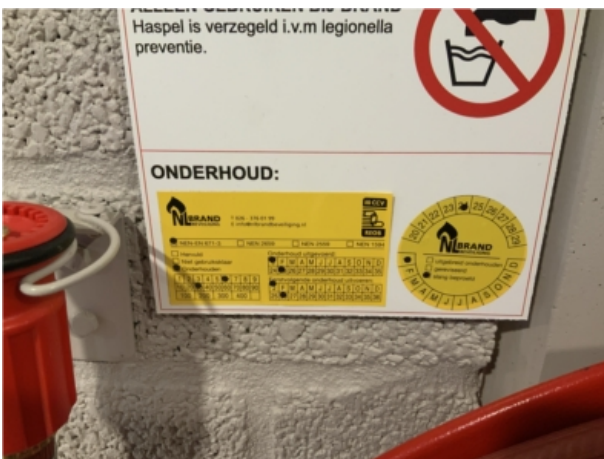
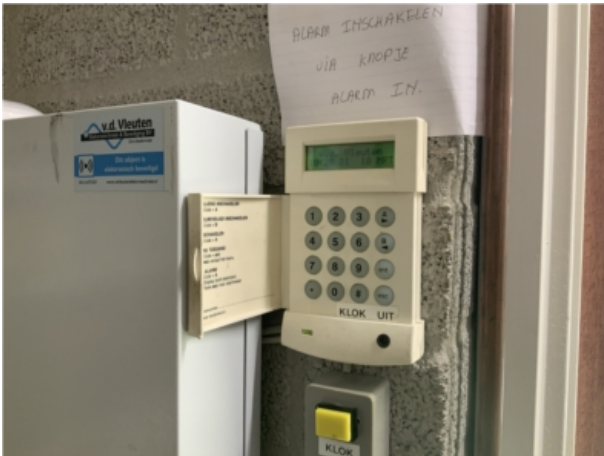
#### Inbraakbeveiligingsinstallatie

Inbraakinstallatie aanwezig, wordt jaarlijks onderhouden en heeft een doormelding aan PAC

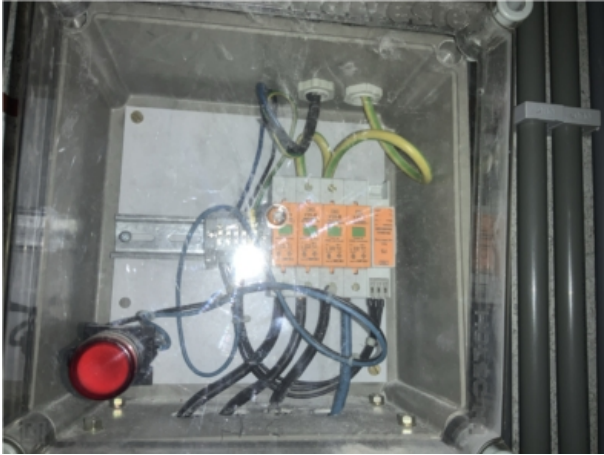
#### Overspanningsbeveiliging

Overspanningsbeveiliging is aanwezig en operationeel.

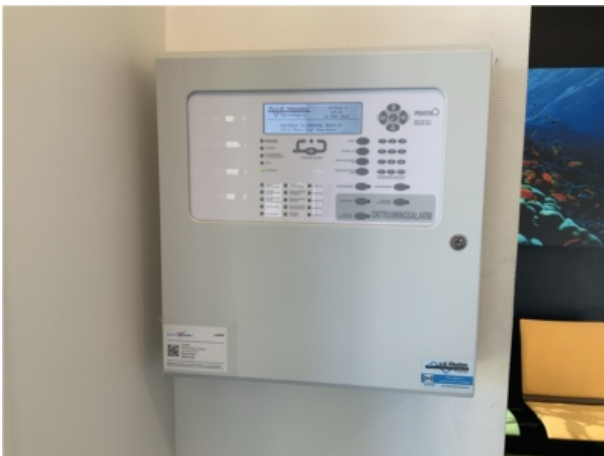
#### BMI Brandmeldinstallatie

Brandmeldinstallatie aanwezig met doormelding aan PAC/RAC en wordt jaarlijks onderhouden.
