# Gemeente Maashorst

Udens College loc. Schepenhoek

QuickScan: Inspectie Risicorapportage

Inspectie datum: 10 april 2025

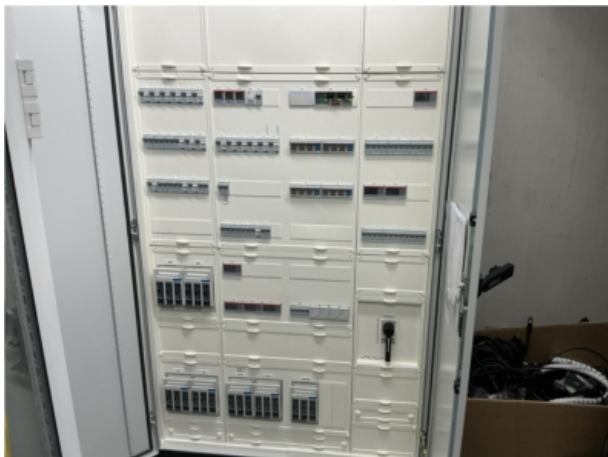
## Elektrische installatie onderhoud / keuring

Elektrische installatie is niet periodieke gekeurd.  
Keuring opgenomen als preventie.

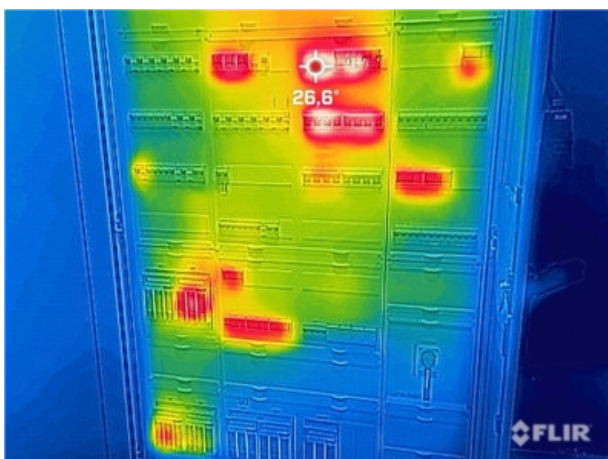
## Elektrische installatie thermografie

Geen bijzonderheden aangetroffen. \*\* Gebruikte meetapparatuur \*\* FLIR One Edge Pro - Serie nr. 110047298

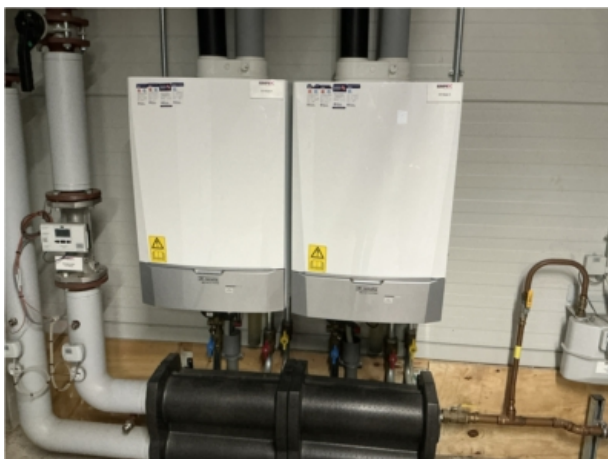
## Verwarmingsinstallatie onderhoud

De verwarmingsinstallatie wordt jaarlijks onderhouden door de installateur.

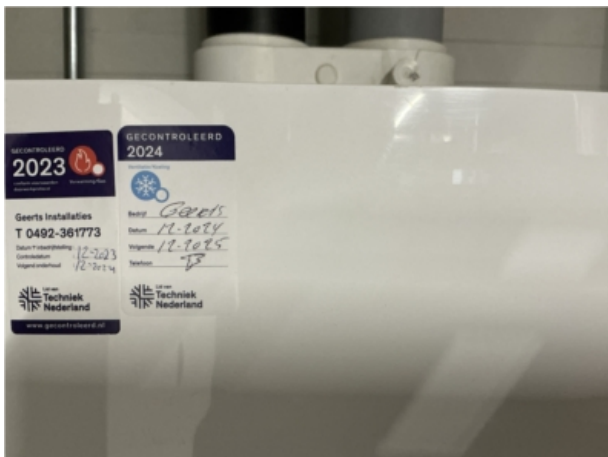
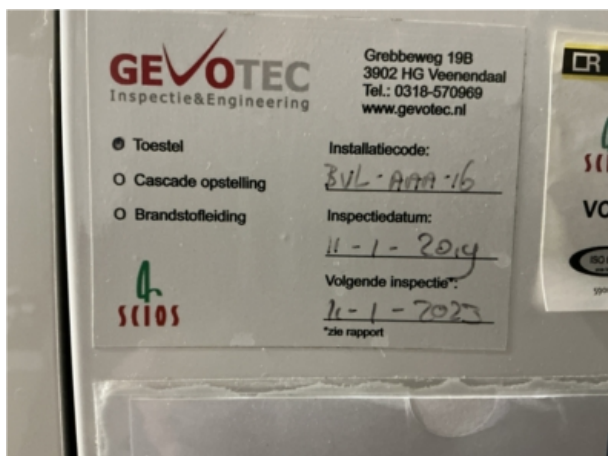
#### Verwarmingsinstallatie keuring

Geldigheidstermijn van het periodieke keuring is verlopen. Actie opgenomen als preventie.

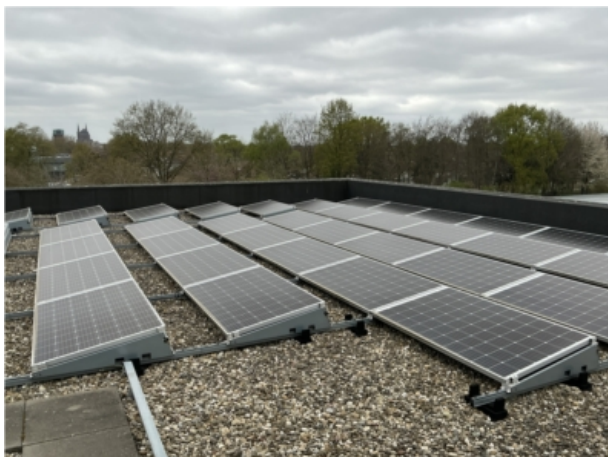
#### Zonnepanelen Scope 12 keuring

Zonnepanelen zijn niet Scope 12 gekeurd. Keuring opgenomen als preventie.

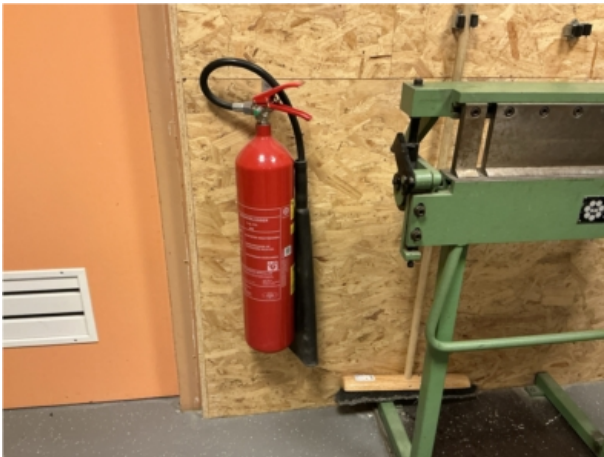
## Blusmiddelen

Brandblussers aanwezig en worden periodiek onderhouden.

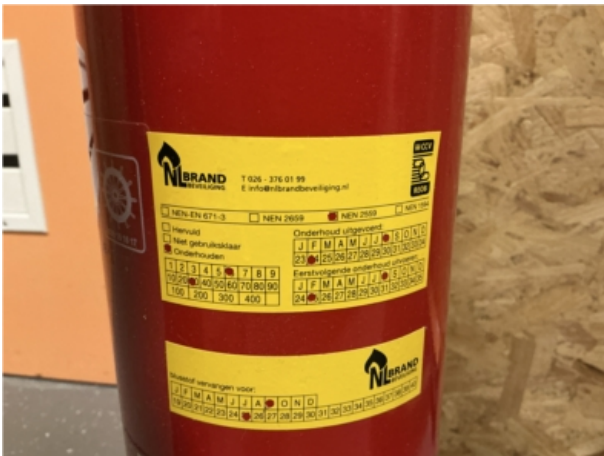
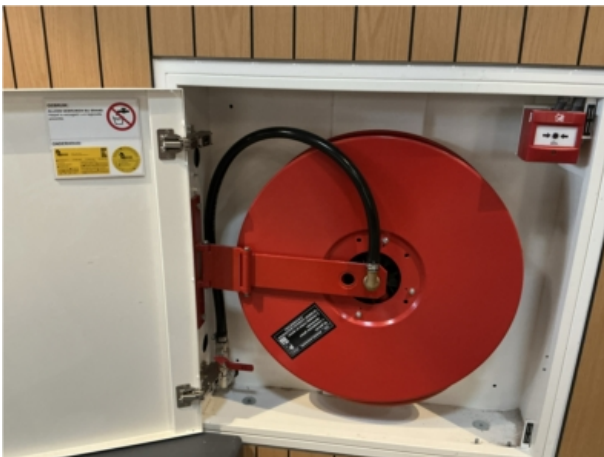
## Brandslanghaspels

Brandslanghaspels aanwezig en worden periodiek onderhouden.

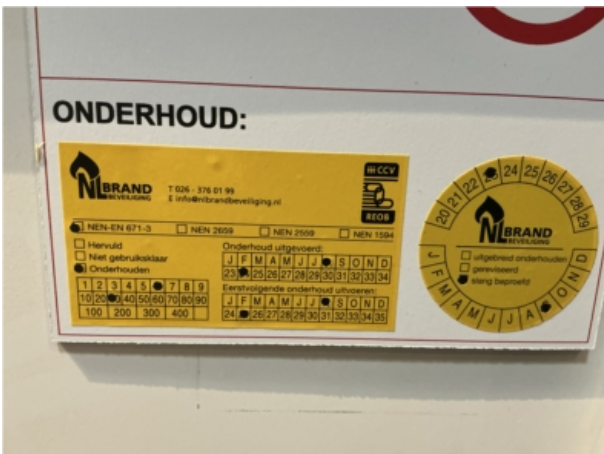
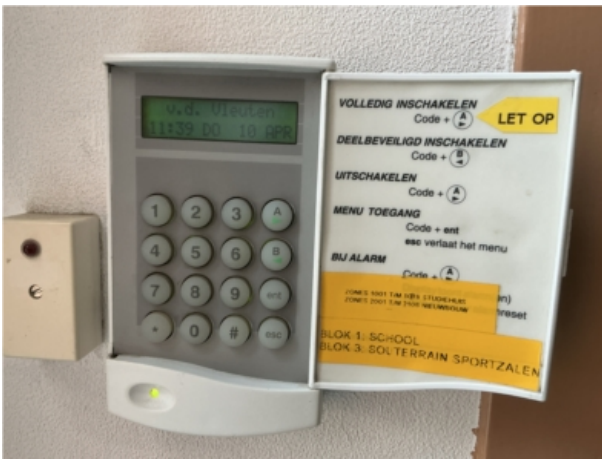
#### Inbraakbeveiligingsinstallatie

Inbraakinstallatie aanwezig, wordt jaarlijks onderhouden en heeft een doormelding aan PAC

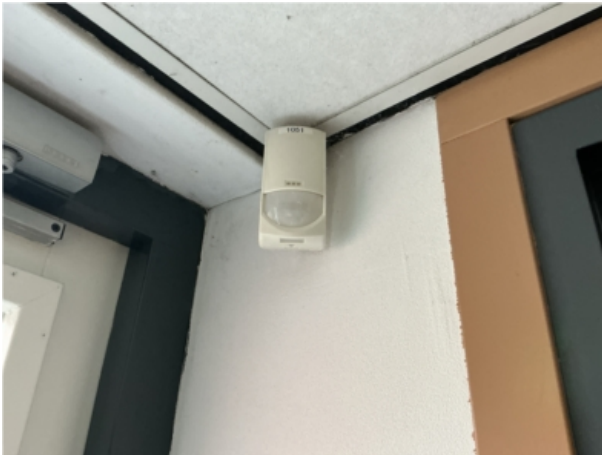
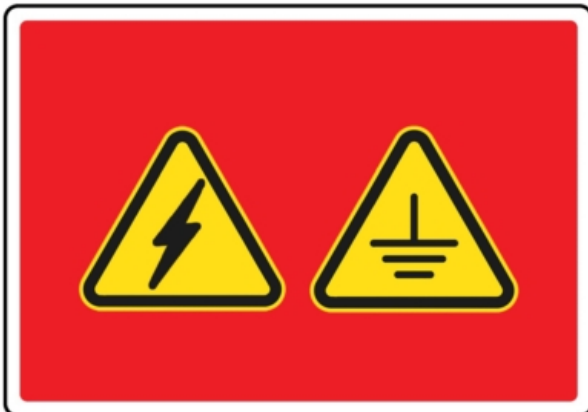
#### Bliksem- en aardingsbeveiliging

Geen bliksem- en aardingsbeveiliging aanwezig. Advies opgenomen als preventie.

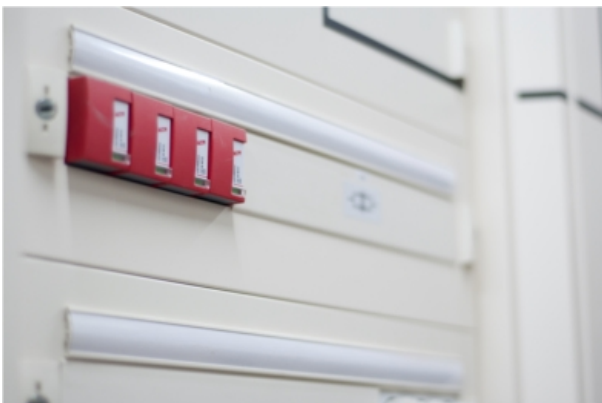
#### Overspanningsbeveiliging

Geen overspanningsbeveiliging aanwezig. Advies opgenomen als preventie.

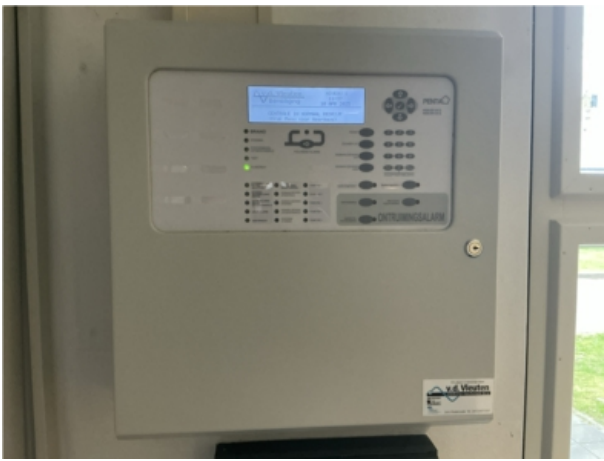
#### BMI Brandmeldinstallatie

Brandmeldinstallatie aanwezig met doormelding aan PAC/RAC en wordt jaarlijks onderhouden.
