## Zuyd Hogeschool

Hotel Management School

#### Inspectie

Rapportage referentie: Prj23091319

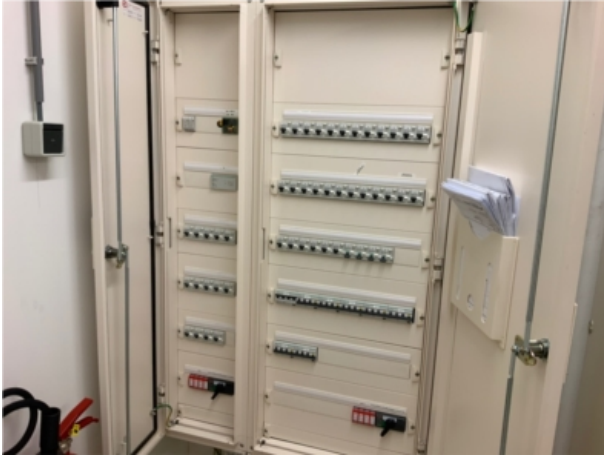
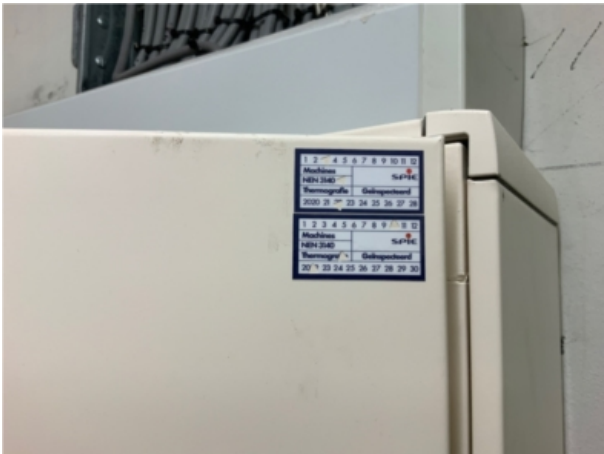
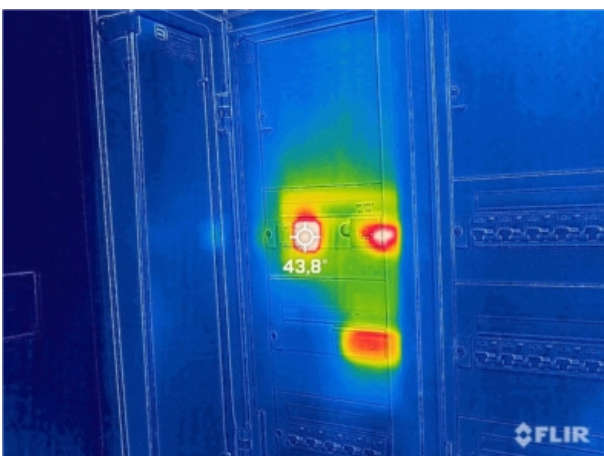
### Elektrische installatie onderhoud / keuring

Periodieke keuringrapport aanwezig. Installatie vertoont visueel geen gebreken.

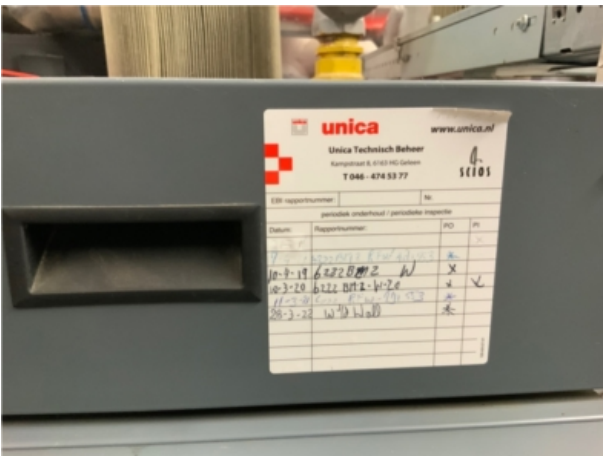
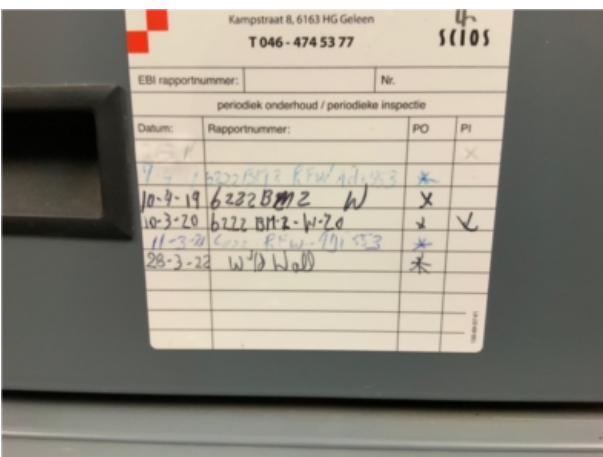
### Verwarmingsinstallatie onderhoud

De verwarmingsinstallatie wordt jaarlijks onderhouden door de installateur.

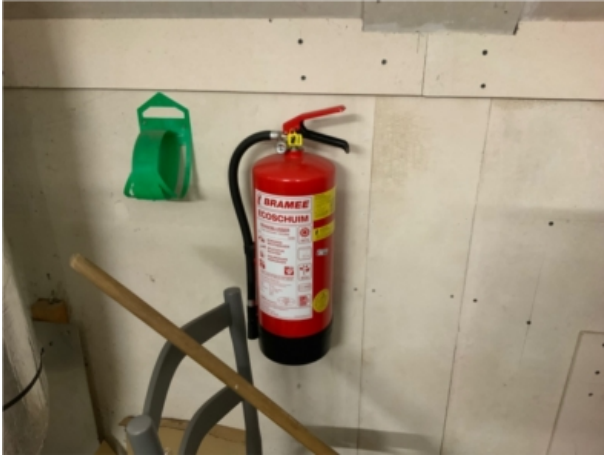
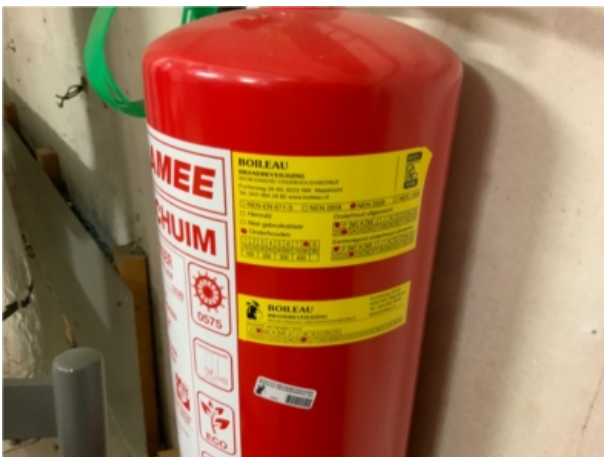
### Blusmiddelen

Brandblussers aanwezig en worden periodiek onderhouden.

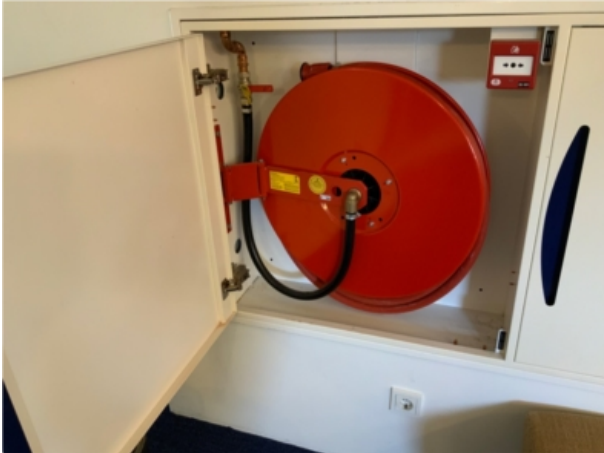
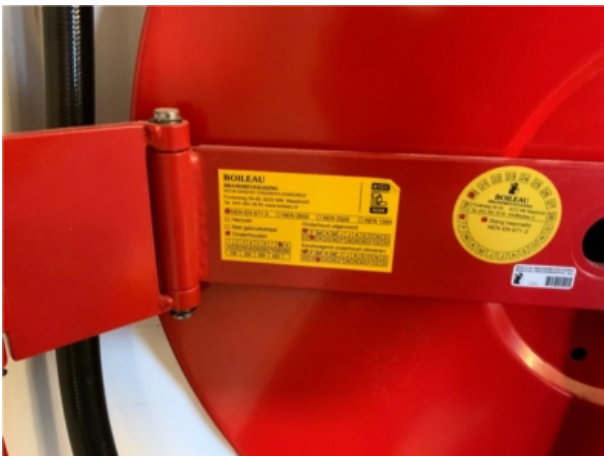
### Brandslanghaspels

Brandslanghaspels aanwezig en worden periodiek onderhouden.

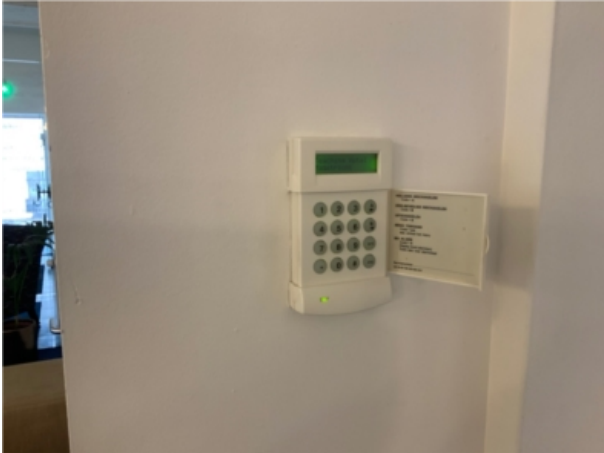
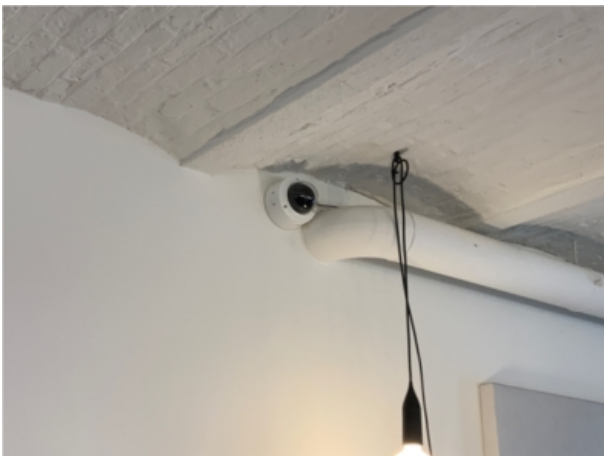
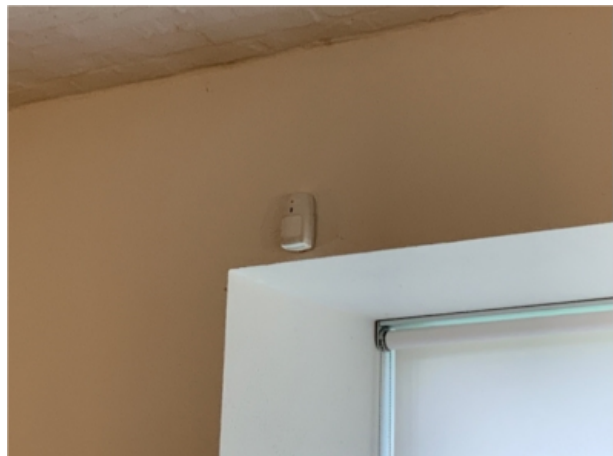
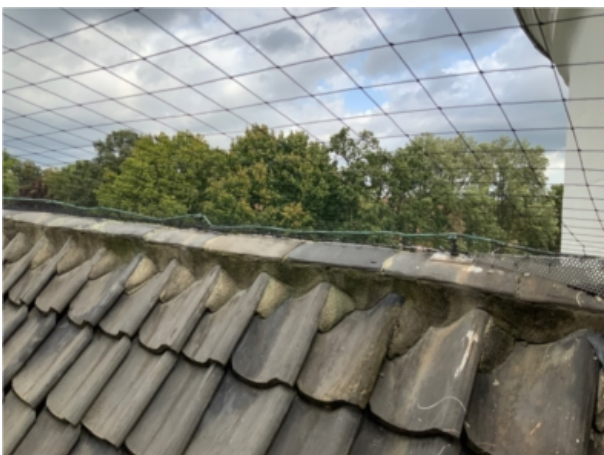
#### Inbraakbeveiligingsinstallatie

Inbraakinstallatie aanwezig, wordt jaarlijks onderhouden en heeft een doormelding aan PAC

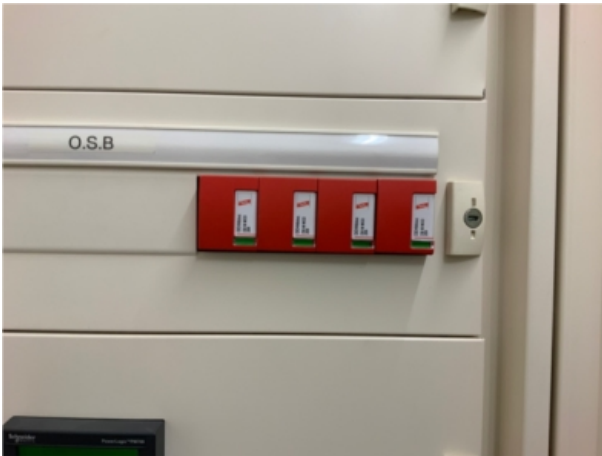
#### Overspanningsbeveiliging

Overspanningsbeveiliging is aanwezig en operationeel.

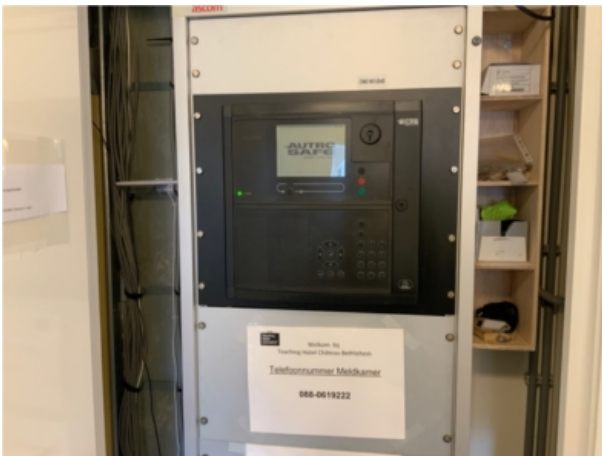
#### BMI Brandmeldinstallatie

Brandmeldinstallatie aanwezig met doormelding aan PAC/RAC en wordt jaarlijks onderhouden.
