## Zuyd Hogeschool

Nieuw-Eyckholt

**Inspectie**

Rapportage referentie: Prj23091318

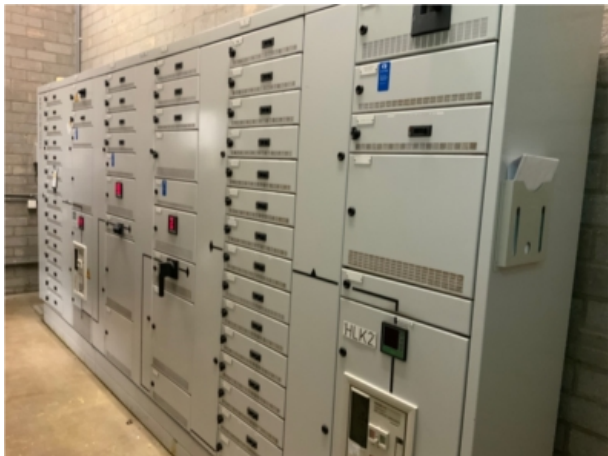
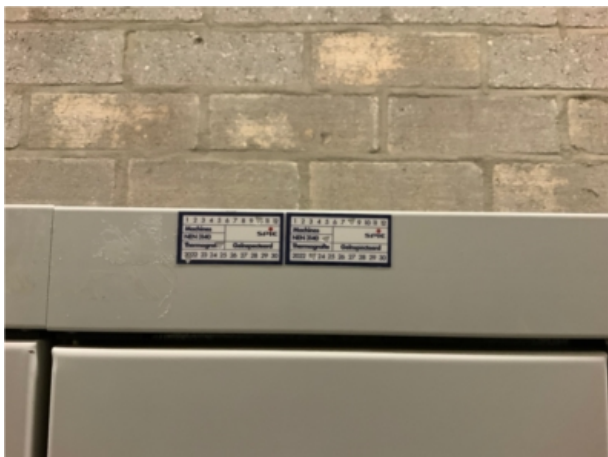
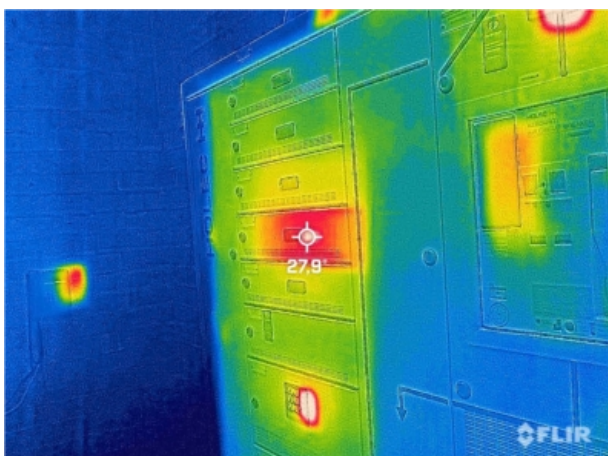
### Elektrische installatie onderhoud / keuring

Periodieke keuringrapport aanwezig. Installatie vertoont visueel geen gebreken.

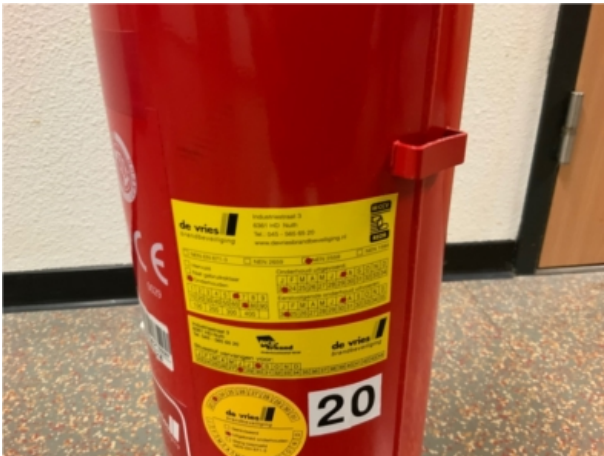
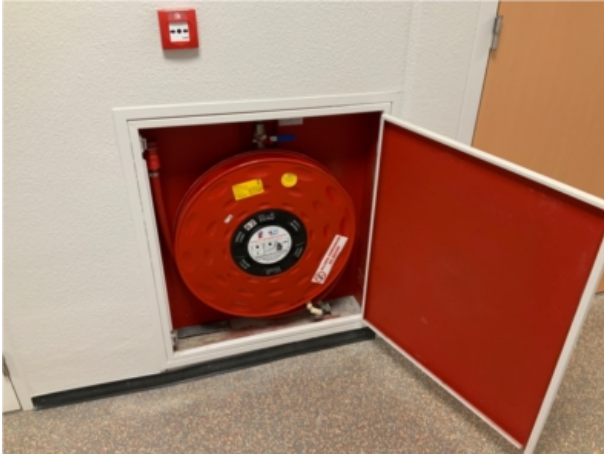
### Blusmiddelen

Brandblussers aanwezig en worden periodiek onderhouden.

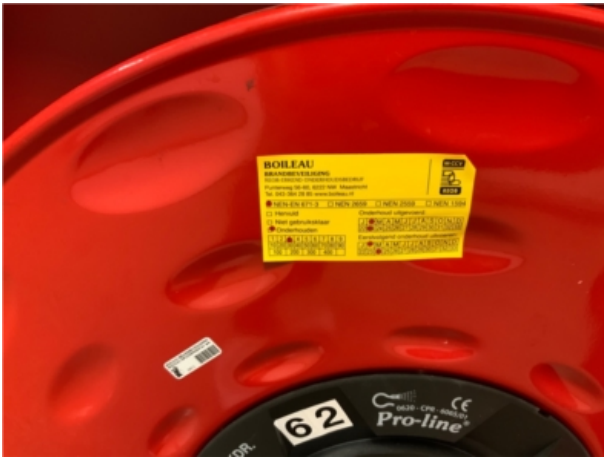
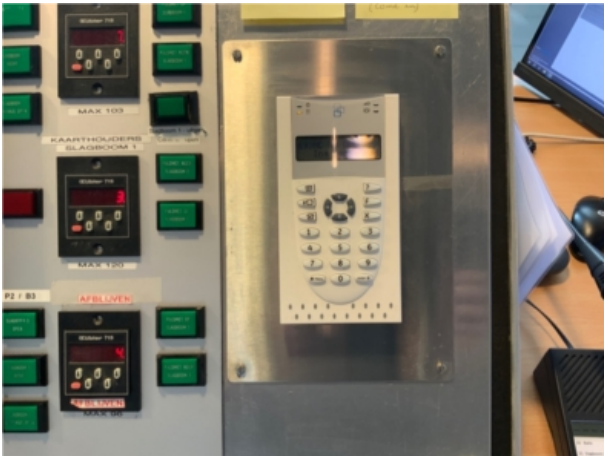
### Brandslanghaspels

Brandslanghaspels aanwezig en worden periodiek onderhouden.

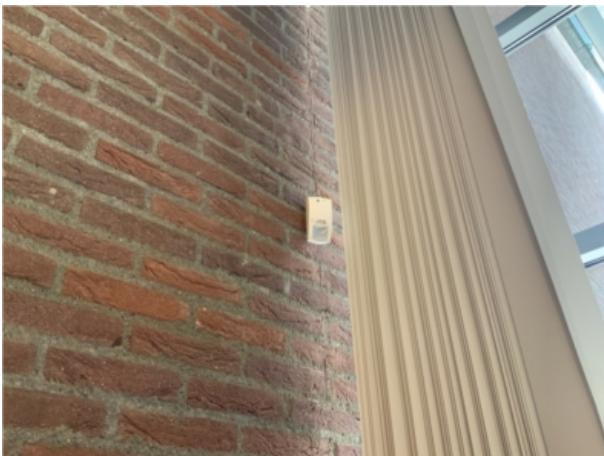
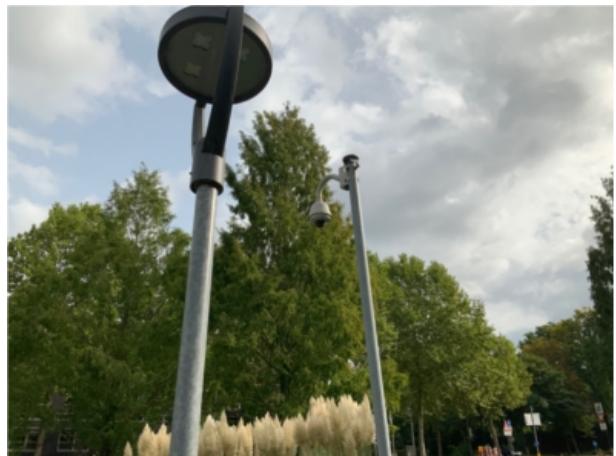
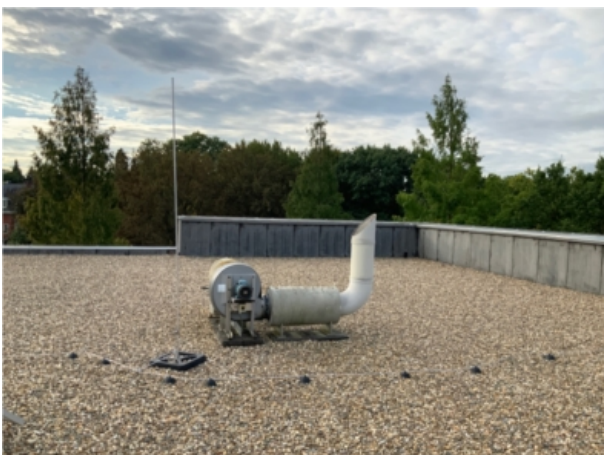
#### Inbraakbeveiligingsinstallatie

Inbraakinstallatie aanwezig, wordt jaarlijks onderhouden en heeft een doormelding aan PAC

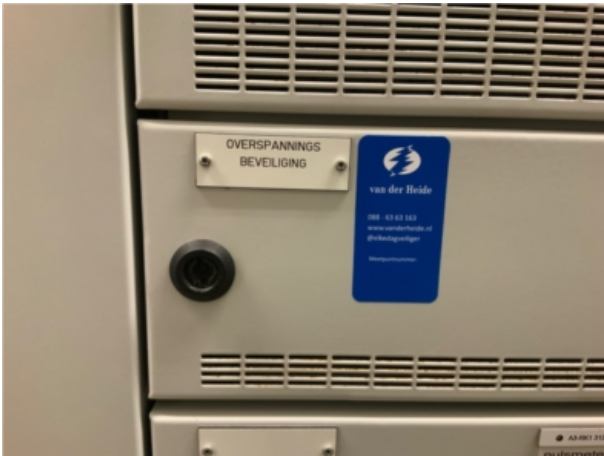
#### Bliksem- en aardingsbeveiliging

Bliksem- en aardingsbeveiliging aanwezig en wordt periodiek onderhouden.

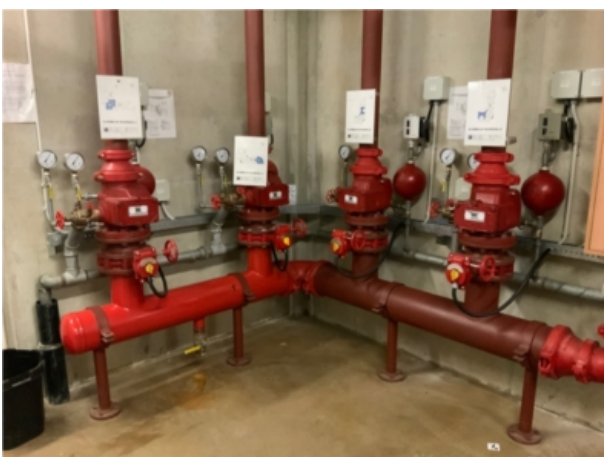
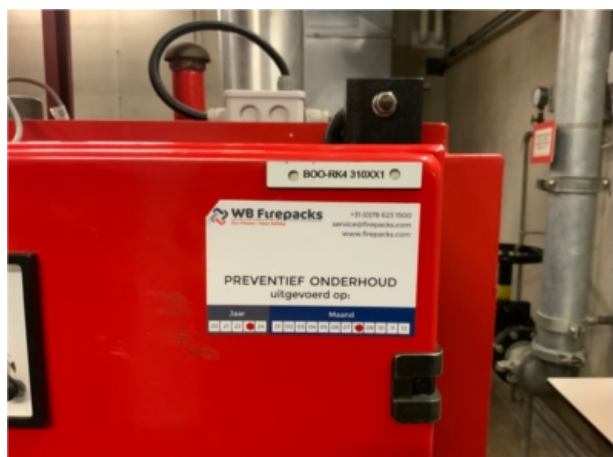
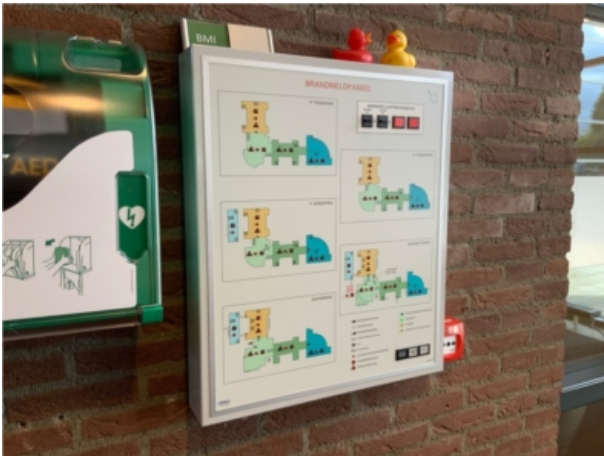
### Sprinkler installatie

Sprinkler installatie aanwezig en wordt jaarlijks onderhouden.

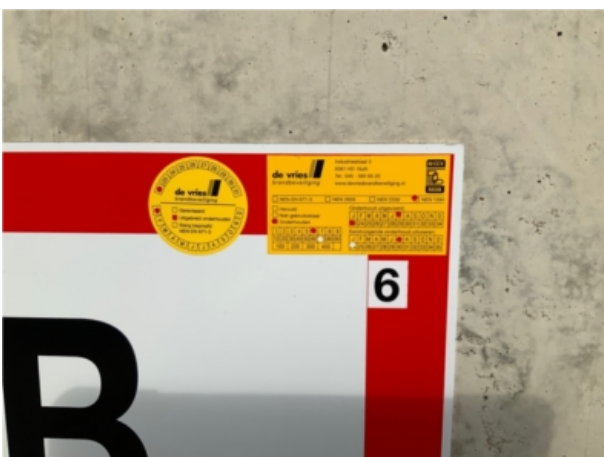
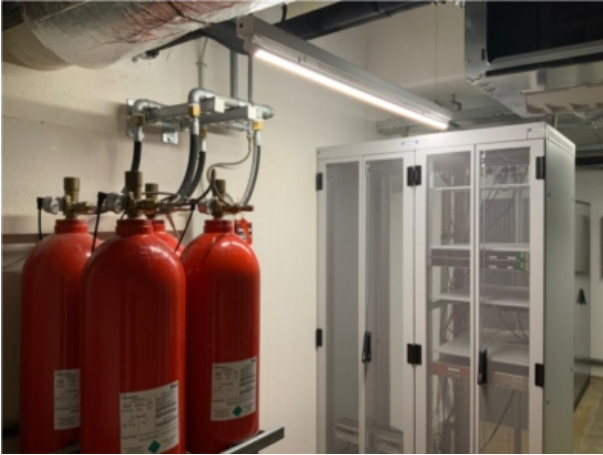
#### Droge blusleiding

Droge blusleiding aanwezig en worden periodiek onderhouden.
