## Zuyd Hogeschool

Brusselseweg

**Inspectie**

Rapportage referentie: Prj23091320

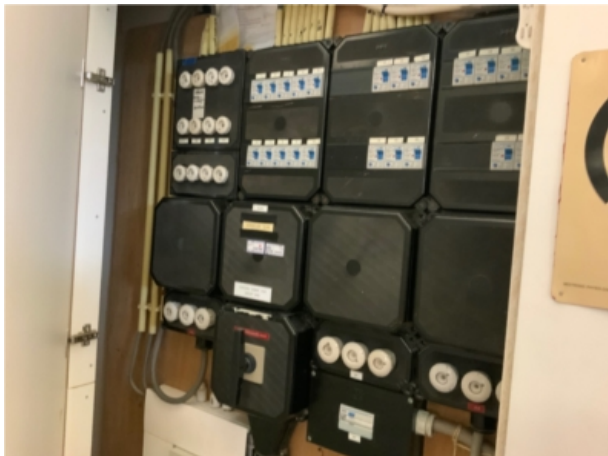
### Elektrische installatie onderhoud / keuring

Periodieke keuringrapport aanwezig. Installatie vertoont visueel geen gebreken.

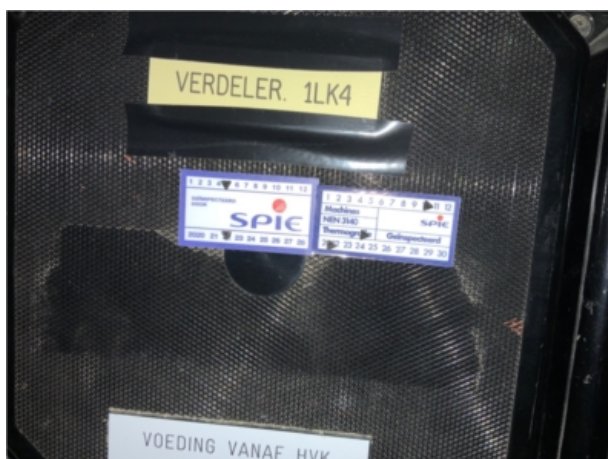
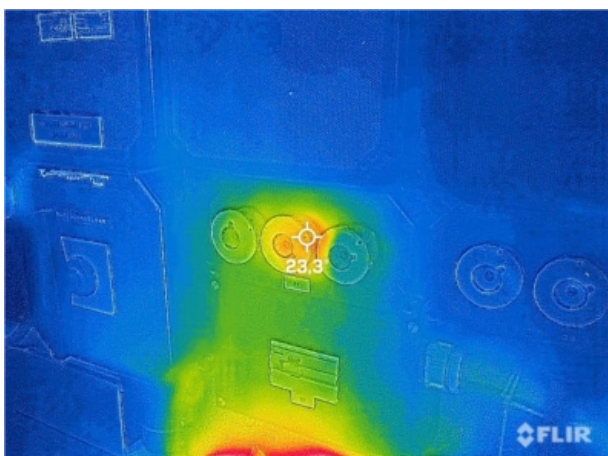
### Elektrische installatie thermografie

Geen bijzonderheden aangetroffen.

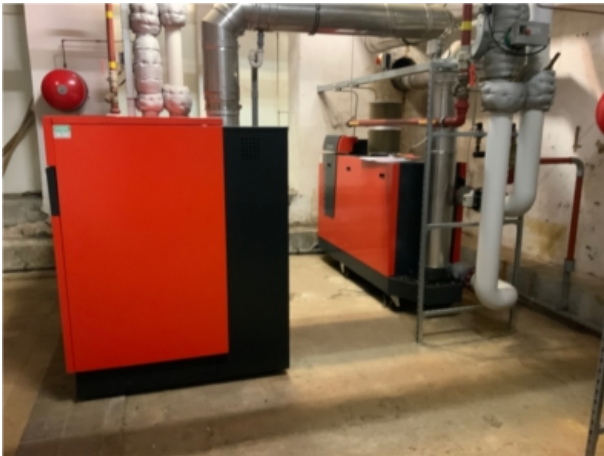
## Verwarmingsinstallatie onderhoud

De verwarmingsinstallatie wordt jaarlijks onderhouden door de installateur.

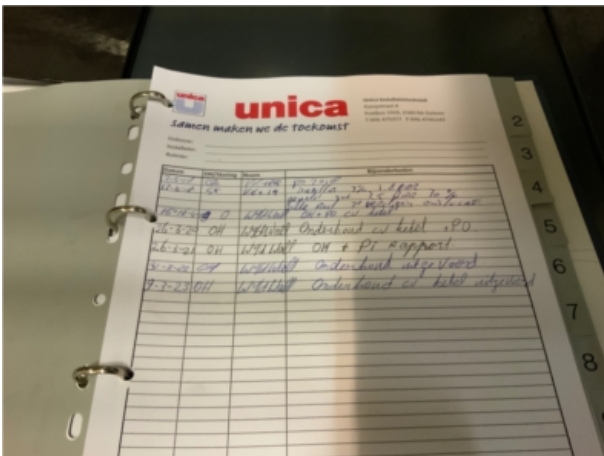
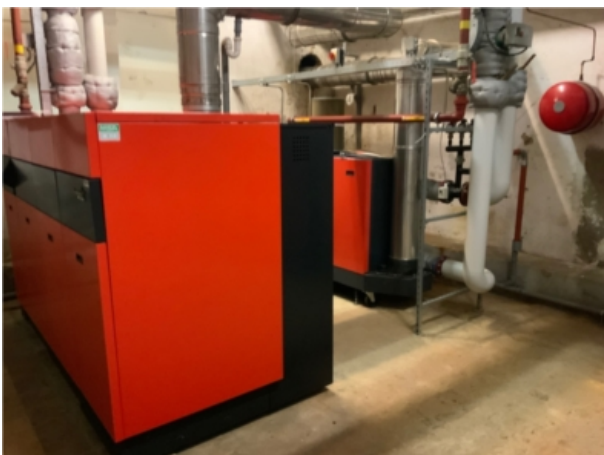
## Verwarmingsinstallatie keuring

Periodieke keuringsrapport niet op locatie aanwezig.  
Kopie keuringsrapport opgenomen als preventie.

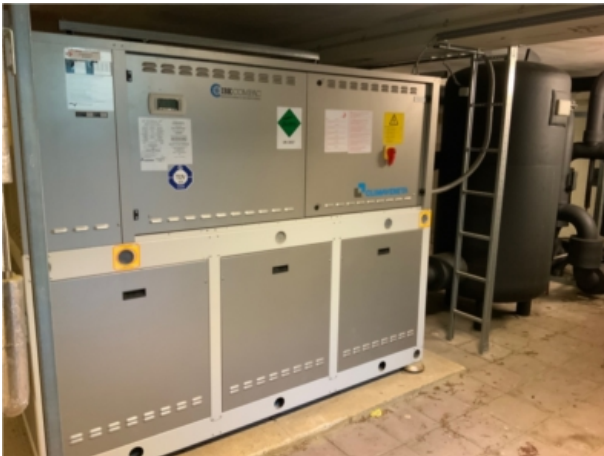
#### Koel/warmtepomp installatie onderhoud

De koel/warmtepomp installatie word jaarlijks onderhouden door de installateur.

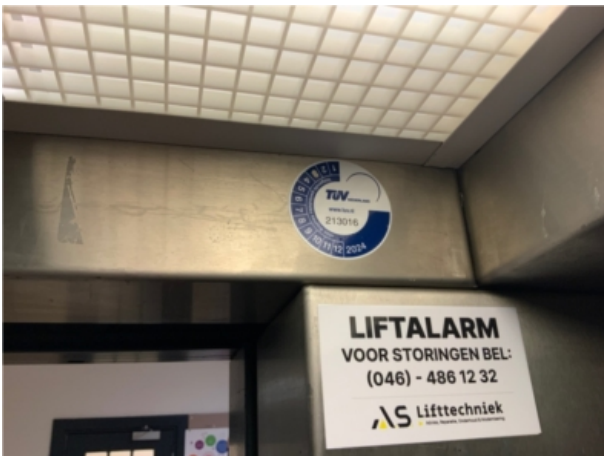
#### Liftinstallatie keuring / onderhoud

Geldige keuringsticker is aanwezig.

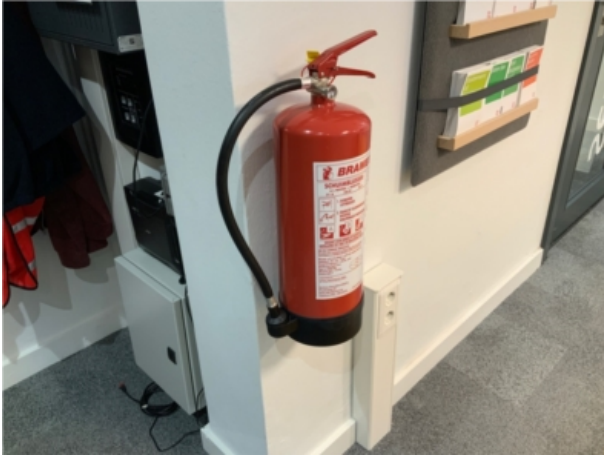
### Blusmiddelen

Brandblussers aanwezig en worden periodiek onderhouden.

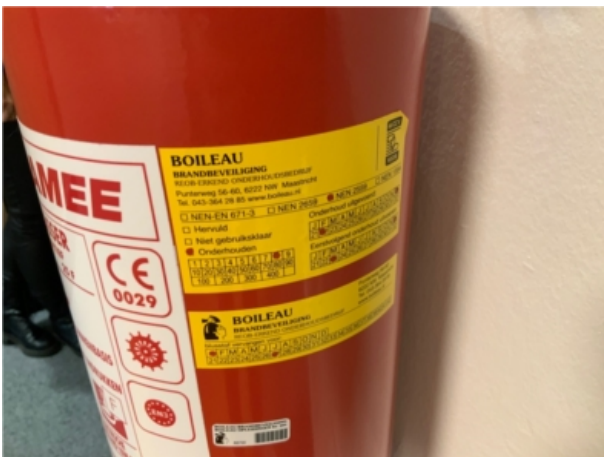
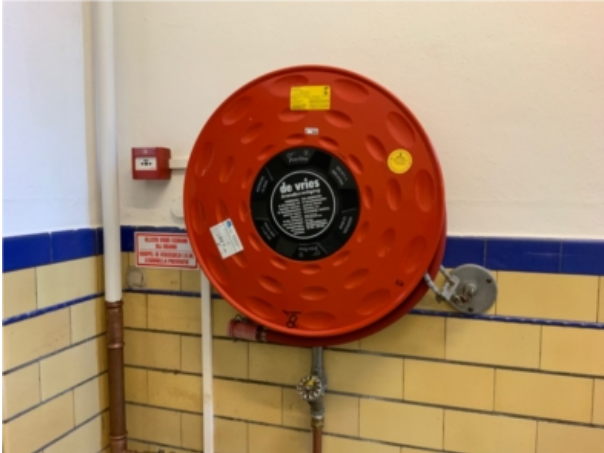
#### Brandslanghaspels

Brandslanghaspels aanwezig en worden periodiek onderhouden.

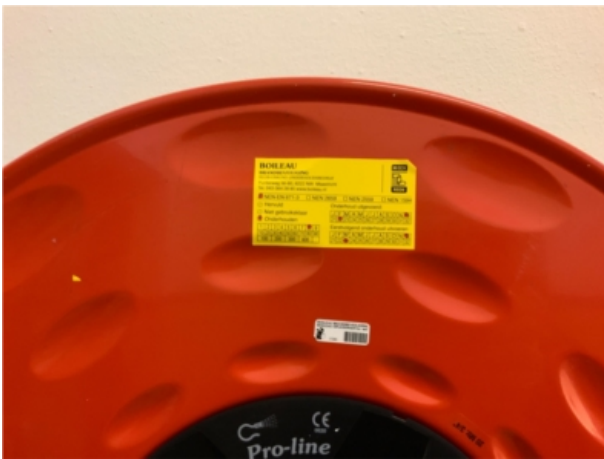
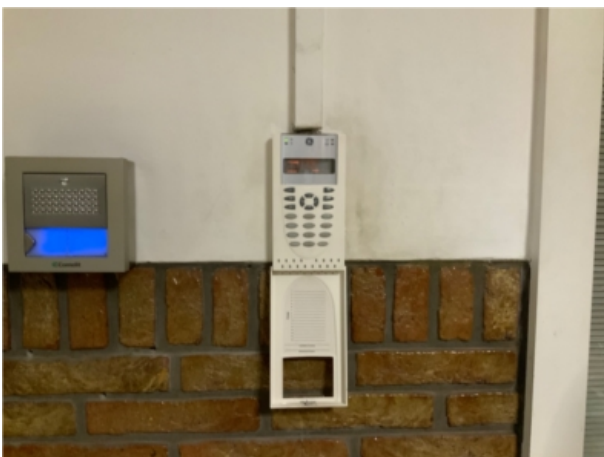
#### Inbraakbeveiligingsinstallatie

Inbraakinstallatie aanwezig, wordt jaarlijks onderhouden en heeft een doormelding aan PAC

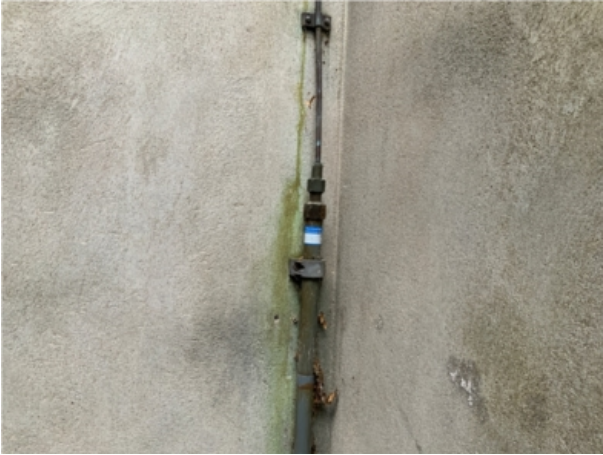
#### Bliksem- en aardingsbeveiliging

Bliksem- en aardingsbeveiliging aanwezig en wordt periodiek onderhouden.

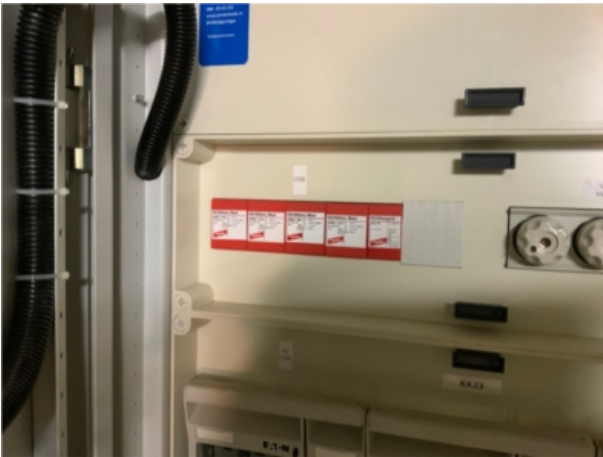
#### Overspanningsbeveiliging

Overspanningsbeveiliging is aanwezig en operationeel.

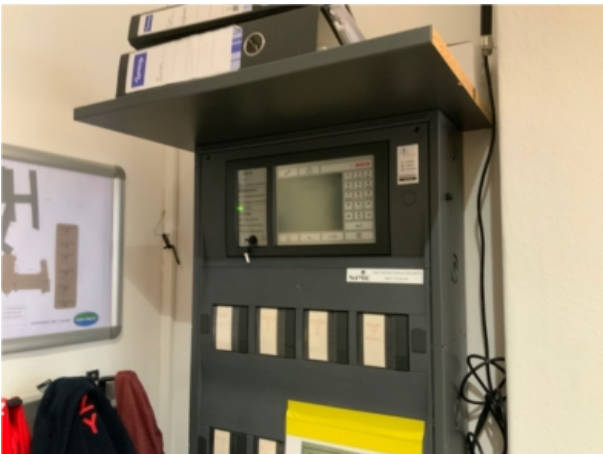
#### BMI Brandmeldinstallatie

Brandmeldinstallatie aanwezig en wordt jaarlijks onderhouden en heeft geen doormelding naar het PAC/RAC. Advies opgenomen als preventie.
