# Specificatie herstel buigslappe plaat Zeeburgerbrug oost- en westzijde

Opgesteld door: Rijkswaterstaat GPO, Afdeling Bruggen & Viaducten

Datum: 8-3-2023

Versie 2.0

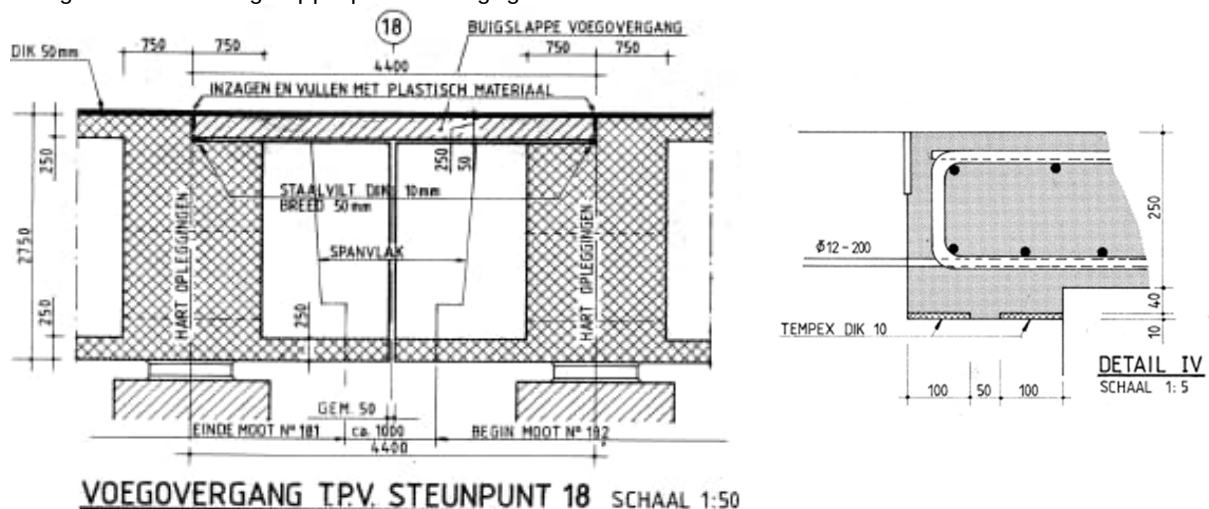
Figuur 2: situatie "buigslappe voegovergang" en detail oplegging plaat

De buig slappe voegovergang is een oplossing geweest om de zakking van steunpunt 19 te controleren. De voeg is in horizontale richting verbonden met de kokerconstructie doormiddel van wapeningsstaven rond 12 om de 200 (beide zijden). In verticale richting is de plaat opgelegd door middel van een ongewapend betonscharnier.

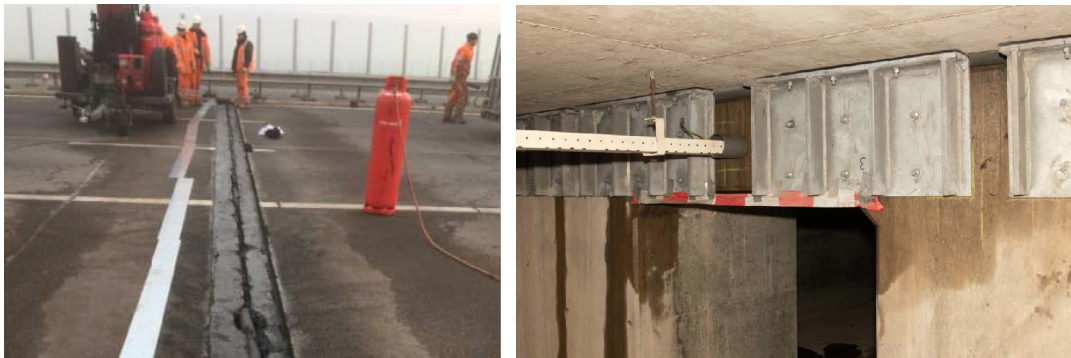
*Figuur 2: herstelwerkzaamheden noordzijde stp 18 in 2016*

In 2016 is de plaat in de westelijke brug aan de noordzijde van stp 18 gaan klapperen en trad schade op aan het bovenliggende asfalt. In het asfalt zijn toen bitumineuze voegen gemaakt om de trillingen van de plaat op te kunnen vangen. Tevens is de plaat aan de onderzijde vastgezet in de hoek tussen dwarsdrager en de plaat middels stalen consoles met rubber oplegstrip. Zie foto's in figuur 2.

Gezien de breedte van de scheur wordt veronderstelt dat de horizontale verankering is bezweken en langskrachten (rembelasting en wrijvingskrachten uit de opleggingen) niet meer kan opnemen. Deze functie is overgenomen door de stalen consoles.

Door het klapperen van de plaat wordt geconcludeerd dat het verticale betonscharnier oplegging ook niet meer functioneert. Ook deze functie wordt thans overgenomen door de stalen consoles. De verticale oplegging is hierdoor wel significant naar binnen verplaatst waardoor de plaat een grotere uitkraging heeft gekregen en als gevolg daarvan meer wil opwippen. De bitumineuze voegovergangen kunnen de waterdichtheid van de voeg niet waarborgen, de in 2016 herstellde voeg is niet meer waterdicht en ondergaat aanzienlijke lekkage. De beheerder wenst een herstelmaatregel uit te voeren die de waterdichtheid duurzaam herstelt en de toepassing van een bitumineuze voegovergang niet meer nodig maakt.

De oorzaak van het klapperen van de plaat bij steunpunt 18 is hoogstwaarschijnlijk de grotere zakking van steunpunt 19 i.c.m. het verkeer op de plaat. Door de hoekverdraaiing is het beton onder de verankeringsstekken waarschijnlijk bezweken. De horizontale stekken werkten als deuvel om de plaat verticaal op zijn plaats te houden. Door bezwijken van het beton onder de stekken is er bewegingsvrijheid ontstaan. Door hoge staalspanningen als gevolg van de grote permanente rotaties in de stekken in combinatie met spanningen door de verkeersbelasting op de plaat zijn (delen van) de wapening bezweken.
