Projekt: Haalbaarheid inbouw Zwembad  
Franciscus van Assisiekerk  
Laanderstraat Heerlen

Onderdeel: Controle bestaand dakconstructie

Werknr.: 5434

Datum: 22-03-2024  
Wijziging:  
Status:

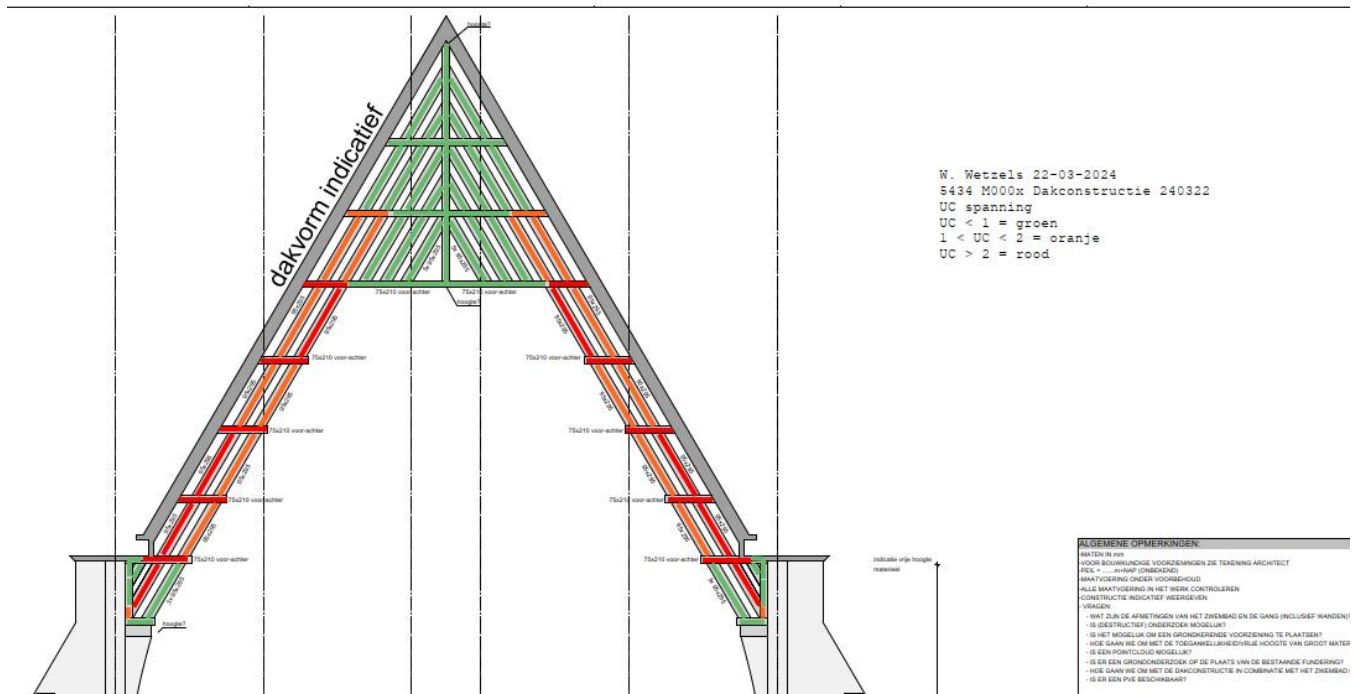
Uit de berekening blijkt dat met name de buitenste spantbenen niet voldoen aan de houtcontrole. Daarnaast geeft de horizontale trekbalke een te hoge controle waarde.

1. Belasting uit wind en eigen gewicht staat als lijnlast op het buitenste spantbeen. Hierdoor ontstaan lokaal extra krachten die in de praktijk door de opbouw met sporen niet ontstaan. Het verloop in de binnenste spantbenen is ook meer zoals verwacht zou worden.
2. In de top is het onderste spantbeen en de horizontale trekbalke verbonden middels een scharnier in het model. In de praktijk is er sprake van 2 doorgaande balken die middels stalen koppeling als scharnier met elkaar zijn verbonden. In model is dan sprake van een lokaal moment waardoor de spanning vergroot worden en de uc niet voldoet.

Wel blijkt uit de controle van de dakconstructie dat deze kritisch is. Bij het ontwerp van het dak is gekozen voor een vakwerk achtige constructie in plaats van een spant opgebouwd met zware volle spantbenen. Hierdoor is er materiaal bespaard en is gepoogd de constructie zo goed mogelijk uit te nutten. Bij de inspectie is geen constructie schade of grote vervormingen geconstateerd.

Deze berekening is uitgevoerd met alleen de huidige belastingen, gezien de resultaten lijkt het toevoegen van nieuwe belastingen niet te adviseren, zeker omdat deze relatief groot zullen zijn ten opzichte van de huidige permanente belastingen.

Extra belastingen uit bijvoorbeeld isolatie, zonepanelen en ophangen van techniek kunnen goed opgenomen worden door het toevoegen van bijvoorbeeld staalversterkingen of aanpassingen in het houtontwerp. Hierdoor kan tevens het statisch systeem van de kap kloppend en logisch gemaakt worden.
