# Inventarisatie van toegepaste interieur materialen St. Franciscus van Assisiëkerk Heerlen

Rapport SGS INTRON B.V.

| Datum: | 23 februari 2024 |
| Documentnummer: | A153800/R20241673 |

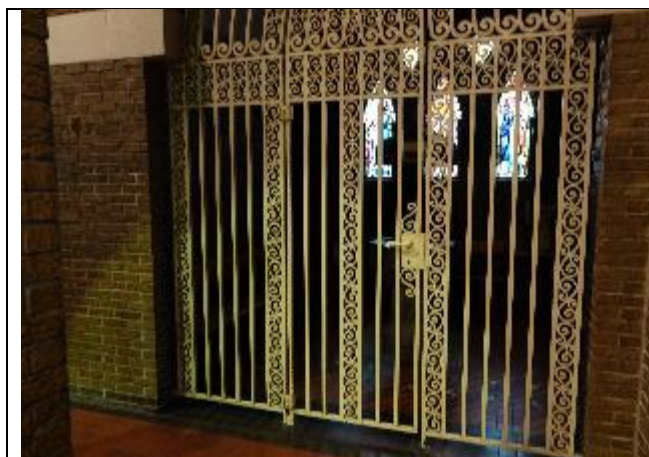
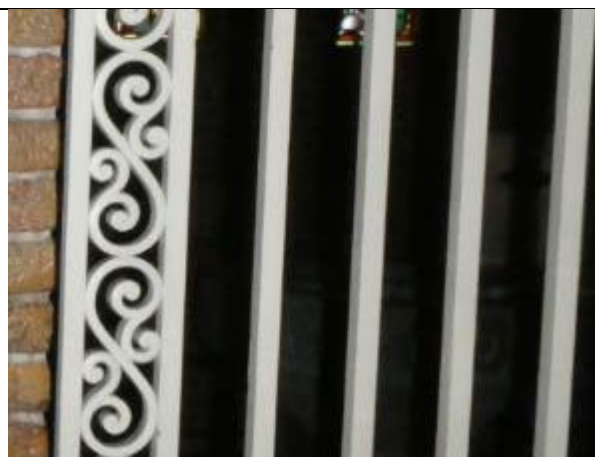
| Nummer | Onderdeel | Locatie | Type materiaal | Foto |
|---|---|---|---|---|
| 1 | Hekwerk | De ingang van de kapellen aan weerszijden van het portaal | Smeedijzer (magnetisch) beschilderd met een witte verf | 1/2 |

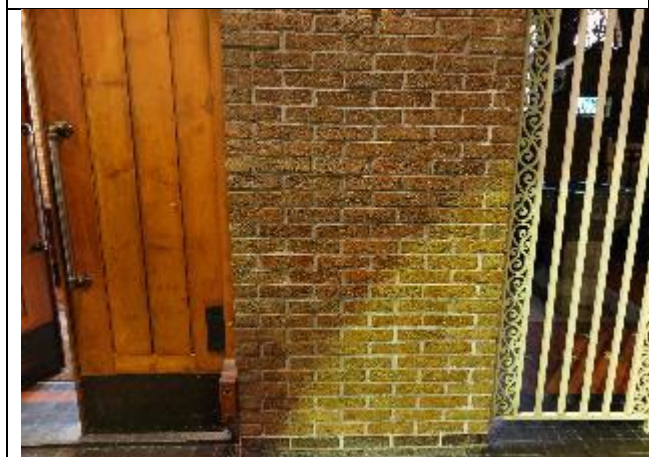
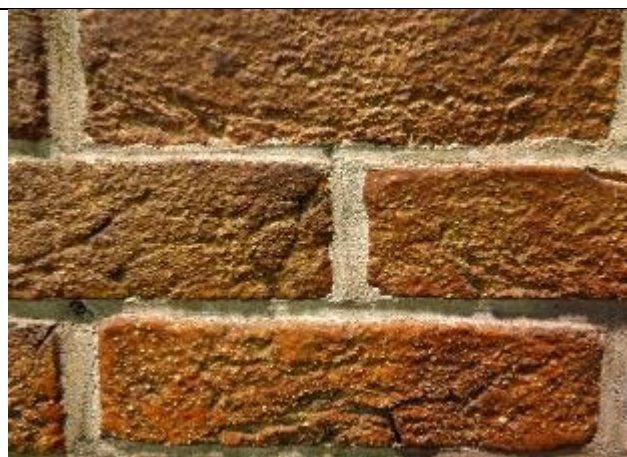
| Nummer | Onderdeel | Locatie | Type materiaal | Foto |
|---|---|---|---|---|
| 2/2.1 | Schoon metselwerk van geglaazuurde baksteen | Het onderliggend deel van de wanden (plint) | Roodgebakken baksteen voorzien van loodglazuur | 3/4 |

| # | Type materiaal | Bestendigheid | Opmerkingen |
|---|---|---|---|
| 4 | Loodglazuur | Goed | Verkleuring kan niet volledig worden uitgesloten |

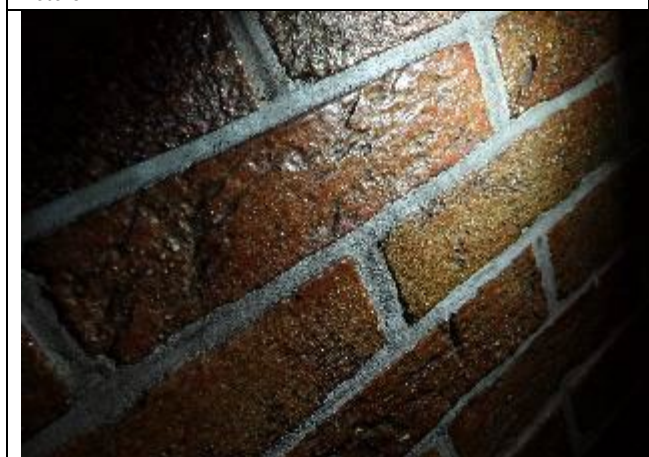
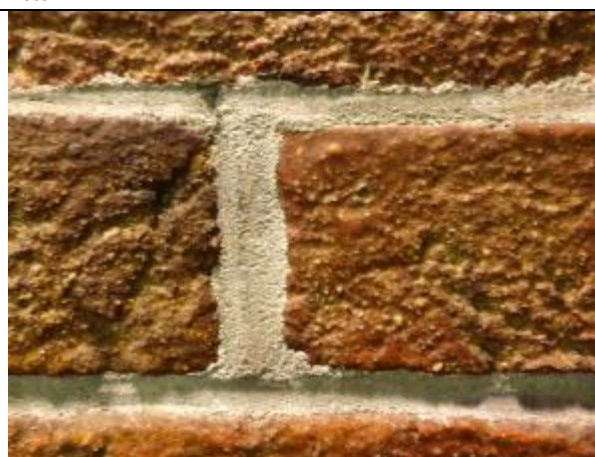
| Nummer | Onderdeel | Locatie | Type materiaal | Foto |
|---|---|---|---|---|
| 3/3.1 | Verdiepte voeg | Tussen bakstenen 2/2.1 | Cementgebonden voegmortel | 5/6 |

| # | Type materiaal | Bestendigheid | Opmerkingen |
|---|---|---|---|
| 5 | Cementmortel | Matig | Risico op verkleuring en uitbloei |

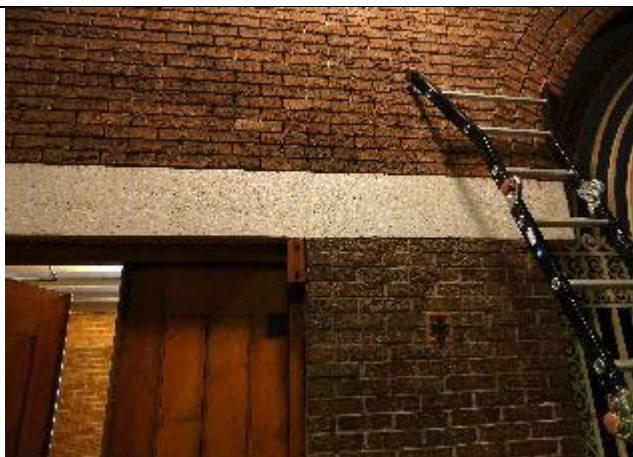
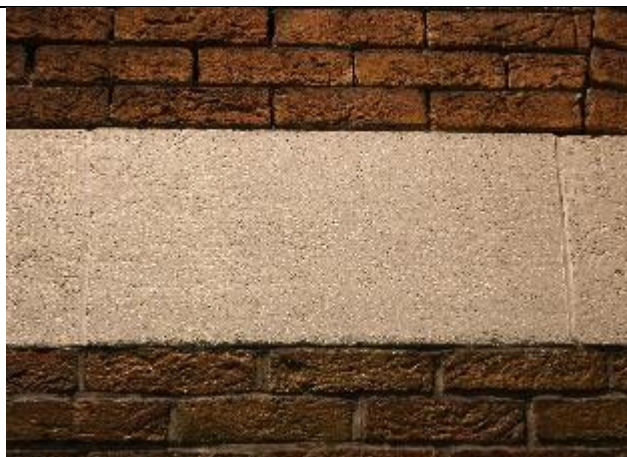
| Nummer | Onderdeel | Locatie | Type materiaal | Foto |
|---|---|---|---|---|
| 4/4.1 | Balk * | Tussen onder- en bovenliggend schoon metselwerk | Kalksteen of kunstmatige steen op basis van kalksteen beschilderd met witte verf | 7/8 |

| # | Type materiaal | Bestendigheid | Opmerkingen |
|---|---|---|---|
| 6 | Kalksteen | Slecht | Kalksteen gaat in oplossing en er kan uitbloei optreden |

Deze balken zijn van kalksteen en dienen ter ondersteuning tussen onder- en bovenliggend schoon metselwerk. Mocht de kalksteen in oplossing gaan dan zal dit de constructie beïnvloeden zonder maatregelen. Een behandeling van deze balken is noodzakelijk.

De kalkstenen balk in het schoon metselwerk is met verf beschilderd die enige bescherming biedt tegen spatwater en zuur reagerende dampen. Het is een overweging om de bestaande coating te vervangen door een modern type waarmee een afdoende bescherming tegen aantasting kan worden bereikt.

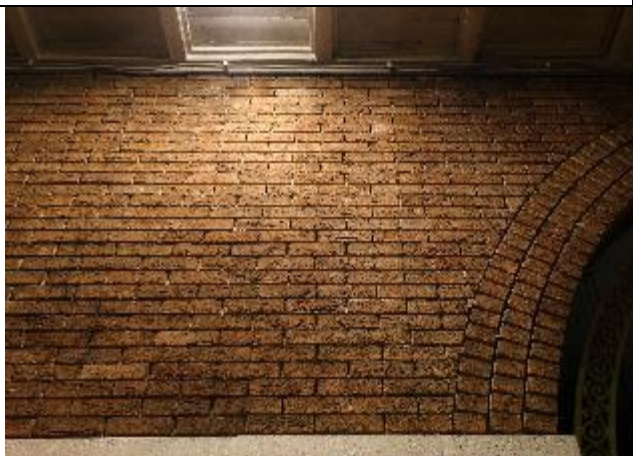
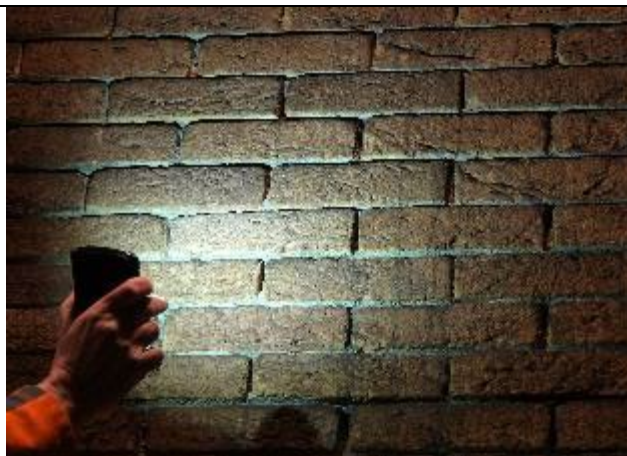
| Nummer | Onderdeel | Locatie | Type materiaal | Foto |
|---|---|---|---|---|
| 5 | Schoon metselwerk van baksteen | Bovenliggend deel wanden | Roodgebakken ongeglaazuurde baksteen <u>niet</u> gevoegd | 9/10 |

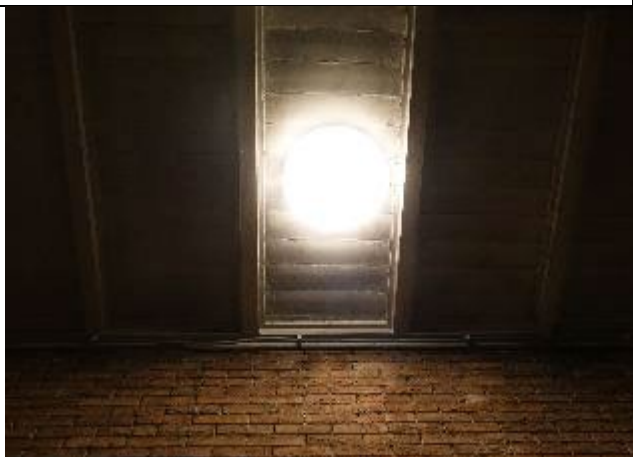
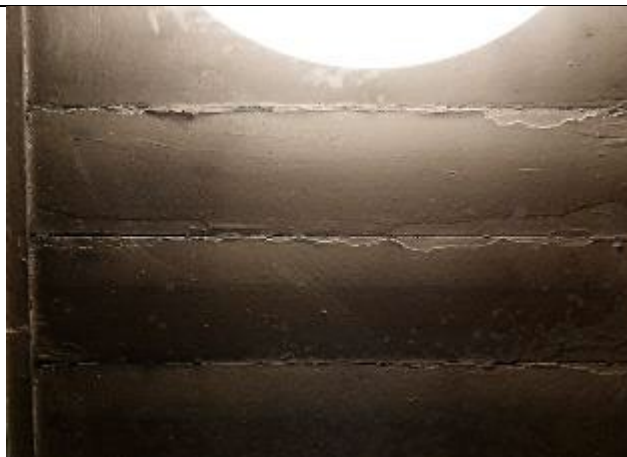
| Nummer | Onderdeel | Locatie | Type materiaal | Foto |
|---|---|---|---|---|
| 6 | Plafond | Onder oksaal | Hout beschilderd met grijze verf | 11/12 |

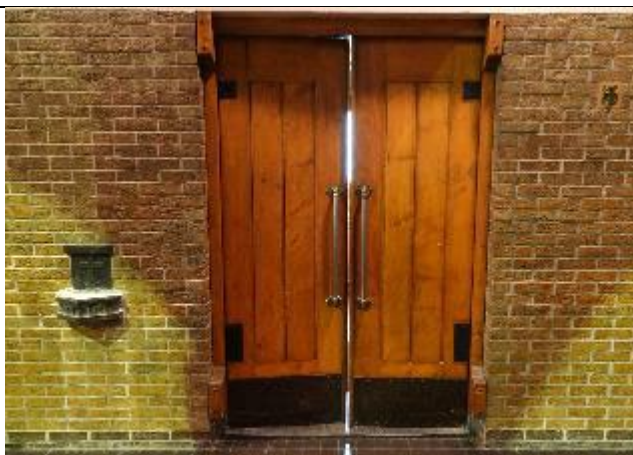
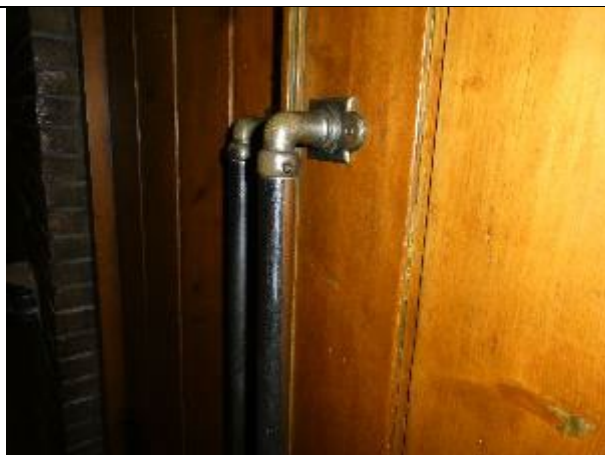
| Nummer | Onderdeel | Locatie | Type materiaal | Foto |
|---|---|---|---|---|
| 7 | Deur | Hoofdingang bij portaal | Hout met oppervlaktebehandeling | 13/14 |
| 7.1 | Deurgreep | Bevestigd op deur 7 | Messing | 13/14 |
| 7.2 | Deurgreep, bevestiging | Bevestigd op deur 7 | Nikkel | 13/14 |
| 7.3 | Deurbeslag, scharnier | Bevestigd op deur 7 | Staal (magnetisch) beschilderd met zwarte verf | 13 |

| # | Type materiaal | Bestendigheid | Opmerkingen |
|---|---|---|---|
| 8 | Messing | Matig | Er bestaat risico op corrosie en verkleuring |
| 9 | Nikkel | Matig | Er bestaat risico op corrosie en verkleuring |

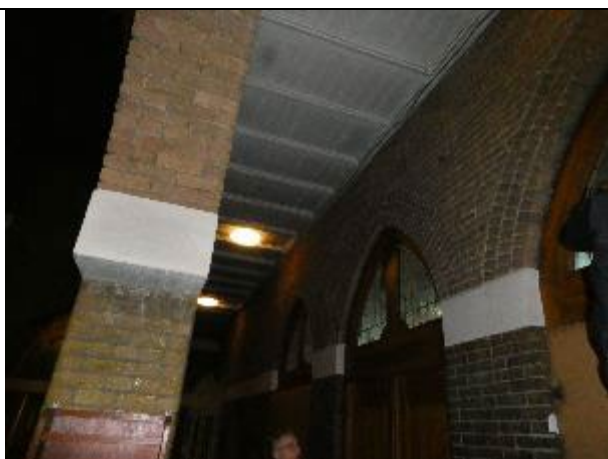
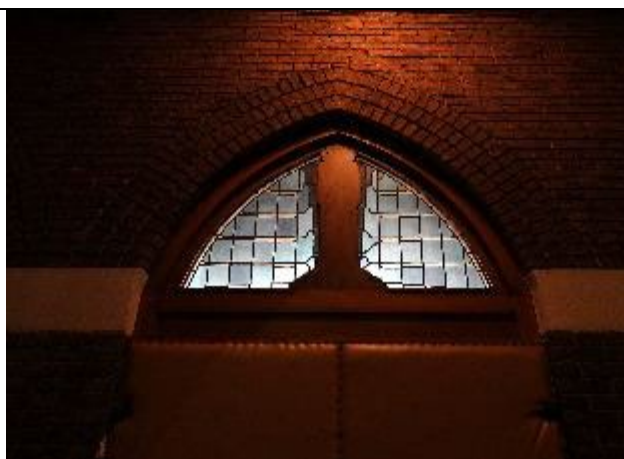
| Nummer | Onderdeel | Locatie | Type materiaal | Foto |
|---|---|---|---|---|
| 8 | Gebrandschilderd raamwerk | Portaal boven de deuren | Gekleurd glas en loodsoldeer | 15/16 |

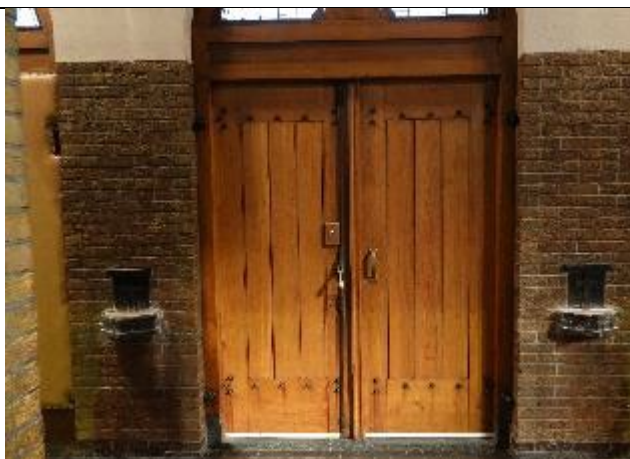
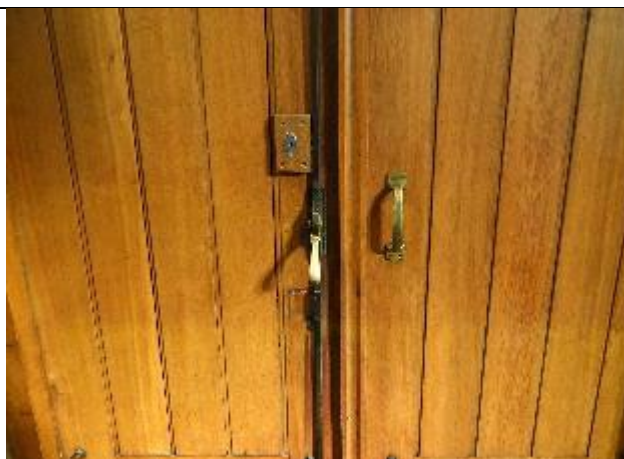
| Nummer | Onderdeel | Locatie | Type materiaal | Foto |
|---|---|---|---|---|
| 9 | Sluitwerk | Hoofdingang portaal | Staal (magnetisch) beschilderd met zwarte verf | 17/18 |

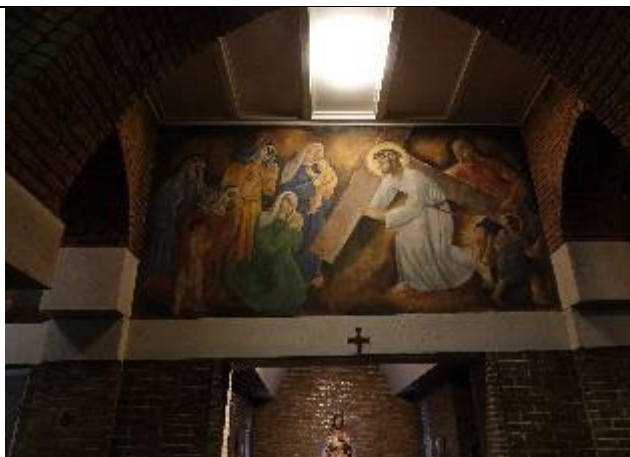
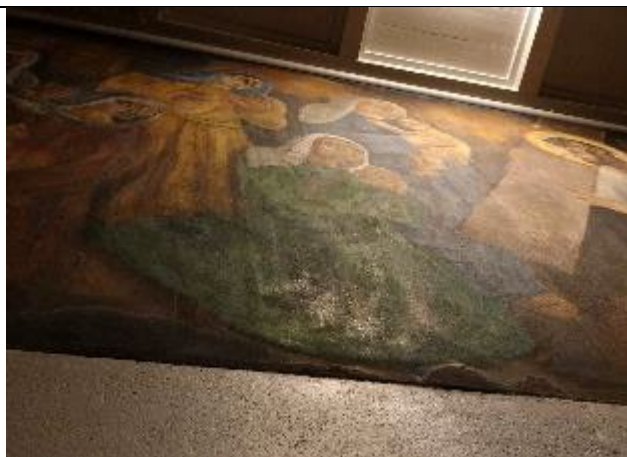
| Nummer | Onderdeel | Locatie | Type materiaal | Foto |
|---|---|---|---|---|
| 10 | Kruiswegstatie | Zuidoostelijke zijbeuk | Minerale pigmenten | 19/20 |
| 10.1 | Kruiswegstatie wit detail | Zuidoostelijke zijbeuk | Minerale pigmenten | 19/20 |
| 10.2 | Kruiswegstatie blauw detail | Zuidoostelijke zijbeuk | Minerale pigmenten | 19/20 |
| 10.3 | Kruiswegstatie geel detail | Zuidoostelijke zijbeuk | Minerale pigmenten | 19/20 |

| Nummer | Onderdeel | Locatie | Type materiaal | Foto |
|---|---|---|---|---|
| 10.4 | Kruiswegstatie groen detail | Zuidoostelijke zijbeuk | Minerale pigmenten | 19/20 |

| # | Type materiaal | Bestendigheid | Opmerkingen |
|---|---|---|---|
| 12 | Minerale pigmenten | Slecht | Risico op verkleuring en aantasting |

Voor de muurschilderingen in de zijbeuk kan een bescherming worden overwogen, bijvoorbeeld door er een geschikte transparante coating op toe te passen. Welk type coating in aanmerking komt, kan zonder nader onderzoek niet worden aangegeven.

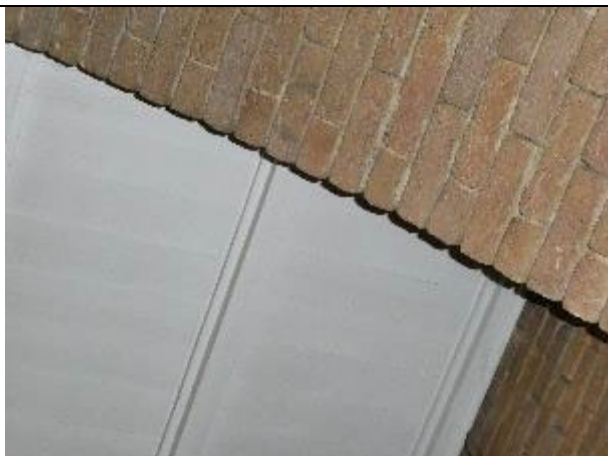
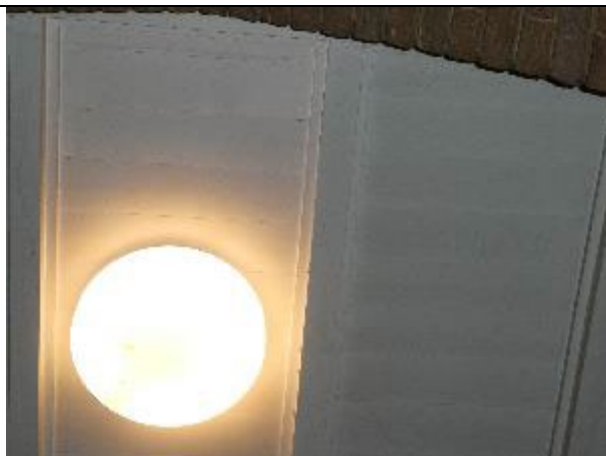
| Nummer | Onderdeel | Locatie | Type materiaal | Foto |
|---|---|---|---|---|
| 11 | Plafond | Zuidoostelijke zijbeuk | Hout beschilderd met grijze verf | 21/22 |

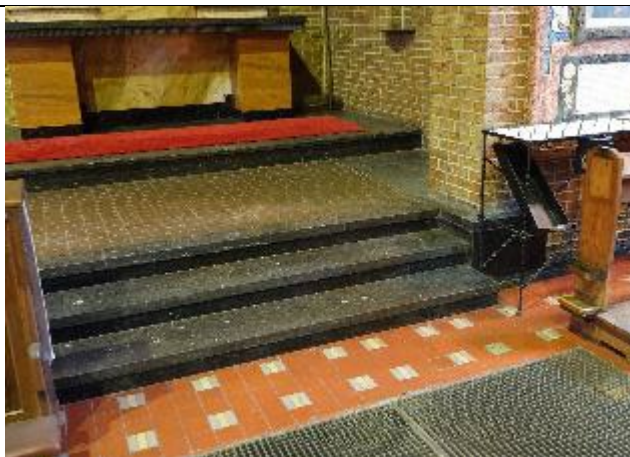
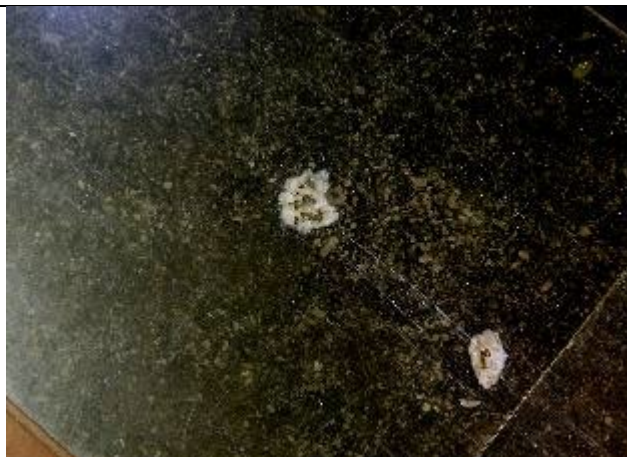
| Nummer | Onderdeel | Locatie | Type materiaal | Foto |
|---|---|---|---|---|
| 12 | Trap | Koor | Blauwe hardsteen | 23/24 |

| # | Type materiaal | Bestendigheid | Opmerkingen |
|---|---|---|---|
| 13 | Blauwe hardsteen | Slecht | Hardsteen gaat in oplossing en er kan uitbloei en verkleuring optreden |

De trap naar het koor is van blauwe hardsteen. Bij het in oplossing gaan van deze steen kunnen er lekkages ontstaan naar kelder(s) en fundaties waardoor de fundatieconstructie negatief kan beïnvloeden. Behandelen van deze hardsteen is nagenoeg niet mogelijk.

Omdat de hardsteen en het marmer op het koor deel uitmaken van de vloer en van de trappen is de verwachting dat een voortdurende belasting met zwembadwater daar van toepassing is. Dit betekent dat een afdoende bescherming tegen een agressief zwembadmilieu vrijwel niet mogelijk is. In dat geval is alleen vervanging van deze materialen door zwembadwater resistente materialen een afdoende oplossing.

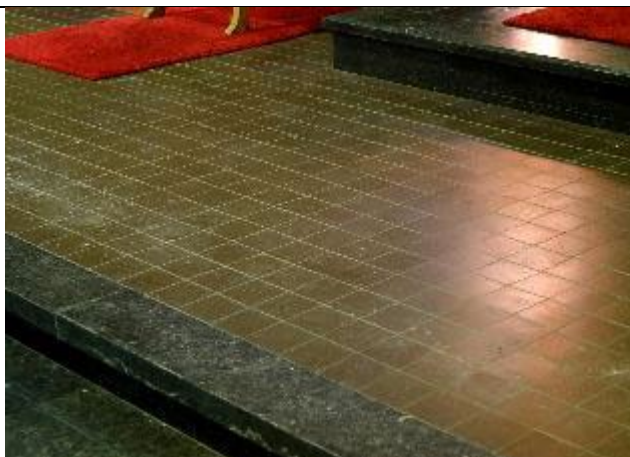
Foto 25

| Nummer | Onderdeel | Locatie | Type materiaal | Foto |
|---|---|---|---|---|
| 13.1 | Tegel vloer bruin | Koor | Keramisch | 25 |

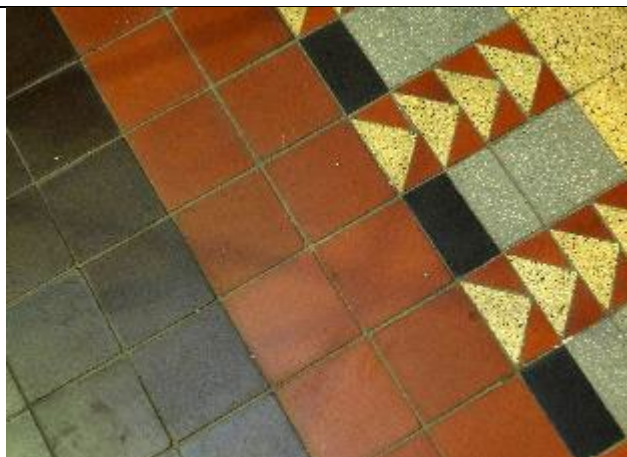
Foto 26

| Nummer | Onderdeel | Locatie | Type materiaal | Foto |
|---|---|---|---|---|
| 13.2 | Tegel vloer rood | Koor | Keramisch | 26 |

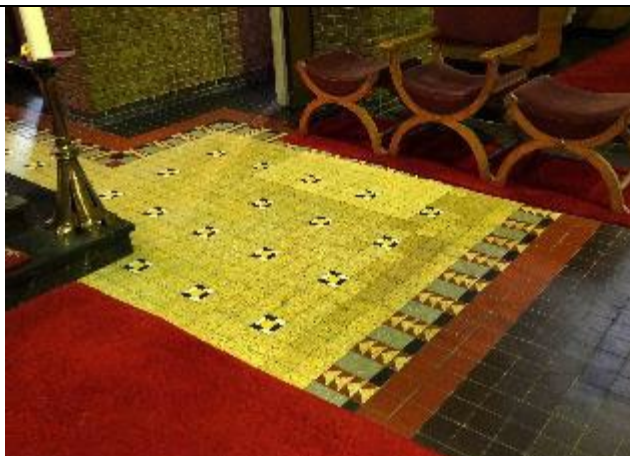
Foto 27

| Nummer | Onderdeel | Locatie | Type materiaal | Foto |
|---|---|---|---|---|
| 13 | Vloertegels | Koor | Keramisch div. kleuren | 27 |

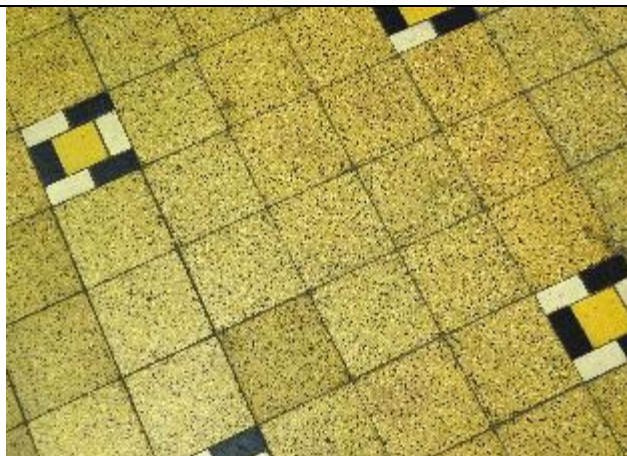
Foto 28

| Nummer | Onderdeel | Locatie | Type materiaal | Foto |
|---|---|---|---|---|
| 13.3 | Tegel vloer geel | Koor | Keramisch | 28 |

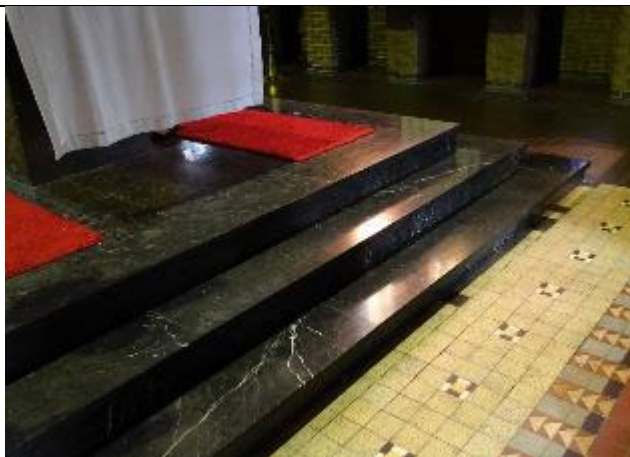
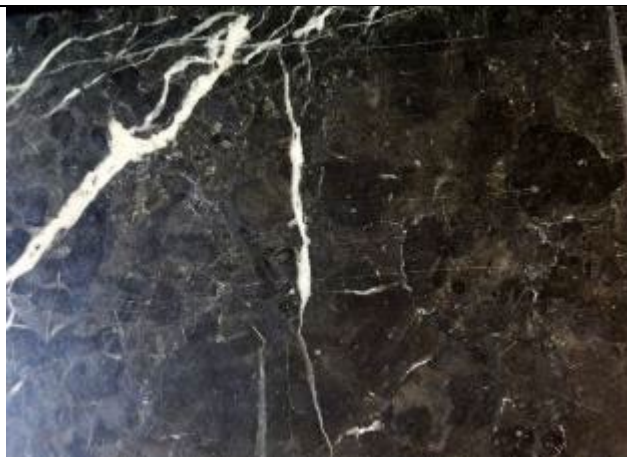
| Nummer | Onderdeel | Locatie | Type materiaal | Foto |
|---|---|---|---|---|
| 14 | Zwarte tegelvloer | Koor | Marmer | 29/30 |

| # | Type materiaal | Bestendigheid | Opmerkingen |
|---|---|---|---|
| 15 | Marmer | Slecht | Marmer gaat in oplossing en er kan uitbloei en verkleuring optreden |

De zwarte tegelvloer bestaat uit zwart marmer. Bij het in oplossing gaan van deze steen kunnen ook hier lekkages ontstaan naar kelder(s) en fundaties waardoor de fundatieconstructie negatief kan beïnvloeden. Behandelen van dit marmer is nagenoeg niet mogelijk.

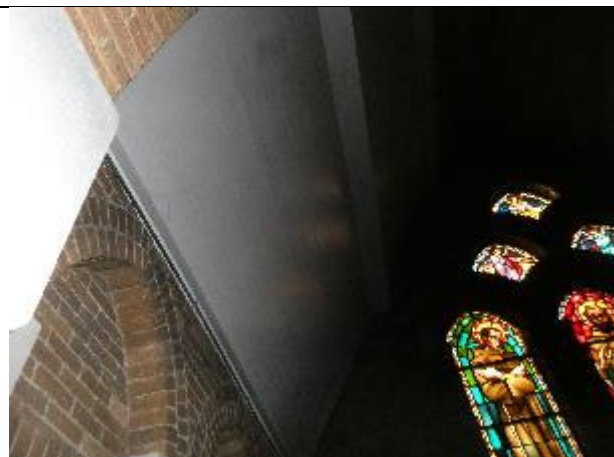
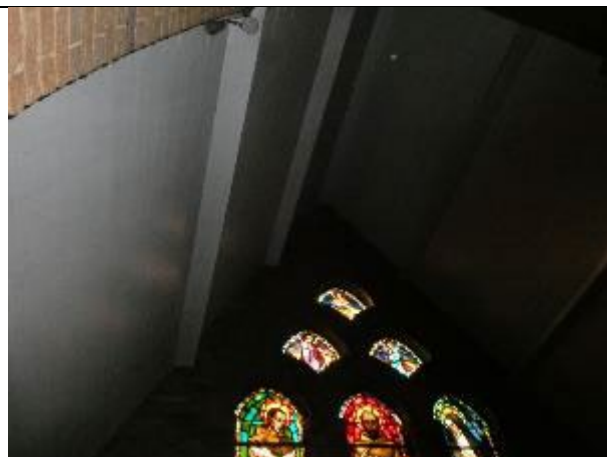
| Nummer | Onderdeel | Locatie | Type materiaal | Foto |
|---|---|---|---|---|
| 15 | Plafond | Koor | Houten plafond beschilderd met grijze verf | 31/32 |

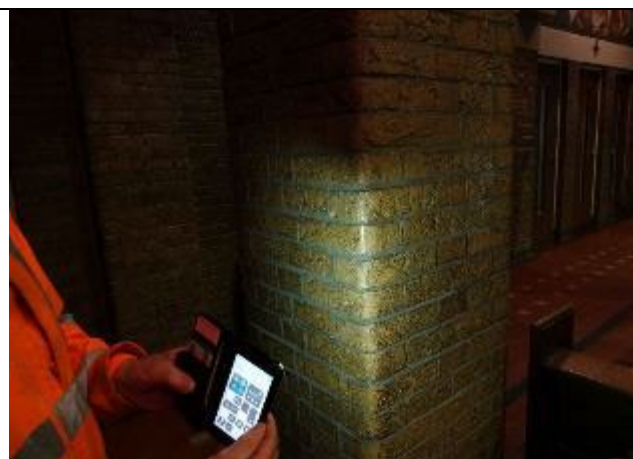
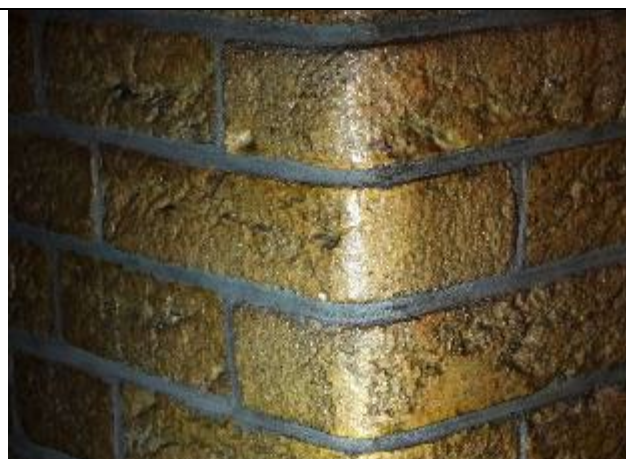
| Nummer | Onderdeel | Locatie | Type materiaal | Foto |
|---|---|---|---|---|
| 16 | Schoon metselwerk van geglazuurde baksteen | Kolom tussen schip en zijbeuk | Roodgebakken baksteen voorzien van loodglazuur | 33/34 |

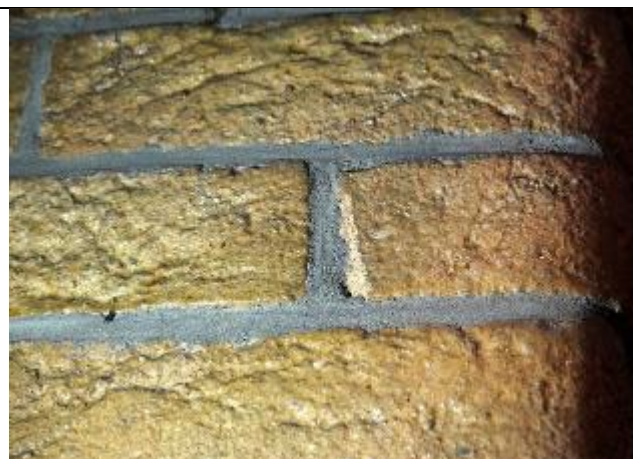
Foto 35

| Nummer | Onderdeel | Locatie | Type materiaal | Foto |
|---|---|---|---|---|
| 16.1 | Verdiepte voeg | Tussen stenen 16 | Cementgebonden voegmortel | 35 |

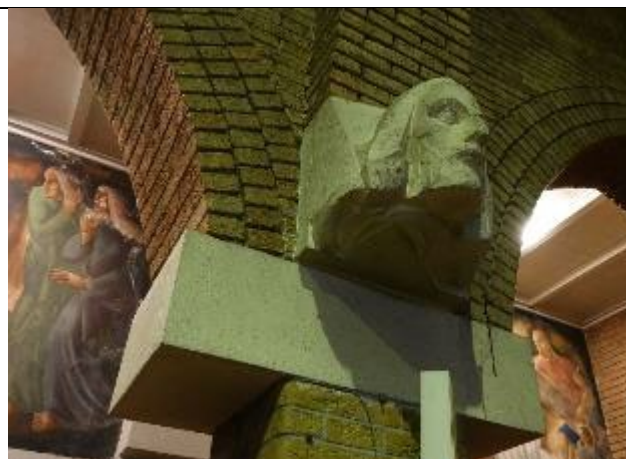
Foto 36

| Nummer | Onderdeel | Locatie | Type materiaal | Foto |
|---|---|---|---|---|
| 17.1 | Uitgesneden hoofd apostel | Kolom tussen schip en zijbeuk | Gips beschilderd met grijze verf | 36 |

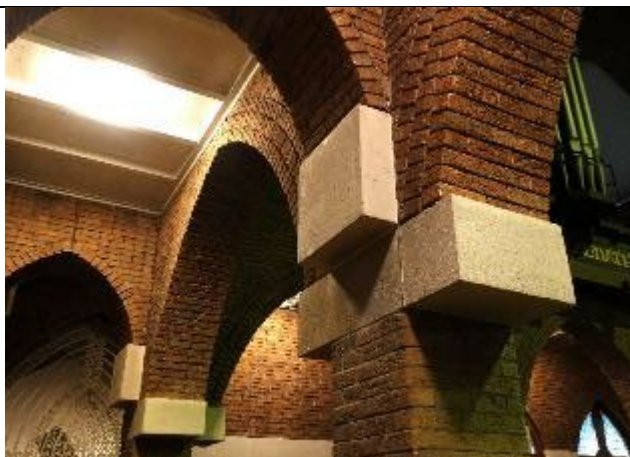
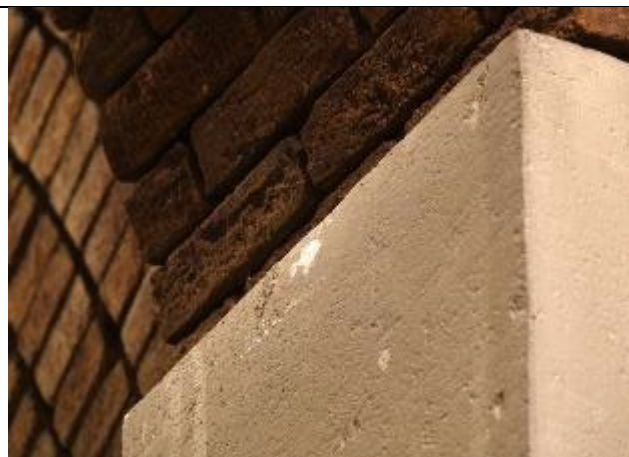
| Nummer | Onderdeel | Locatie | Type materiaal | Foto |
|---|---|---|---|---|
| 17.2 | Balk achterzijde hoofd apostel* | Kolom tussen schip en zijbeuk | Gips beschilderd met grijze verf | 37/38 |
| 17.3 | Balk achterzijde hoofd apostel | Kolom tussen schip en zijbeuk | Gips beschilderd met grijze verf | 37/38 |

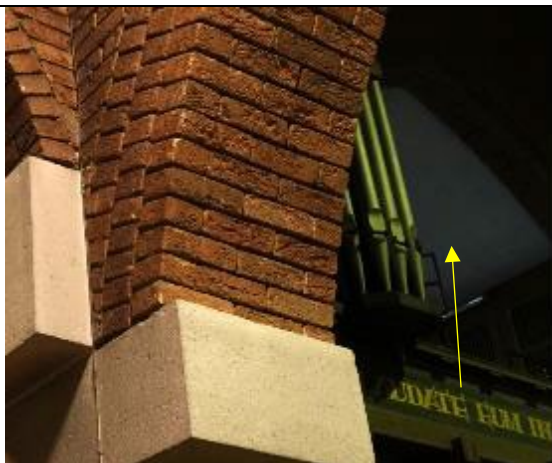
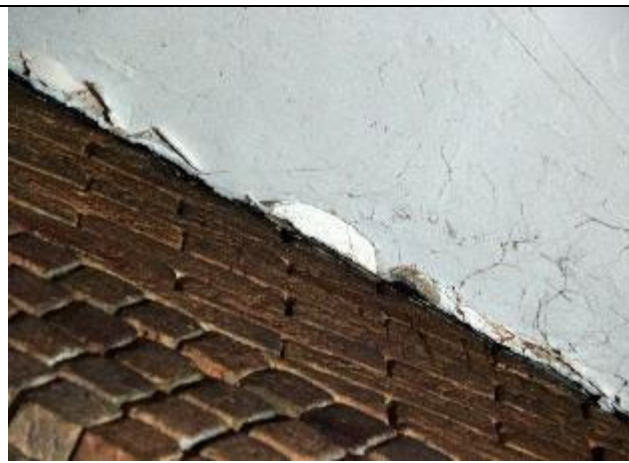
| Nummer | Onderdeel | Locatie | Type materiaal | Foto |
|---|---|---|---|---|
| 18 | Plafond | Oksaal | Stuc laag beschilderd met grijze verf (het type stuc laag is vanwege de plafondhoogte niet nader geïdentificeerd) | 39/40 |

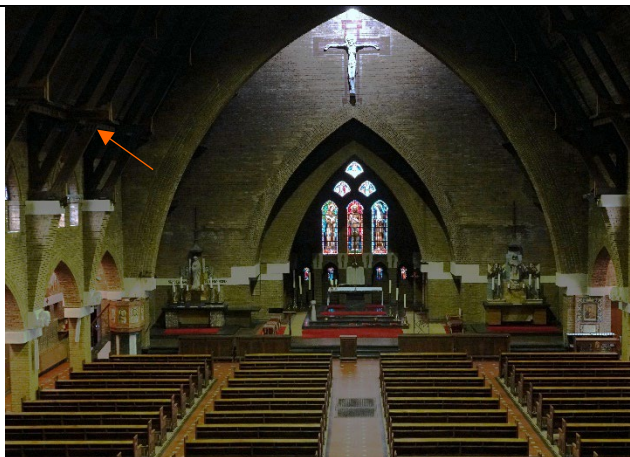
Foto 41.

| Nummer | Onderdeel | Locatie | Type materiaal | Foto |
|---|---|---|---|---|
| 19 | Balk | Schip | Vuren | 41 |
