# *Boomveiligheidscontrole*

→ Sportlaan

Driebergen-Rijsenburg

| Kenmerk klant | Boominventarisatie Sportpark Driebergen-Rijsenburg |

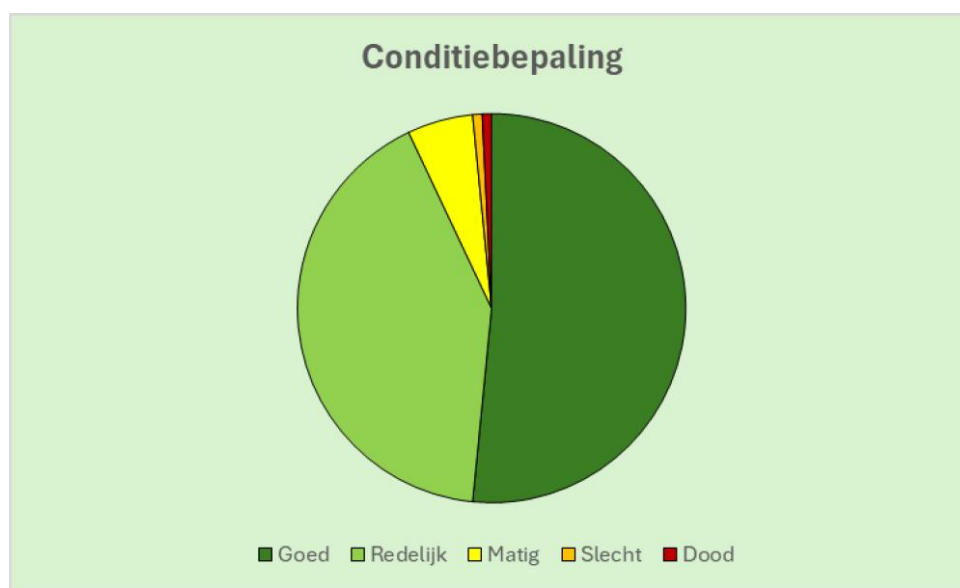
Figuur 3.1 Conditieverdeling bomenbestand

Uit de inventarisatie blijkt dat het merendeel (118 bomen) een redelijke of goede conditie heeft. 7 bomen hebben een matige conditie. 1 boom is afgestorven. In figuur 3.1 zijn de resultaten in een grafiek weergegeven.

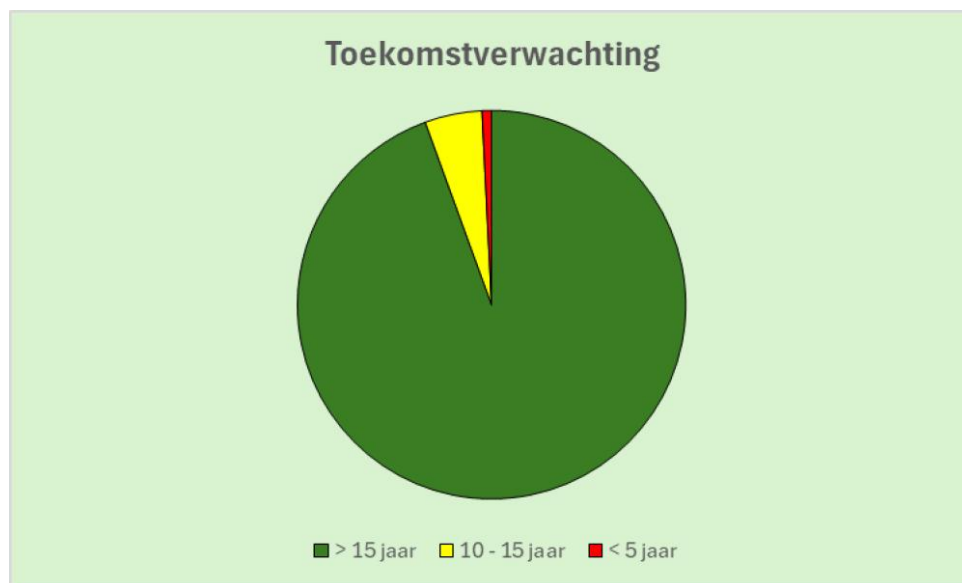
Figuur 3.2 Toekomstverwachting bomenbestand

Uit de inventarisatie blijkt dat het merendeel (119 bomen) een goede toekomstverwachting heeft (>15 jaar). 6 bomen hebben een redelijke toekomstverwachting (10-15 jaar). 1 boom is afgestorven. In figuur 3.2 zijn de resultaten in een grafiek weergegeven.

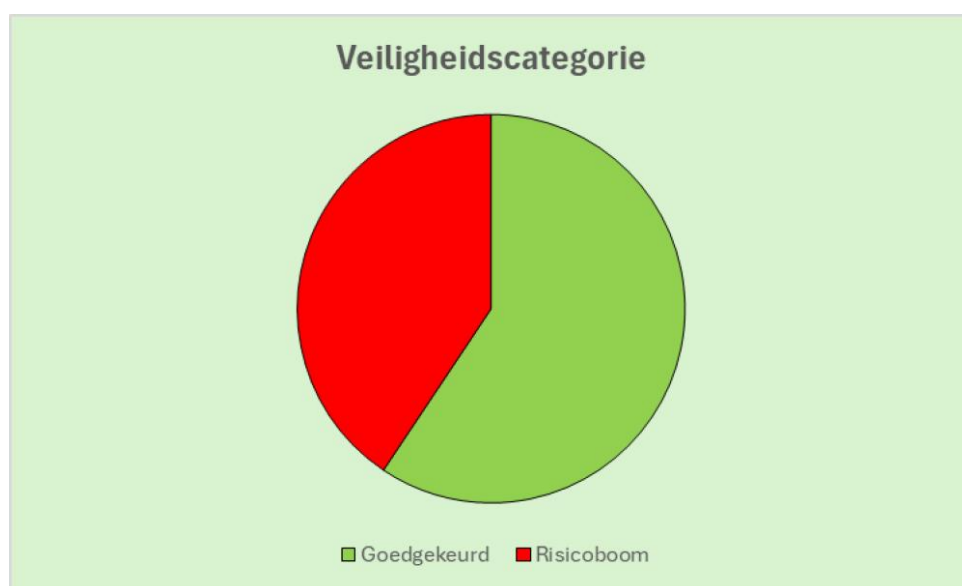
Figuur 3.3 Veiligheids categorie bomenbestand

Uit de boomveiligheidscontrole blijkt dat veruit het grootste deel van de bomen (76 bomen) geen noemenswaardige afwijkingen heeft en dus is goedgekeurd. Voor deze bomen is geen ingreep nodig om als veilig te worden beschouwd.

52 bomen zijn aangemerkt als risicoboom. Bij 50 bomen dient dood hout verwijderd te worden. Bij boom **122** dient een gesteltak verwijderd te worden, welke is uitgebroken door een plakksel en half op een andere boom hangt. Deze maatregelen dienen binnen een termijn van 6 maanden uitgevoerd worden om aan de zorgplicht te voldoen.

Van de gecontroleerde bomen is boom **87** afgekeurd, het advies is deze boom te vellen.

Boomnummer **87** is afgekeurd en dienen te worden gerooid. Deze boom is afgestorven.

In totaal zijn 52 bomen aangemerkt als risicoboom. Dit houdt in dat er bij deze bomen een gebrek is geconstateerd waardoor de bomen als onveilig zijn aangemerkt. Om deze bomen veilig te maken zijn één of meerdere maatregelen nodig. Bij 50 bomen dient dood hout verwijderd te worden. Bij boom **122** dient een gesteltak verwijderd te worden, welke is uitgebroken door een plakksel en half op een andere boom hangt.

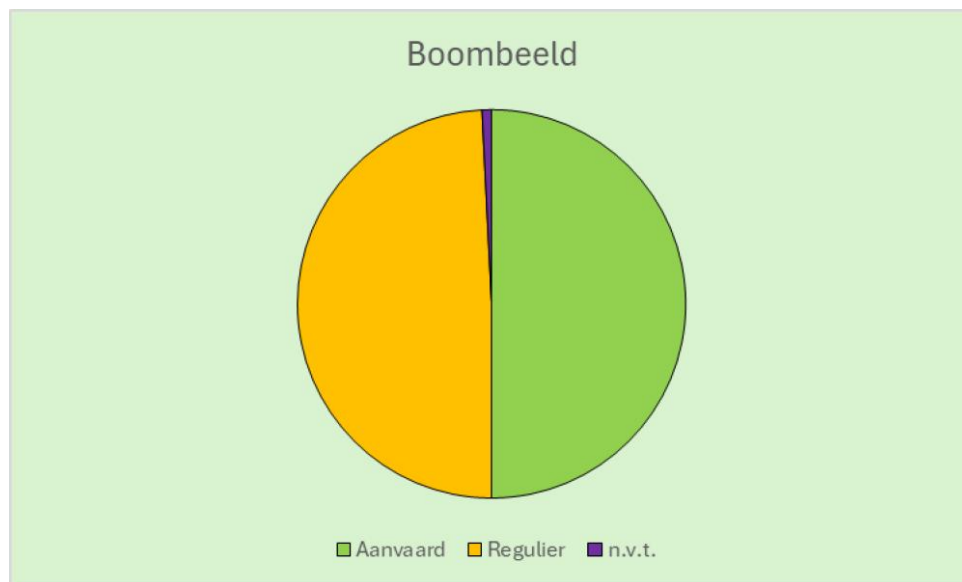
Figuur 3.4 Boombeeld bomenbestand

Bij 63 bomen is het boombeeld aanvaard. Dat betekent dat de bomen ten tijde van het onderzoek op beeld zijn en er momenteel geen directe snoeimaatregelen nodig zijn. Voor 62 bomen is de staat van onderhoud regulier. Dat houdt in dat een snoeironde nodig is, waarna de bomen weer op beeld kunnen worden gezet. Bij 61 bomen gaat het hierbij om onderhoudssnoei en bij 1 boom om begeleidingssnoei.

In totaal zijn 62 bomen aangemerkt als boombeeld regulier. Dit houdt in dat er bij deze bomen een snoeironde uitgevoerd dient te worden. Bij 61 bomen gaat het hierbij om onderhoudssnoei en bij 1 boom om begeleidingssnoei.
