GVB Ultrasoon, Ultrasoon meting spoor GVB, Spoor 2| MDW-DVD

Projectnaam	GVB Ultrasoon
Projectnummer	GVBUS
Inspectieopdracht	Ultrasoon meting spoor GVB
Korte omschrijving	Spoor 2 MDW-DVD
Datum keuring	08-05-2025 02:00
Keurders	
Huidige status	Goedgekeurd
Object-id	GVB283
Opdrachtnummer	R224601-WV-H1 -3
Opdrachtoomschrijving	Ultrasoon meting spoor GVB
Omschrijving locatie van	6.740
Omschrijving locatie tot	6.790

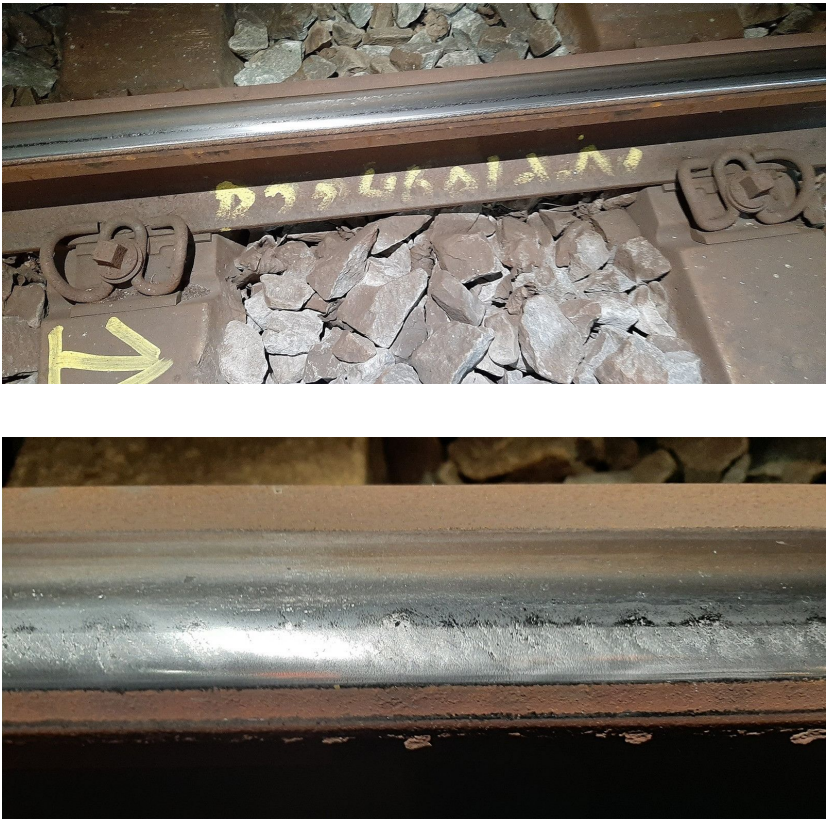
Inspectie-/Keuringspunt	Antwoorden
4.1 Foto('s) gebrek Max 5 foto's

4.4 Zichtbaarheid	Zichtbaar Inwendig Onregelmatig
4.5 Dwarsfout of langsfout	Dwarsfout
4.6 Diepte (0-00mm)	7
4.8 Te vervangen onderdeel Eventuele opmerkingen over onderdeel in de opmerkingen vermelden.	Spoorstaaf
4.9 BBScode	2223

Inspectie-/Keuringspunt	Antwoorden
5.1 Classificatie	4. onder controle
5.2 Maatregelen	Geen maatregelen
5.3 Correctie	
5.4 Algemene opmerking	Lichte headchecks met uitbrokkeling., naast perron.
5.5 Vervolg meting	Ja

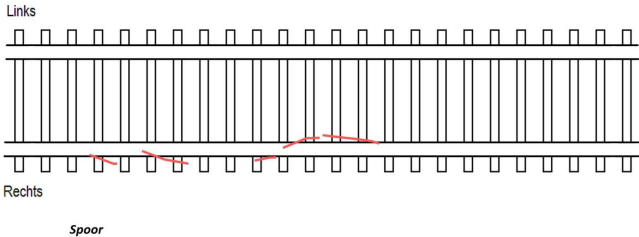
4.2 Situatie tekening spoor

Inspectie-/Keuringspunt	Antwoorden
2.1 Wat is de locatie?	Boven been rechts
