Inspectierapport

Conform SCIOS Scope 12

Werkleerbedrijf Lucrato

Inspectienummer: 2023119

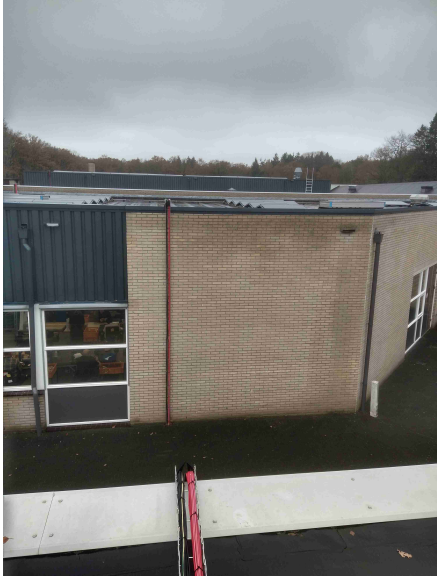
Niet zichtbaar installatiedeel, het DC tracé is onder de grond aangebracht.

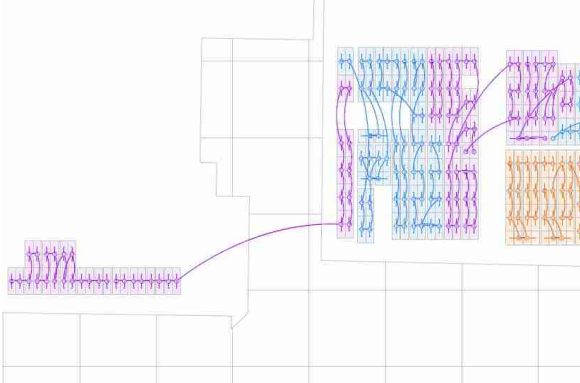
<p>Document: Stringplan</p> <p>Omschrijving: Afwijkingen waargenomen ten opzichte van het stringplan bij PV-9 omvormer. Zie de gespecificeerde DC meetstaat met afwijkingen in de dossiermap bij metingen.</p> <p>Classificatie: Serieus</p>

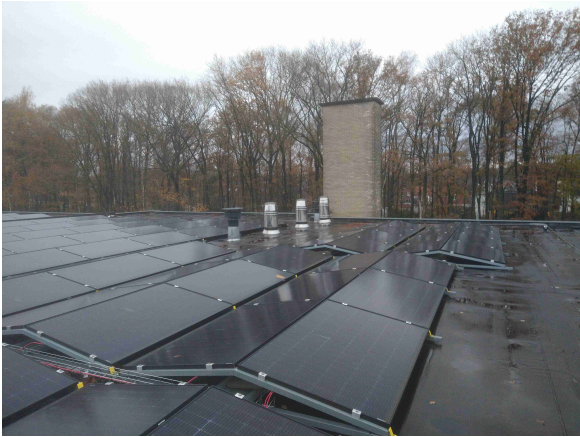
<p>Document: Ballastrapport Gebouw Zuid V20211101</p> <p>Omschrijving: De indeling van de velden 1, 2 & 3 zoals weergegeven in het Sunbeam Projectvoorstel wijken af ten opzichte van de werkelijkheid.</p> <p>Classificatie: Nihil</p>

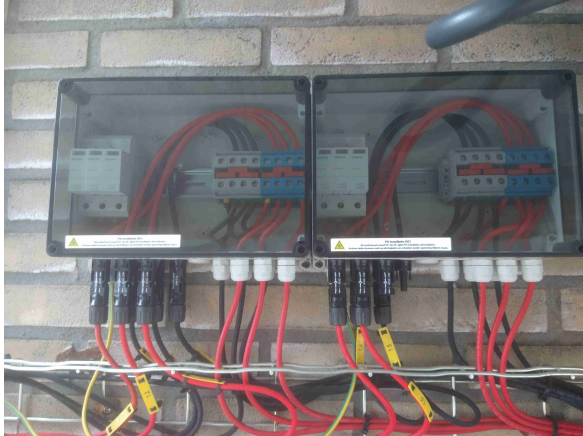
<p>Twee DC chassisdelen van OSB box PV-1 & PV-5 zijn niet afgedopt.</p> <p>Locatie: Opstelling PV omvormers</p> <p>Classificatie: Gering</p>

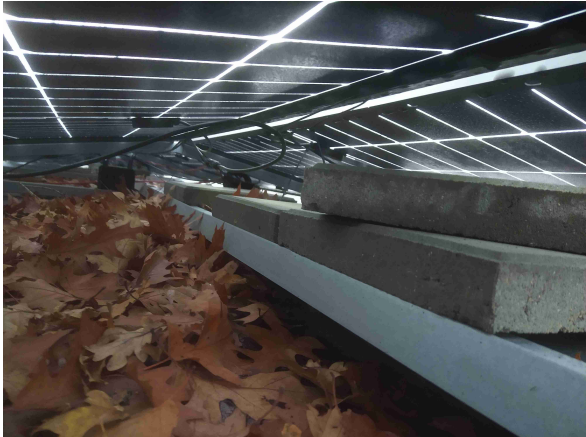
<p>Afwijkende ballast bij veld 2 & 7 (volgens het Sunbeam ballastplan). Aan de rand zijn op een aantal posities 3 of 4 tegels aangebracht in plaats van 2 tegels. Op een aantal posities zijn de tegels opgestapeld, dit is niet volgens het voorschrift van de fabrikant.</p> <p>Locatie: Dak Gebouw Zuid (veld 2 & 7)</p> <p>Classificatie: Nihil</p>

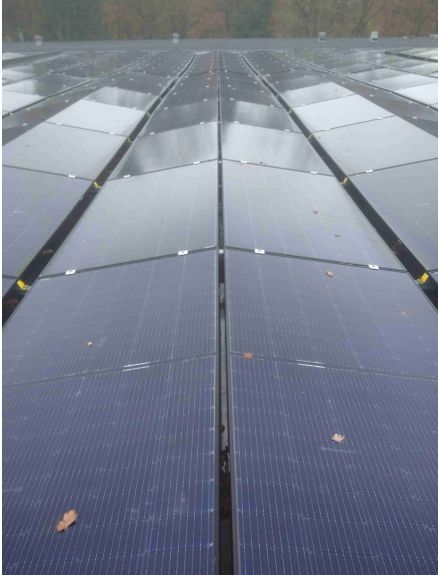
<p>Bij veld 8 (volgens het Sunbeam ballastplan) ontbreekt 1 tegel onder een PV paneel aan de rand.</p> <p>Locatie: Dak Gebouw Zuid (veld 8)</p> <p>Classificatie: Nihil</p>

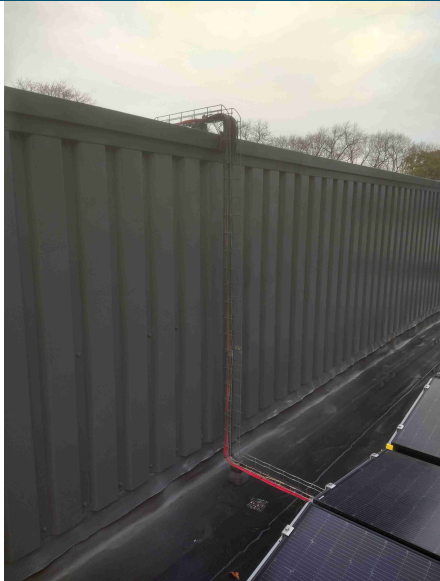
<p>De draadgoot is mechanisch onvoldoende bevestigd.</p> <p>Locatie: Dak Gebouw Noord (opgang draadgoot)</p> <p>Classificatie: Gering</p>

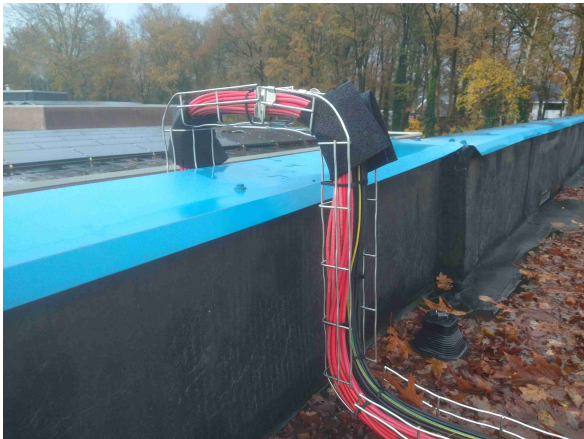
<p>De draadgoot is mechanisch onvoldoende ondersteund en/of bevestigd.</p> <p>Locatie: Dak Gebouw Zuid (opgang draadgoot)</p> <p>Classificatie: Gering</p>

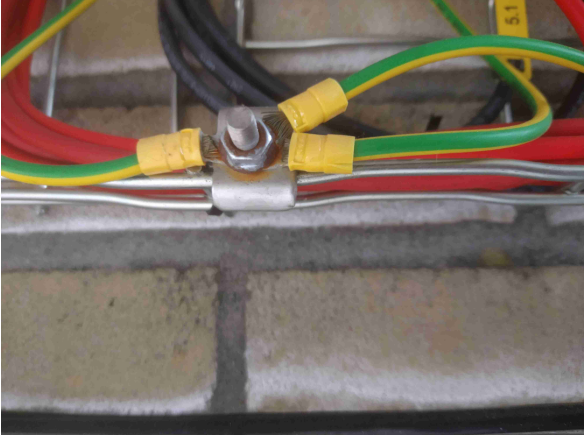
<p>Roestvorming zichtbaar op een aantal vereffeningspunten die zijn verbonden met de draadgoot.</p> <p>Locatie: Opstelling PV omvormer (algemeen punt van controle)</p> <p>Classificatie: Gering</p>

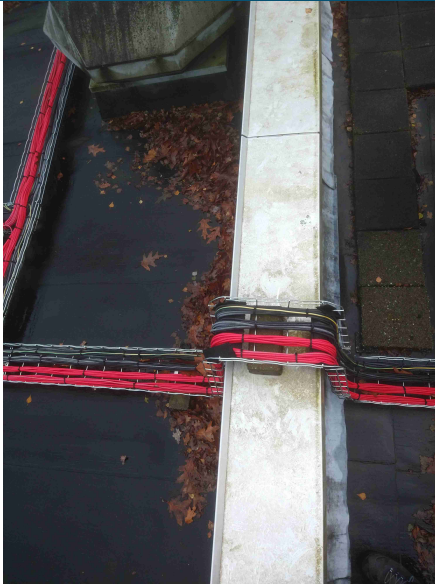
De DC kabels zijn met beperkte onderlinge afstand over een brandscheiding aangebracht. De PV installatie mag de brandwerendheid van een bouwwerk niet nadelig beïnvloeden. Er zijn geen aanvullende maatregelen of materialen toegepast t.b.v. brandvertraging of om brandoverslag via de DC kabels te voorkomen (ondanks DC safe bij afschakeling SolarEdge).

Dak Gebouw Zuid (lager gelegen dakdeel)

Serieus

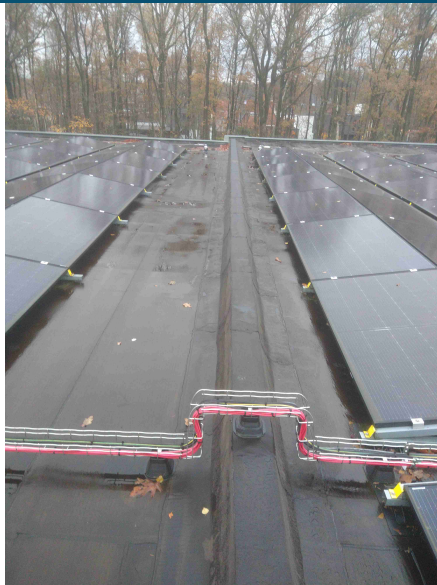
De DC kabels zijn met beperkte onderlinge afstand over een brandscheiding aangebracht. De PV installatie mag de brandwerendheid van een bouwwerk niet nadelig beïnvloeden. Er zijn geen aanvullende maatregelen of materialen toegepast t.b.v. brandvertraging of om brandoverslag via de DC kabels te voorkomen (ondanks DC safe bij afschakeling SolarEdge).

Dak Gebouw Zuid (hoger gelegen dakdeel)

Gering

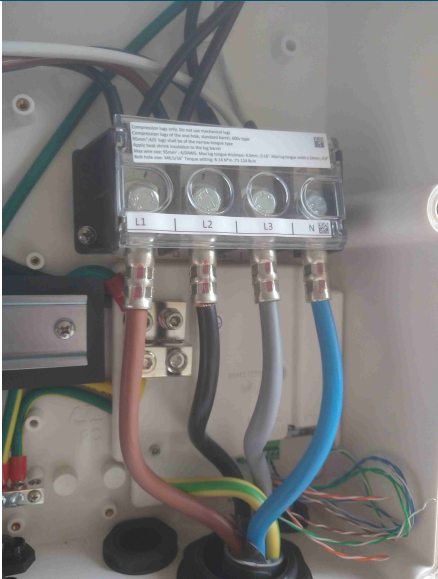
<p>De schacht van de kabelschoenen is niet voorzien van krimpkous zoals is voorgeschreven door de fabrikant. De aanraakveiligheid wordt hiermee niet in stand gehouden.</p> <p>Locatie: Omvormer PV-5 & PV-8</p> <p>Classificatie: Nihil</p>

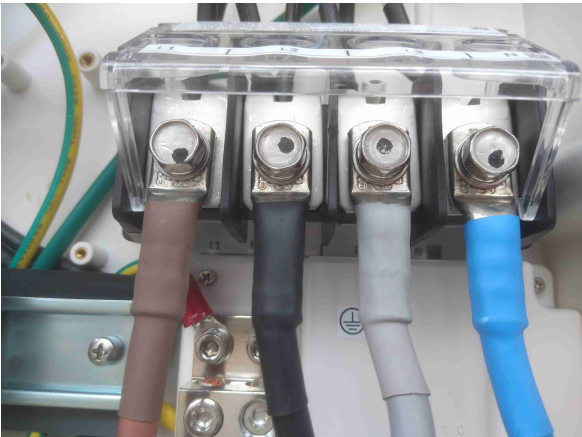
<p>De Klauke (Dynamic) kabelschoenen voorzien van krimpkous zijn bij een aantal omvormers 3x verperst. Het voorschrift van fabrikant is 2x met een zeskant verperst (tot 35mm²) t.b.v. een klasse 5 kabel.</p> <p>Locatie: PV omvormers (algemeen punt)</p> <p>Classificatie: Nihil</p>

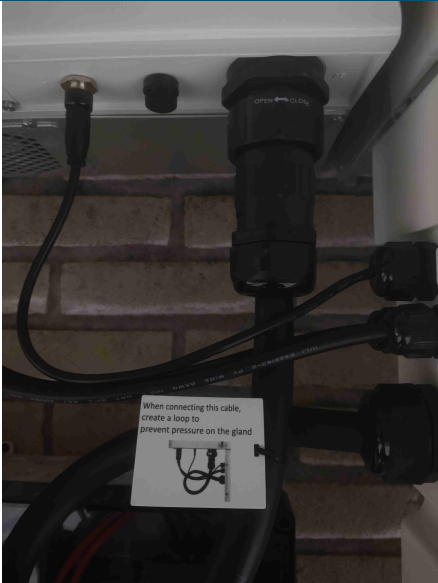
<p>De AC bajonet aansluiting t.b.v. de uitbreidingsmodule is niet vergrendeld doormiddel van een zogenaamde Cable lock. Zie bij opmerkingen het toe te passen onderdeel uit de handleiding zoals staat voorgeschreven door de fabrikant.</p> <p>Locatie: PV omvormers (algemeen punt)</p> <p>Classificatie: Gering</p>

Voorschrift fabrikant uit de handleiding m.b.t. het aanbrengen van de zogenaamde Cable lock om de AC kabel aansluiting (bajonet) te borgen.

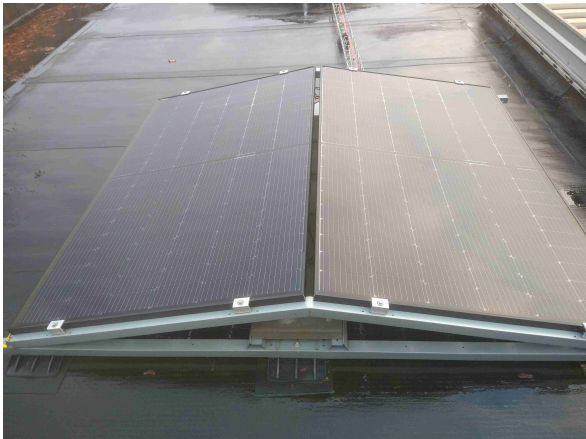
<p>Bij veld 2 (volgens het Sunbeam ballastplan) zijn 4 of 5 tegels onder de PV panelen aangebracht inplaats van 2 tegels.</p> <p>Locatie: Dak Gebouw Noord (veld 2 & 9)</p> <p>Classificatie: Nihil</p>

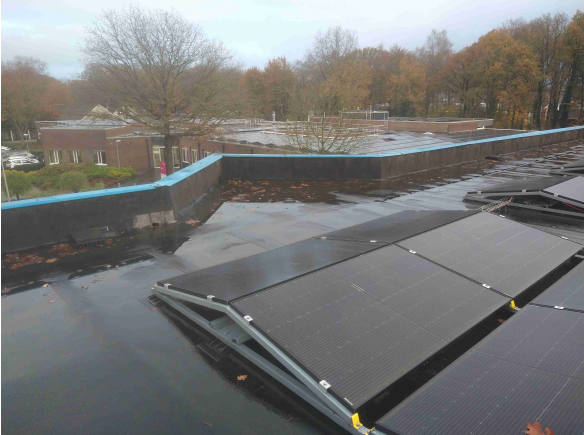
<p>Bij veld 5 (volgens het Sunbeam ballastplan) ontbreken 2 tegels onder het PV paneel op de hoek.</p> <p>Locatie: Dak Gebouw Noord (veld 5)</p> <p>Classificatie: Gering</p>

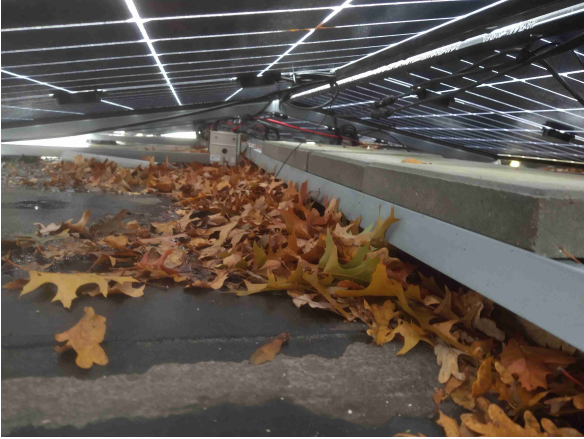
<p>Afwijkende ballast bij veld 6 & 8 (volgens het Sunbeam ballastplan). Aan de rand zijn op een aantal posities 3 of 4 tegels aangebracht inplaats van 2 tegels.</p> <p>Locatie: Dak Gebouw Oost (veld 6 & 8)</p> <p>Classificatie: Nihil</p>

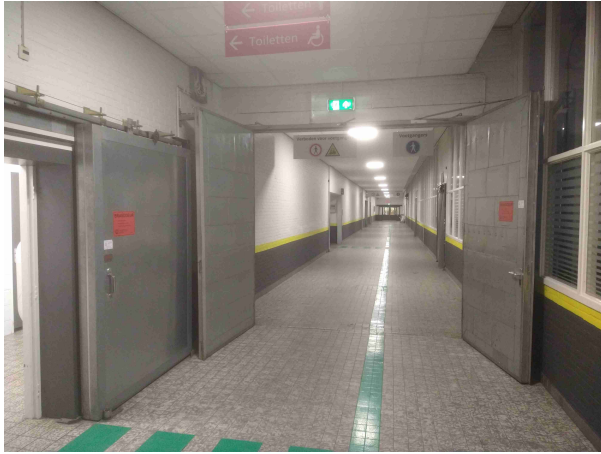
Brandcompartimentering (o.a. doormiddel van branddeuren en afdichtingen) toegepast met zichtbare brandscheidingen doorgevoerd tot op/ door het dak.

Gebouw Zuid

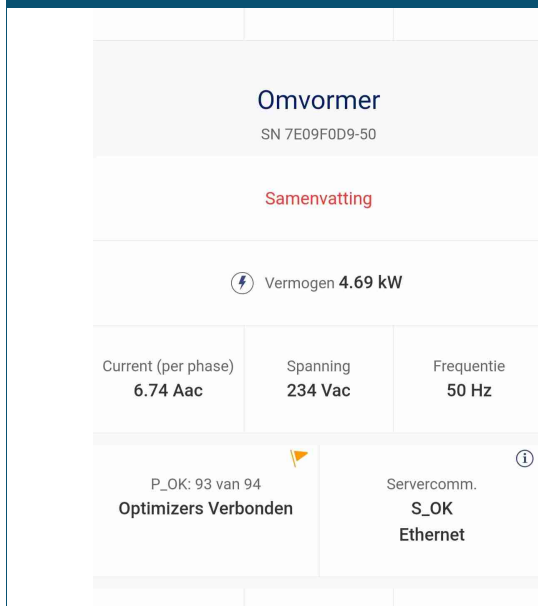
1 optimizer meld zich niet aan de omvormer, de uitgevoerde DC metingen zijn correct en komen overeen met het stringplan.

Locatie:
Omvormer PV-2

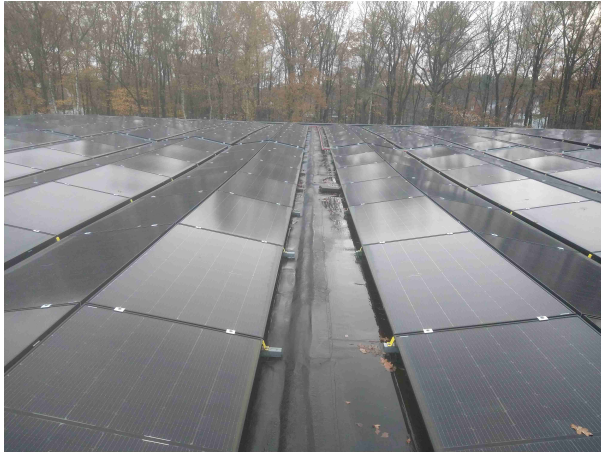
De PV panelen bevinden zich binnen 2,5 meter afstand tot een brandscheiding.

Dak Gebouw Zuid (hoger gelegen dakdeel)

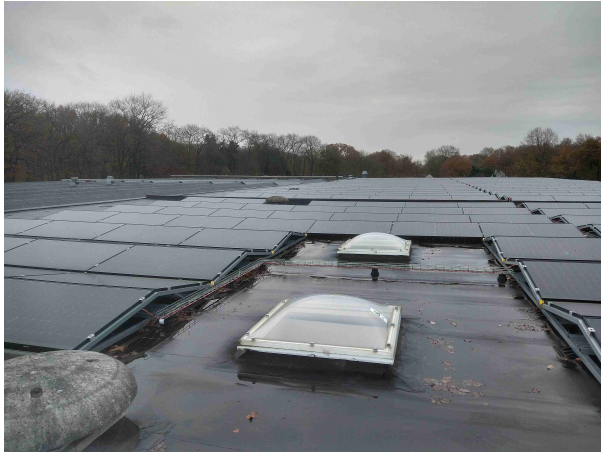
De PV panelen zijn binnen 2,5 meter van dakvensters geïnstalleerd.

Dak Gebouw Oost & Gebouw Zuid (hoger gelegen dakdeel)

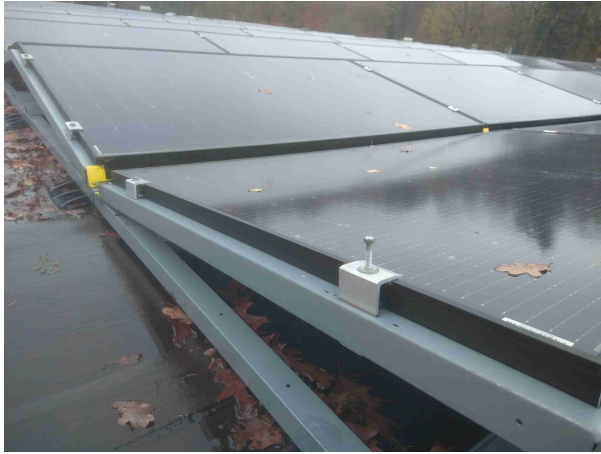
Losse eindklem (Sunbeam veld 9) ter plekke hersteld.

Dak Gebouw Zuid (hoger gelegen dakdeel)

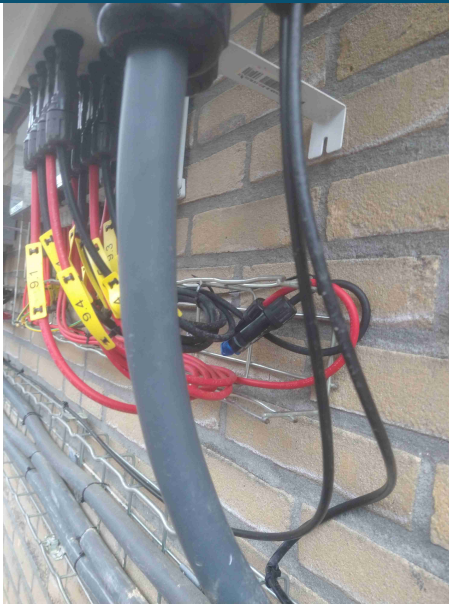
De ongebruikte stringkabel (met c.a. 20V, zie metingen) afgedopt en vastgezet.

Draadgoot ter hoogte van PV-9

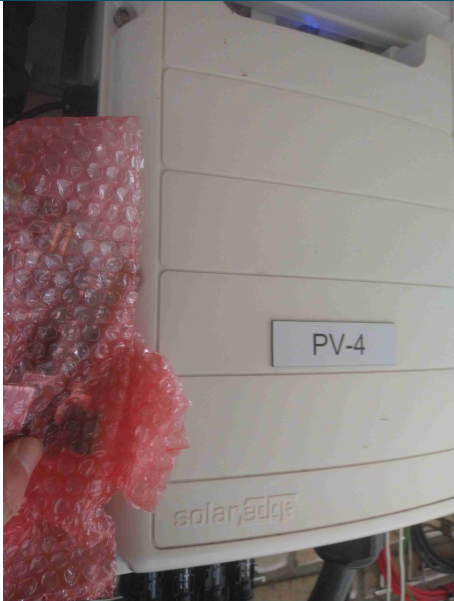
<p>Losse verpakte SolarEdge printplaat aangetroffen in de draadgoot. Deze is opgeslagen in de laagspanningsruimte en bekend bij de contactpersoon op locatie.</p> <p>Locatie: In de draadgoot ter hoogte van PV-4</p>
