RISICOANALYSE

Risicolocatie : Lucrato
Egerlaan 15
7334 AD Apeldoorn

Uw kenmerk :
Dossiernummer : F_7334 AD15_F16631
CEA-code : 910
SBI-code : 32991
Naw-nummer : 7334 AD15
Contactpersoon : mevrouw S. Kluiters
de heer H. Wrekenhorst
Contactpersoon intermediair : de heer W. Litjes (Raetsheren van Orden)
Inspectiedatum : 19 februari 2021
Rapportdatum : 3 mei 2021
Bij bezoek aanwezig : contactpersoon relatie en intermediair
Adviseur : de heer ing. J. Burghgraef RRP®
de heer B. Daemen

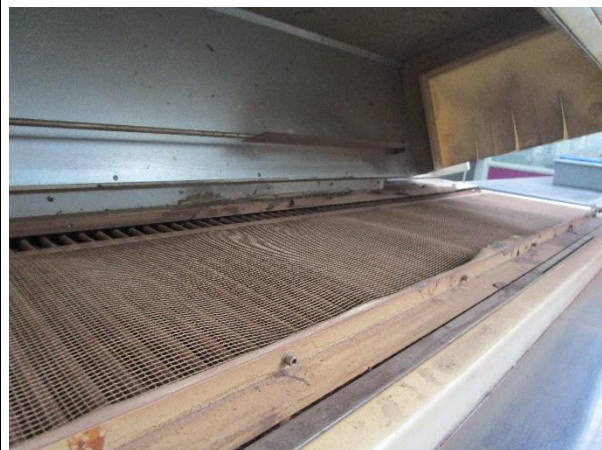
Inkijk krimptunnel. Geen gebreken waargenomen.

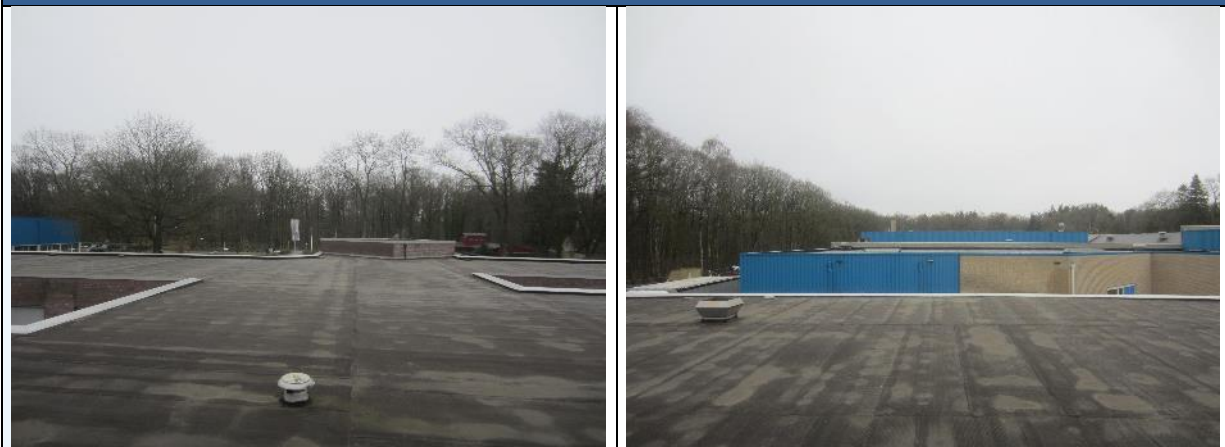
Foto's dakbedekking

De kwaliteit van de daken is onderzocht door firma Dakbehoud Nederland, rapportage 18 oktober 2018. Op basis van deze rapportage is naar voren gekomen dat een aantal daken in een matige onderhoudstaat bevinden. Doordat de zonnepanelen gedurende een lange periode op het dak moeten liggen (> 20 jaar) is het van essentieel belang dat de dakbedekking onder de panelen in een goede onderhoudstaat verkeerd.

Status dakbedekking: daar waar de panelen zijn gepland, is de onderhoudstaat van de dakbedekking goed (is verbeterd). In het Programma van Eisen is opgenomen dat een verklaring moet zijn opgenomen zodat de eerste 15 jaar geen groot onderhoud noodzakelijk wordt geacht, op de dakdelen daar waar de zonnepanelen op zijn gepland. De noodoverstorten zijn/worden ook aangepast aan de nieuwe situatie.

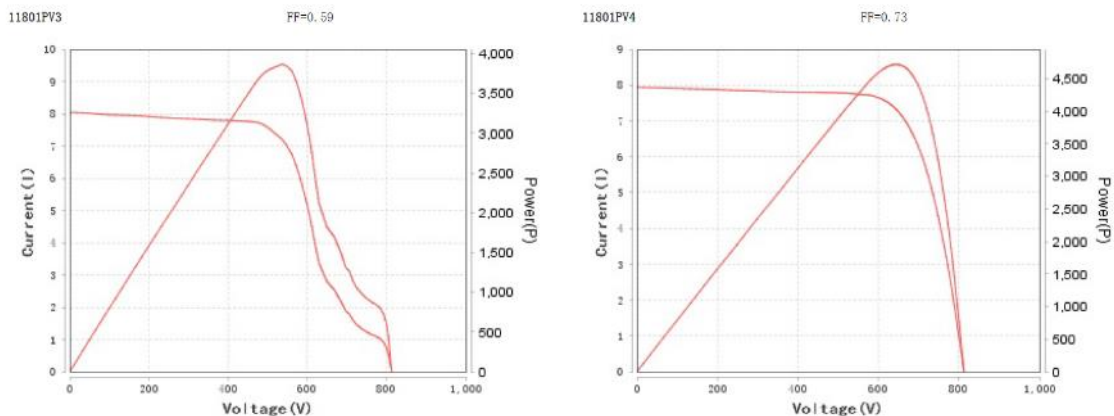
Isc [A]	8.04	Imp [A]	7.24	Pmax [W]	3863.64
Voc [V]	812.90	Vmp [V]	533.80	PV module output current abnormal (shade/glass breakage/hidden crack)	
Irr [W/m ²]	967.15	Temp [°C]	64.62

Isc [A]	7.94	Imp [A]	7.36	Pmax [W]	4713.79
Voc [V]	812.90	Vmp [V]	640.20	PV string normal	
Irr [W/m ²]	967.15	Temp [°C]	64.62

- 5) Laat bij oplevering en vervolgens jaarlijks een IV-curve meting verrichten. Deze meting mag zowel handmatig als automatisch worden verricht, bij een instalingsniveau van minimaal 600 W/m². Bij oplevering van de installatie 100% van de installatie laten controleren en vervolgens jaarlijks minimaal 50% van de installatie controleren door middel van een IV curve meting. Door toepassing van deze meetmethode worden vrijwel alle fouten eruit gehaald en indien dit jaarlijks frequent wordt doorgevoerd, zullen fouten inzichtelijk worden gebracht, voordat deze fouten kunnen leiden tot schade. Doordat de kans op brand vanuit de zonnestroom installatie, door een dergelijk meetsysteem, zeer klein wordt ingeschat, kunnen mogelijk zonnepanelen ook worden toegepast op daken met brandbaar isolatiemateriaal, met goedkeuring van verzekeraars. Wel blijven verzekeraars altijd kritisch tegen het gebruik van kunststof isolatiemateriaal en zal dit met name in een moeilijke verzekeringsmarkt, leiden tot premieverhoging en uitsluitingen. In hoofdstuk 4.2 wordt dit onderdeel verder behandeld. *(NB: bij een Solar Edge omvormer is een IV curve meting niet mogelijk, echter door het type omvormer, die reeds voorzien is van diverse veiligheidsvoorzieningen, kan de IV curve meting achter wege blijven).*

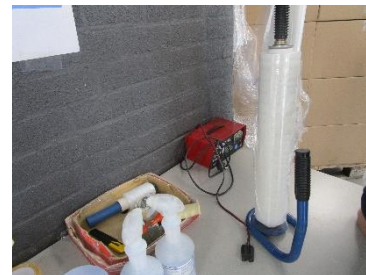
02.01E Het merendeel van de acculaders in uw bedrijf staan veilig opgesteld. In gebouw 3 staat nog een enkele acculader in de inpakafdeling. Ook deze acculader 1 meter rondom vrij houden van brandbaar materiaal.

Dit punt is opgelost. Bevestigd op 22 februari 2021.
