## RISICOANALYSE

Risicolocatie : Provincie Gelderland  
Markt 9, 11, 12  
Prinsenhof 1A  
6811 CG Arnhem

Inspectiedatum : 16 november 2023

Rapportdatum : 18 januari 2024; laatste wijziging 19 maart 2024

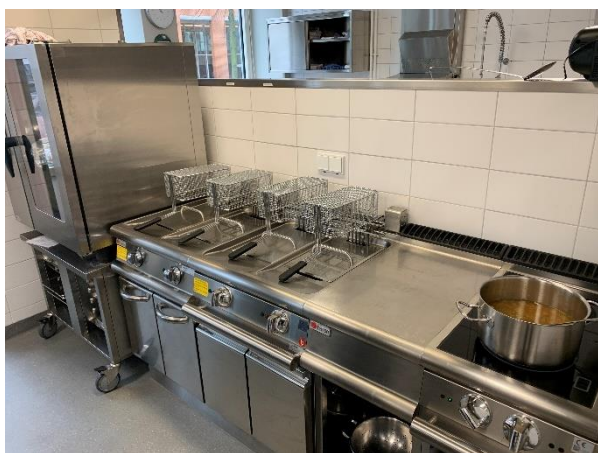
Frituurovens.

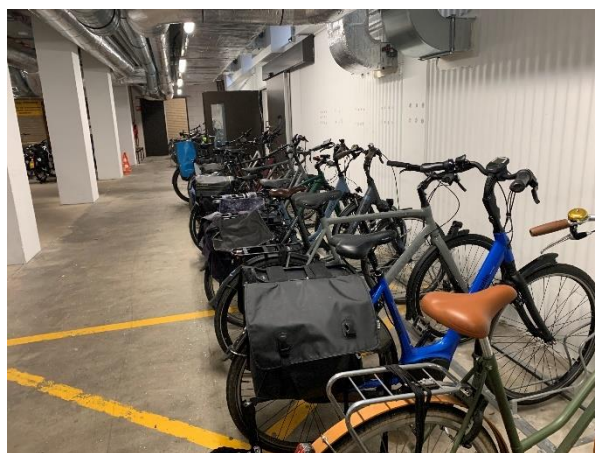
Inpandig opgestelde elektrische fietsen.

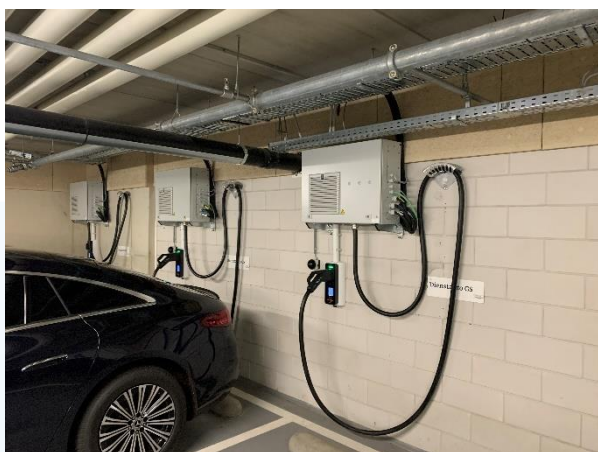
Inpandig opladen van elektrische voertuigen.

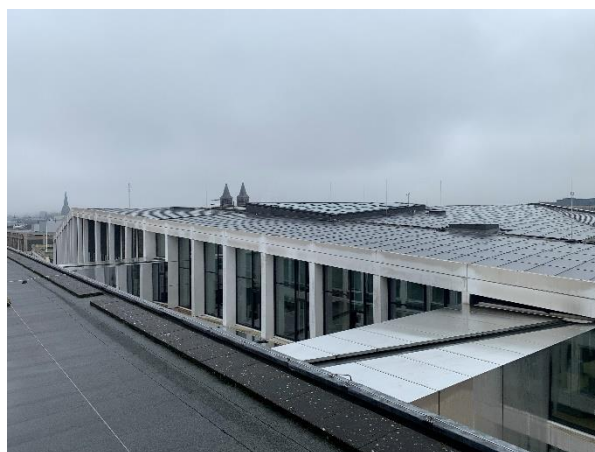
losliggende DC-bekabeling op de toplaag van het dak. Plus- en min-kabels voeren door dezelfde dakdoorvoeren.

PV-installatie op het dak van gebouw 2.

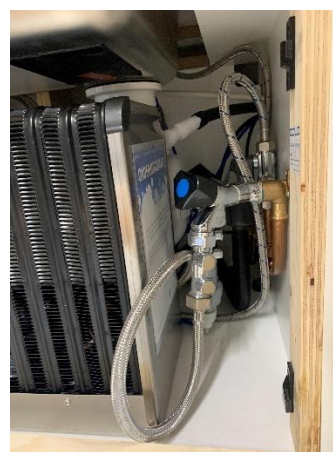
Watervoerende apparatuur op verdiepingen.

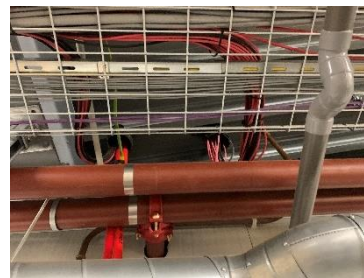
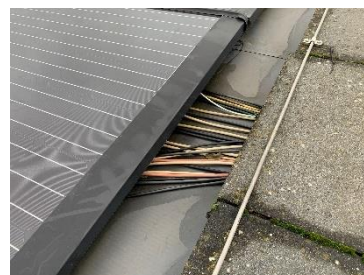
- 01.01E Het niet juist installeren van zonne-energie systemen (PV-installaties) kan leiden tot brandgevaar of zelfs elektrocutie. Een kwaliteitscontrole en het regelmatig inspecteren van deze installaties is daarom van groot belang. Daarbij zijn er gebreken geconstateerd. Daarom de PV-installatie laten keuren conform SCIOS Scope 12 (Technisch Document 18). Dit betreft een EBI (Eerste Bijzondere Inspectie) de eventueel geconstateerde gebreken laten herstellen, inclusief de categorie 2 testen. Dit betreffen I-V curvetesten en infrarood inspectie (thermografie). Na deze grondslag volgen er in de toekomst Periodieke Inspecties (PI) minimaal 1x 5 jaar te herhalen, tenzij anders bepaald in verzekeringsvoorwaarden.

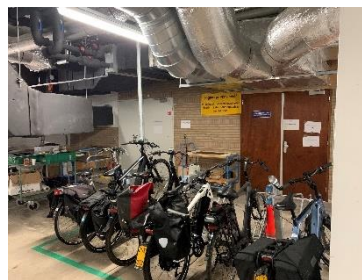
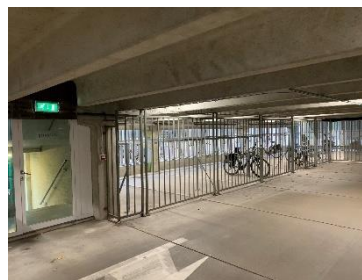
Voorbeeld gebouw 4

- 02.01A In het gebouw worden gebruiksvoorwerpen met lithium-ion houdende batterijen gebruikt, geladen en/of opgeslagen. Lithium-ion accu's zijn brandgevaarlijk aangezien lithium-ion accu's/batterijen over het algemeen instabiel kunnen worden.

Daarbij giftige dampen, rook- en roet niet via kanaalwerken het gebouw kan intrekken. De opstelling tevens goed bereikbaar is voor een repressieve actie door de brandweer.

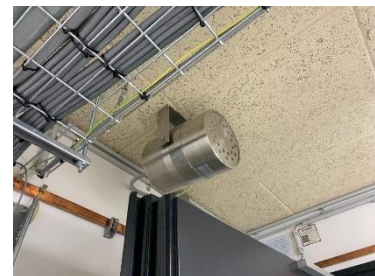
- 04.02A Een van de serverruimtes is beveiligd door middel van een automatische blusinstallatie waarbij voor het blusmedium gebruik wordt gemaakt van een aerosol (poeder). Het bluspoeder kan zeer corrosief zijn en zal hierdoor, bij een eventuele blussing (of ongewenste blussing) veel schade toebrengen aan de apparatuur. Uit diverse praktijkvoorbeelden is dit inmiddels gebleken.

Daarom de blusinstallatie, wanneer het een corrosief bluspoeder betreft, vervangen door een blusgasinstallatie op basis van een gas, dat geen nevenschade toe kan brengen. De nieuwe installatie laten aanleggen op basis van een Programma van Eisen (PvE). Dit PvE voor aanleg, ter ondertekening, toesturen naar de contactpersoon van uw verzekeraar, zodat kan worden afgestemd dat de installatie voldoet aan de uitgangspunten die worden gesteld door uw verzekeraar.

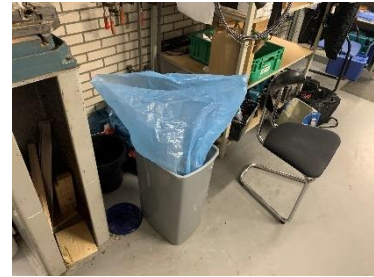
- 05.01E Werkruimten - zeker daar waar brandgevaarlijke werkzaamheden zoals slijpen kan voorkomen, in de directe nabijheid minimaal 1 goedgekeurde brandblusser plaatsen, met een minimale inhoud van 6 kg of 6 liter.

De kunststof afvalbak in de werkplaats vervangen door een metalen afvalbak in een gesloten of vlamdovende uitvoering.

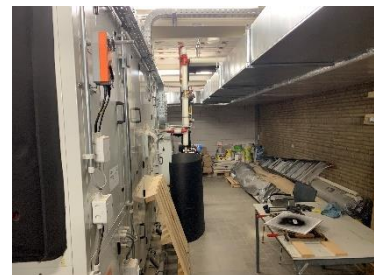
(voorbeeld)

- 05.02E Technische ruimten vrijhouden van brandbare opslag, mede omdat dit - naast extra vuurlast - het moeilijker maakt om de apparatuur te blussen en uit te schakelen. Opslag in metalen kasten behoort wel tot de mogelijkheid.

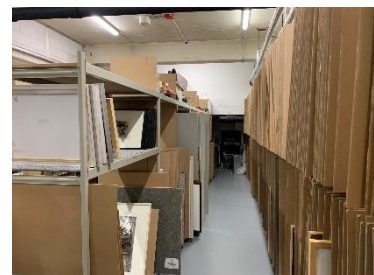
08.01A Ondermeer waterschadegevoelige kunstvoorwerpen zijn opgeslagen in een kelderruimte. De ruimte is voorzien van waterdetectie. Verhoog de opslaghoogte van waterschadegevoelige kunst, zodanig dat er meer tijd beschikbaar is voor het treffen van schadebeperkende maatregelen, welke kunnen bestaan uit het verplaatsen na een melding.

In de kelder bevinden zich ook technische installaties, waaronder de hoofdverdelkast en het noodstroom-aggregaat. Uitval van beide kan verstrekkende gevolgen hebben. Voorzie in aanvullende mobiele middelen om water weg te kunnen pompen - of voorzie in een aanvullend en adequaat geregelde alarmopvolging van een waterschademelding op basis van een Plan van Aanpak.
