**Datum** : 25-05-2020, Nuth  
**Ons projectnummer** : Z-79661  
**Betreft** : Asbestinventarisatie Z-79661, versie 2.0 d.d. 25 mei 2020

## Rapportage Asbestinventarisatie

een gedeelte van het bouwwerk of een gedeelte van het object  
Vossenbeemd 117 te Helmond

Bouwwerk / bouw- of constructiedeel : remvoeringen (aandrijving en bewegingswerk)  
Adres : Vossenbeemd 117  
plaats : Helmond

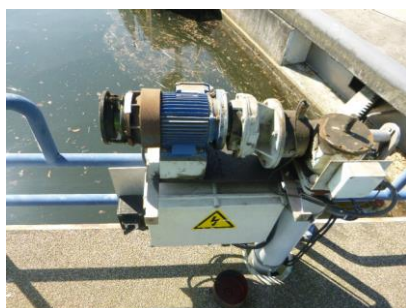
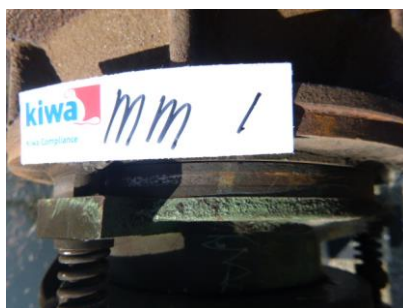
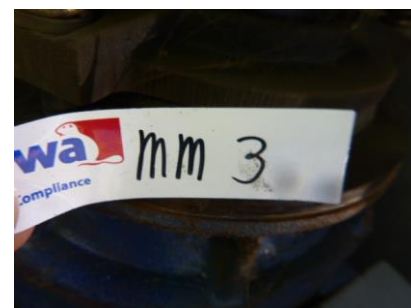
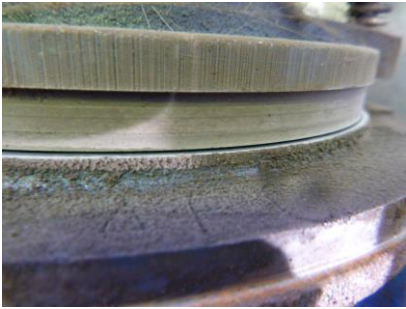
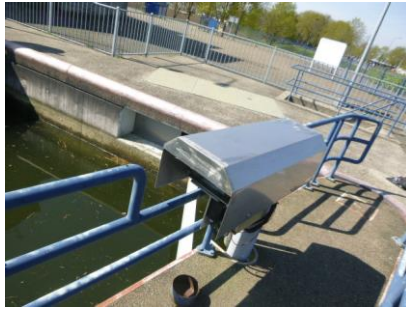
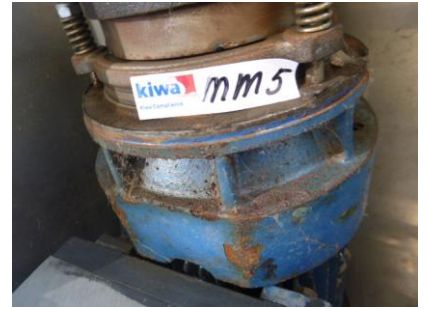
| beschadiging | : | onbeschadigd | |
| risicoklasse | : | 2 SMA-rt 2.4 | |
| MM1 | A00037517.1 | conform analyse laboratorium (PLM) | chrysotiel, 30-60% |

De toepassing betreft 3 remvoeringen op de volgende locaties van Complex Sluis Helmond:

- Deur 1 schuif 1 zuid west zijde (MM1);
- Deur 2 schuif 3 zuid oost zijde (MM3);
- Deur 3 schuif 5 noord west zijde (MM5).

foto: remschoen

Laag risico, saneren of verwijderen voorafgaand aan renovatie, revisie, sloop of bij leegstand (mutatie). Bij het behoud van de toepassing wordt het opstellen van een beheersplan aanbevolen.

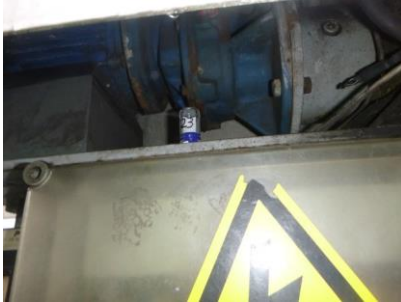
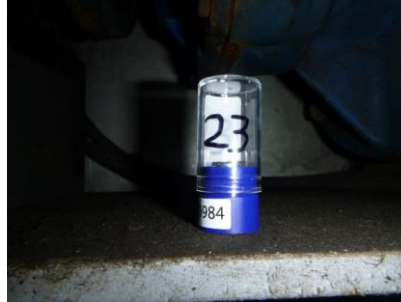
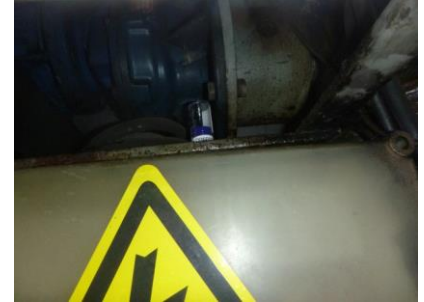
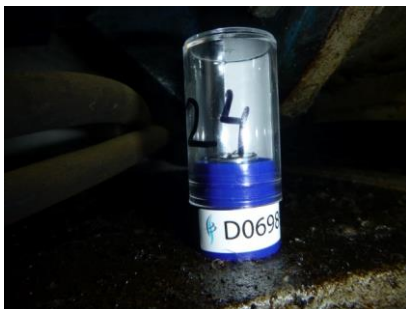
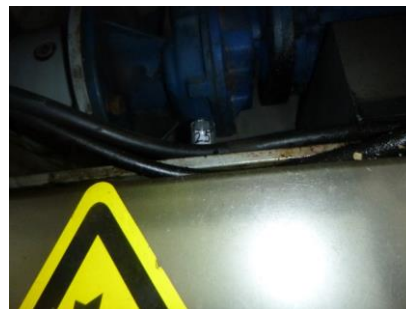
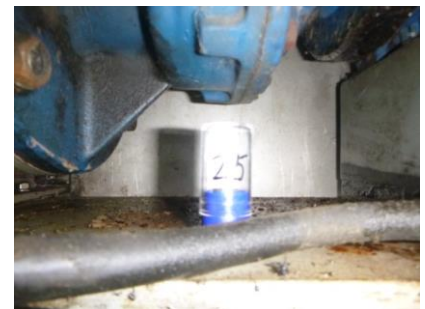
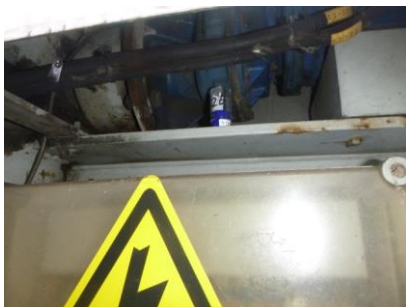
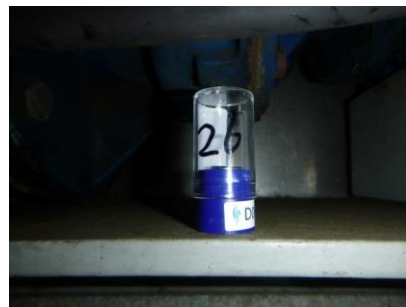
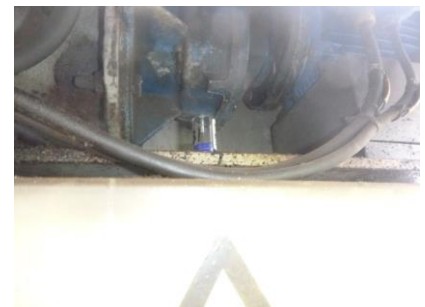
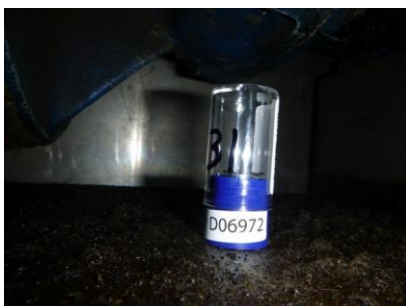
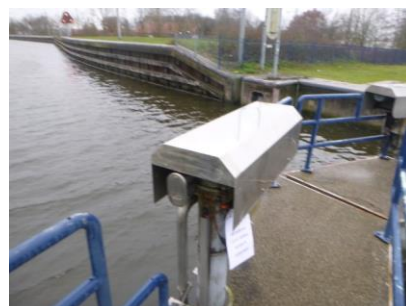
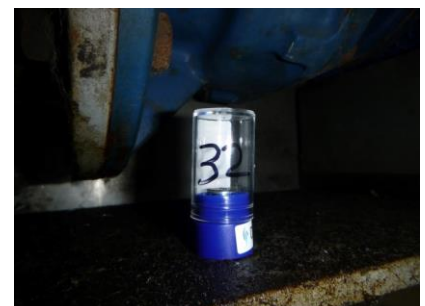
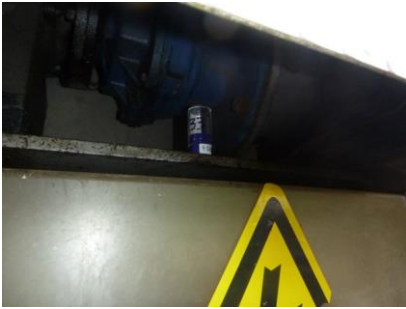
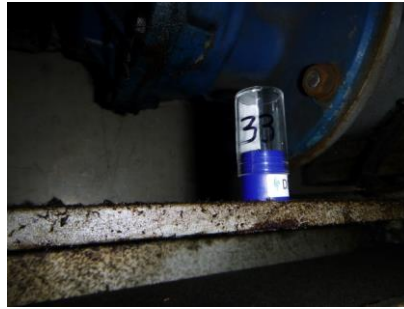
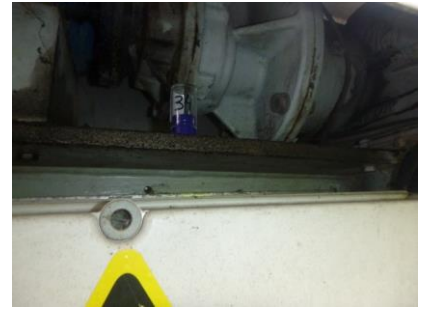
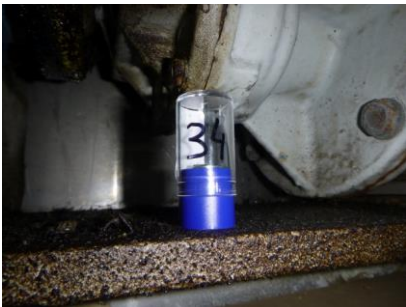
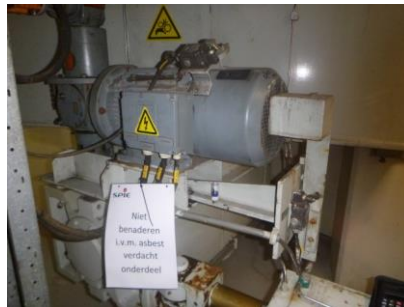
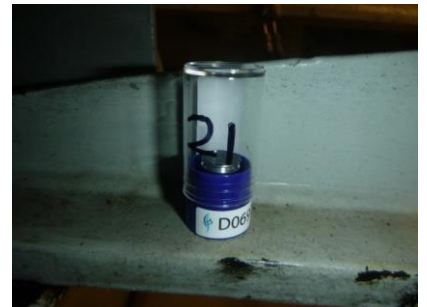
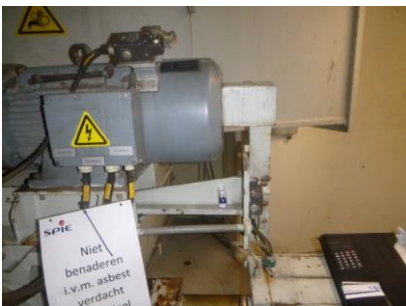
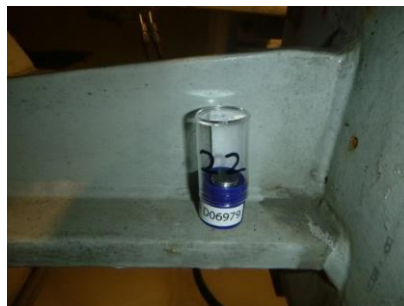
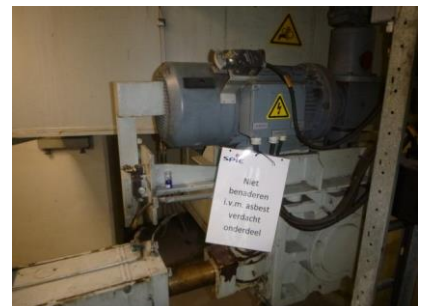
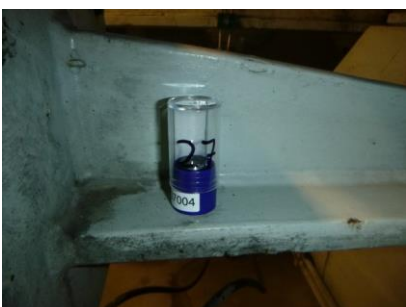
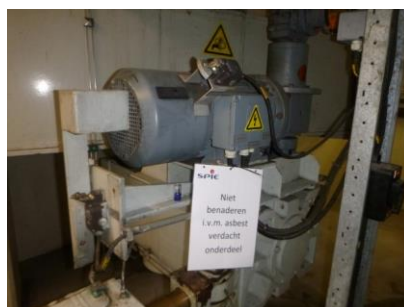
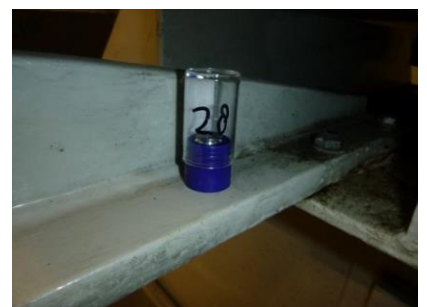
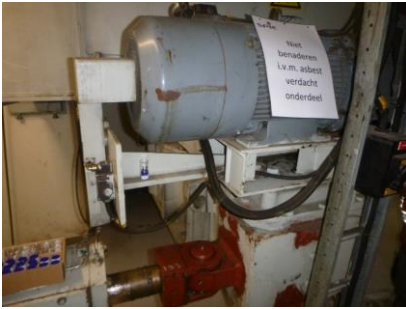
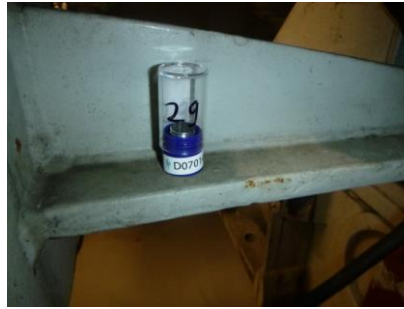
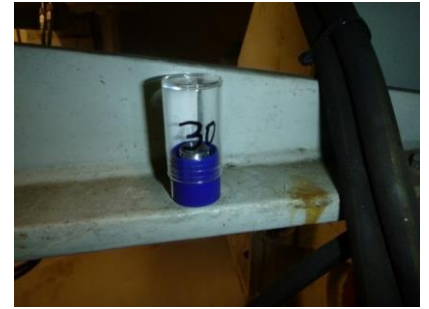
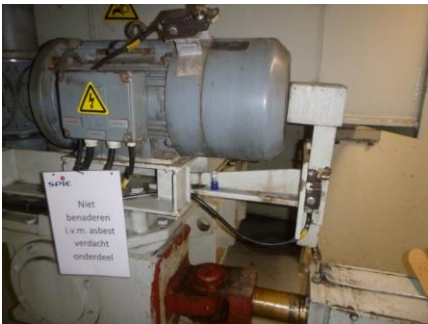
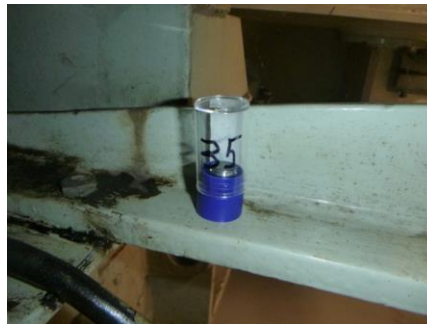
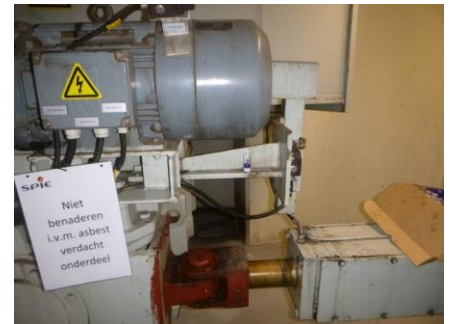
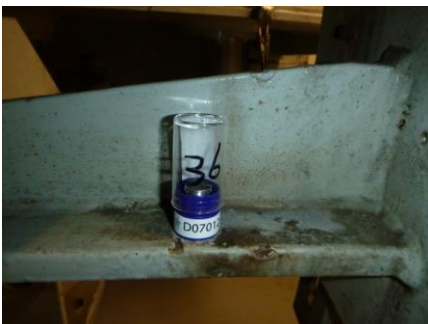
De toepassing betreft het stof afkomstig van de remvoeringen (aandrijving en bewegingswerk) op de volgende locaties van Complex Sluis Schijndel:

- Deur 1 schuif 1 zuid west zijde (KM34);
- Deur 1 schuif 2 zuid west zijde (KM33);
- Deur 2 schuif 3 zuid oost zijde (KM32);
- Deur 2 schuif 4 zuid oost zijde (KM31);
- Deur 3 schuif 5 noord west zijde (KM23);
- Deur 3 schuif 6 noord west zijde (KM24);
- Deur 4 schuif 7 noord oost zijde (KM25);
- Deur 4 schuif 8 noord oost zijde (KM26);
- Deur 1 zuid west zijde (KM35, KM36);
- Deur 2 zuid oost zijde (KM29, KM30);
- Deur 3 noord west zijde (KM21, KM22);
- Deur 4 noord oost zijde (KM27, KM28).

De kleefmonsters zijn preventief genomen om vast te stellen dan wel uit te sluiten dat er geen verontreiniging ten gevolge van frictie aanwezig is. Ten tijde van monsternamen waren de remvoeringen niet bereikbaar.

*foto: stof*

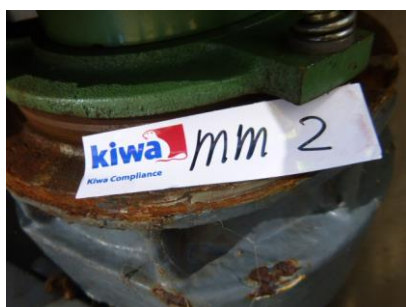
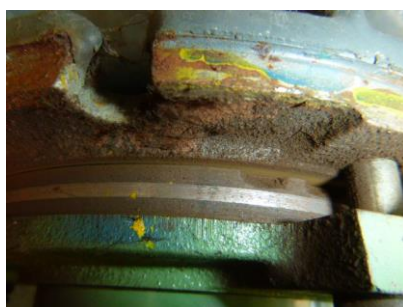
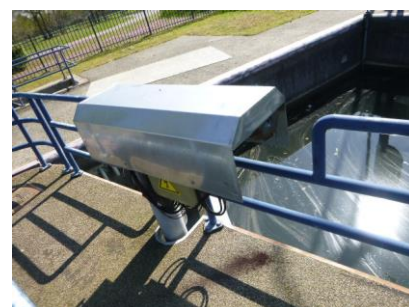
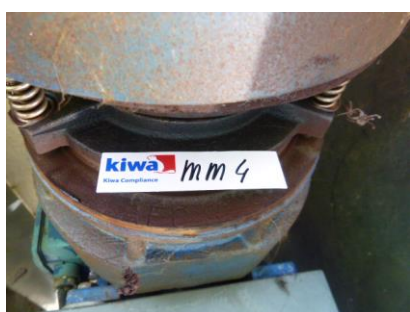
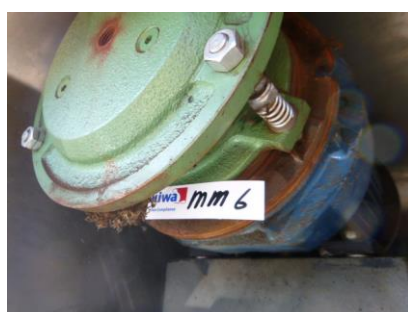
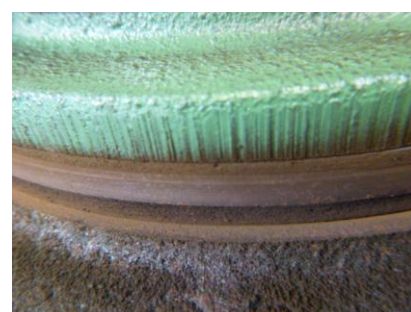
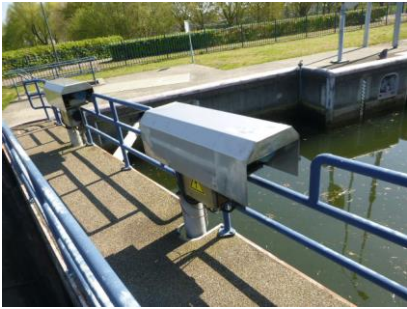
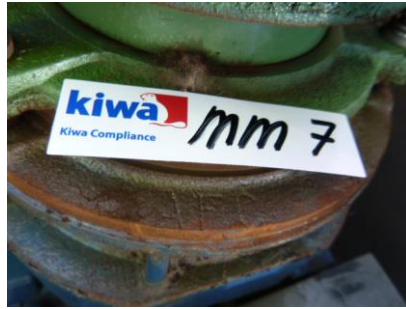
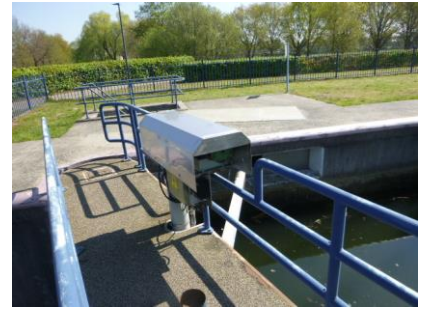
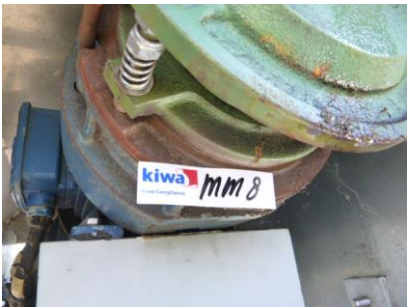
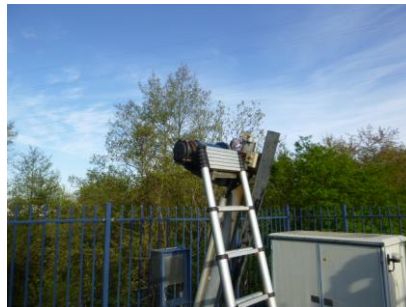
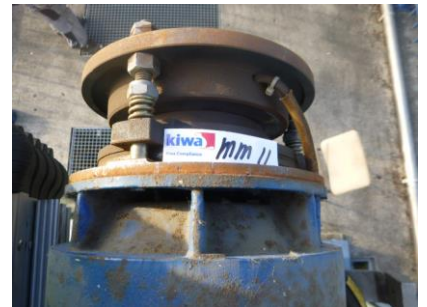
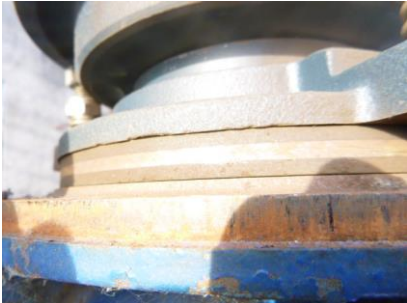
De toepassing betreft de remvoeringen op de volgende locaties van Complex Sluis Helmond:

- Deur 1 schuif 2 zuid west zijde (MM2);
- Deur 2 schuif 4 zuid oost zijde (MM4);
- Deur 3 schuif 6 noord west zijde (MM6);
- Deur 4 schuif 7 noord oost zijde (MM7);
- Deur 4 schuif 8 noord oost zijde (MM8);
- Schuif 1 + 2 Spuiwerk (MM11).

foto: remschoen

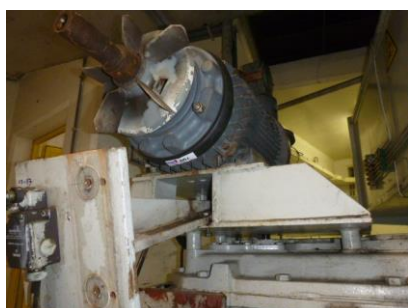
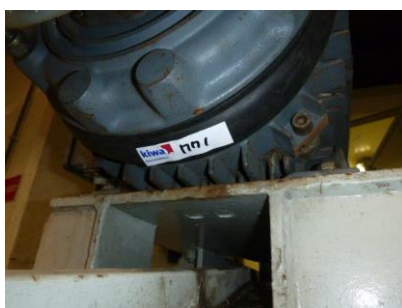
foto: MM1 Deur 1 zuid west zijde

De toepassing betreft het stof afkomstig van de remvoeringen (aandrijving en bewegingswerk) in de rubberen afdekking van:

Ten tijde van dit aanvullend onderzoek was het niet mogelijk de remvoeringen te onderzoeken en te bemonsteren. De monteur van firma SPIE kon de remschoenen voor de onderzoeker niet toegankelijk maken. De onderzoeker heeft het stof in de rubberen afdekking van de remvoering bemonsterd. Op basis van het analyseresultaat is het aannemelijk te concluderen dat de remvoeringen asbestvrij zijn. Om er met 100% zeker van te zijn dat de remvoeringen geen asbest bevatten, wordt het aanbevolen de remvoeringen te laten bemonsteren. Het advies is, indien werkzaamheden aan de remvoeringen van de aandrijving en bewegingswerk van bovengenoemde deuren gaan plaatsvinden, dienen voorafgaand aan de werkzaamheden de remvoeringen middels een aanvullend onderzoek bemonsterd te worden.
