**NEBEST B.V.**

## Milieu Risico Inventarisatie 10 sluizen

| Opdrachtgever | Rijkswaterstaat Noord-Brabant, Waterdistrict Noord-Brabant |
| Rapportnummer | G 15031 |

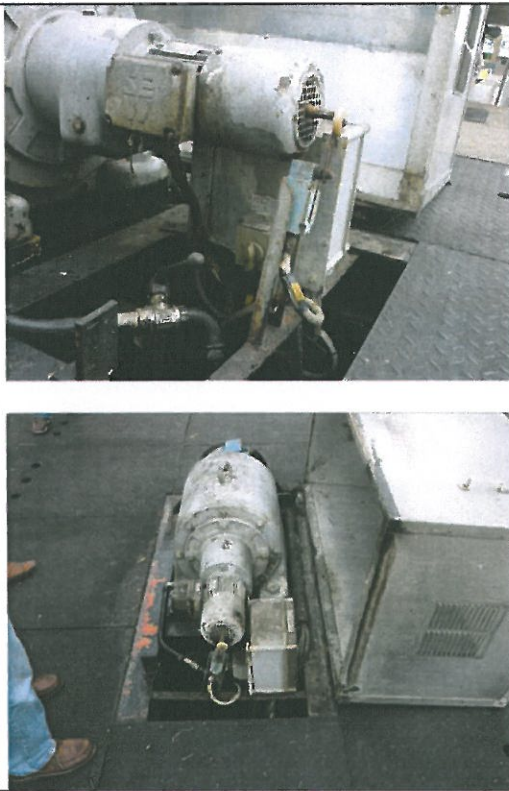
Bij de bewegingswerken van de rioolschuiven op alle vier de hoeken is de aftapkraan op een dergelijke manier geplaatst dat er niet eenvoudig gebruik van kan worden gemaakt. Dit geeft een verhoogd risico voor lekkages van olie direct op het oppervlaktewater (Risico 1).

| | <p>Bij deze kraan is het risico op vervuiling van het oppervlakte-water hoog, omdat de kraan moeilijk bereikbaar is en omdat bij een vergissing of ongeluk de olie direct op het oppervlakte-water uitkomt.</p> <p>Remedie:<br/>Aandrijvingen voorzien van carteroliepompen.</p> |

Voor het verlagen van het eerste risico zal een aanpassing van de aftapkraan gemaakt moeten worden. Een goede oplossing zou zijn het bevestigen van een carterpomp in plaats van de aftapkraan. Op deze manier kan het risico op ongelukken met de tapkraan nagenoeg uitgesloten worden.

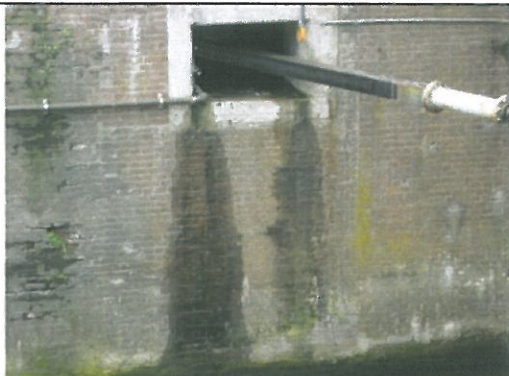
De bewegingswerken van de sluisdeuren hebben een open behuizing waarbij eventueel lekwater direct in het kanaal stroomt. Bij één van de vier deuren zijn duidelijk leksporen aanwezig en aangenomen mag worden dat dit lekwater vervuild is met het vet en de smeerolie van het bewegingswerk (Risico 2).

| | <p>De behuizing van het bewegingswerk is volledig open, waardoor lekwater vermengd met olie en vet van het bewegingswerk, vrij naar buiten kan lopen.</p> <p>Remedie:<br/>Dorpel aanbrengen om afwatering naar sluiskolk te voorkomen.</p> |

Voor het tweede risico zou een kleine aanpassing aan de behuizing de meeste lekkages kunnen voorkomen. Aangezien normaal gesproken geen water in de behuizing van het bewegingswerk komt en er dus incidenteel kleine hoeveelheden binnenkomen, zou een kleine drempel aan de zijde waar een open verbinding naar buiten is, het grootste risico op olievervuiling flink verlagen.

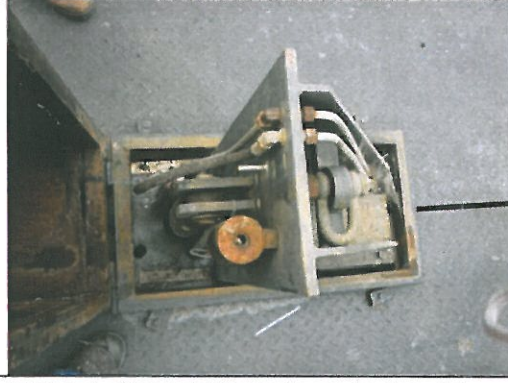
Het hydraulieksysteem heeft koppelingen, slangen en leidingen die niet in optimale staat verkeren. Een aantal leidingen en koppelingen vertoont corrosie, daarmee is er een verhoogd risico op lekkage. Sommige slangen hebben niet de ideale lengte en geven door verhoogde spanning bij de aansluiting een verhoogd risico op scheuren en dus ook lekkage

| | <p>Mogelijkheid van lekkage bij:</p> <ol style="list-style-type: none"> <li>1. aansluitingen van hydrauliekslangen als gevolg van knik op de aansluitnippels;</li> <li>2. corrosie van vaste stalen leidingen en koppelingen.</li> </ol> <p>Remedie:</p> <ol style="list-style-type: none"> <li>1. slangen installeren van juiste lengte;</li> <li>2. installatie van vaste roestvrijstalen leidingen en koppelingen.</li> </ol> |

Door de leidingen en koppelingen te vervangen door RVS equivalenten en alleen slangen toe te passen waar dat noodzakelijk is, en deze slangen op een goede lengte te vervaardigen opdat bij de aansluitingen geen spanning ontstaat op het materiaal.

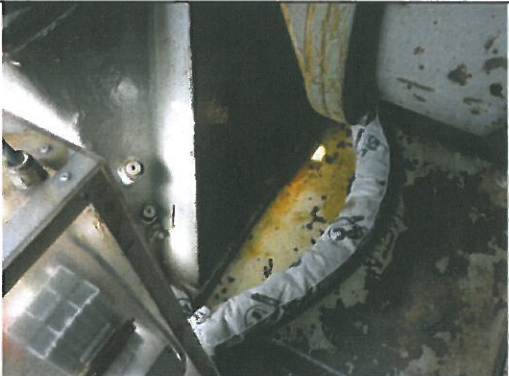
De wormwielkast van het bewegingswerk van de sluisdeuren vertoont lekkages bij de 4 deuren op sluis II. Om deze kasten zijn op de grond al olie-absorptie-rollen gelegd die voorkomen dat de gelekte olie zich verder verspreid en op het oppervlaktewater geloosd wordt. Aangezien deze absorptierollen verzadigd kunnen raken of door een kleine verplaatsing toch olie door kunnen laten, is er een verhoogd risico dat de olie op het oppervlaktewater geloosd wordt

| | <p>De wormwielkasten lekken systematisch. Dit is gedetecteerd en de symptomen worden bestreden door het plaatsen van worsten om de verspreiding tegen te gaan. Eventuele lekkage wordt door dompel-pomp direct op het oppervlaktewater geloosd.</p> <p>Remedie:<br/>Wormwielkasten oliedicht maken.</p> |

De wormwielkast zal moeten worden gerepareerd om alle lekkages te stoppen. Dit zal direct het risico dat het gebruik van absorptierollen met zich mee brengt, doen afnemen.

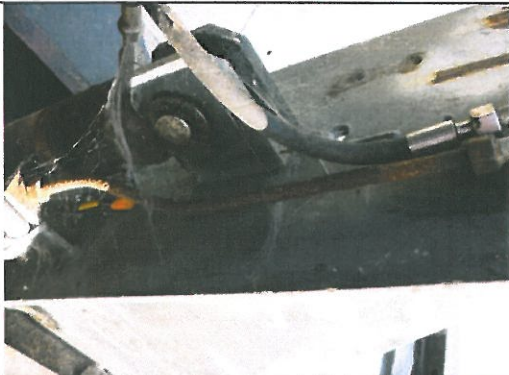
Het hydraulisch systeem heeft koppelingen, slangen en leidingen die niet in optimale staat verkeren. Een aantal leidingen en koppelingen vertoont corrosie, daarmee is er een verhoogd risico op lekkage. Sommige slangen hebben niet de ideale lengte en geven door verhoogde spanning bij de aansluiting een verhoogd risico op scheuren en dus ook lekkage.

| | <p>Mogelijkheid van lekkage bij:</p> <ol style="list-style-type: none"> <li>1. aansluitingen van hydrauliekslangen als gevolg van knik op de aansluitnippels;</li> <li>2. corrosie van vaste stalen leidingen en koppelingen.</li> </ol> <p>Remedie:</p> <ol style="list-style-type: none"> <li>1. slangen installeren van juiste lengte;</li> <li>2. installatie van vaste roestvrijstalen leidingen en koppelingen.</li> </ol> |

Door de leidingen en koppelingen te vervangen door RVS equivalenten en alleen slangen toe te passen waar dat noodzakelijk is, en deze slangen op een goede lengte te vervaardigen opdat bij de aansluitingen geen spanning ontstaat op het materiaal.

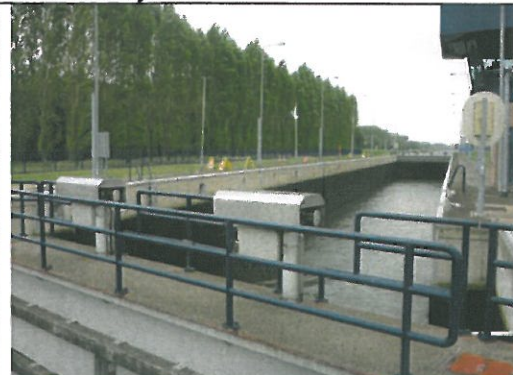
Overzichtsfoto

Geen onverwachte milieurisico's.

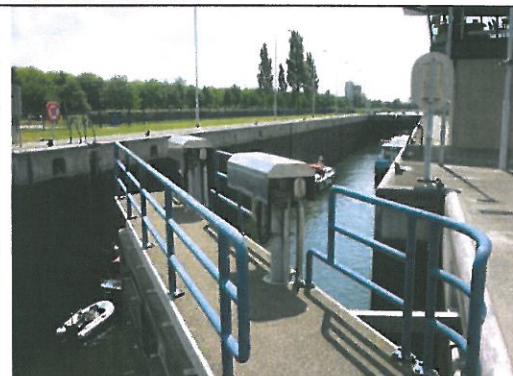
Overzichtsfoto

Geen onverwachte milieurisico's.

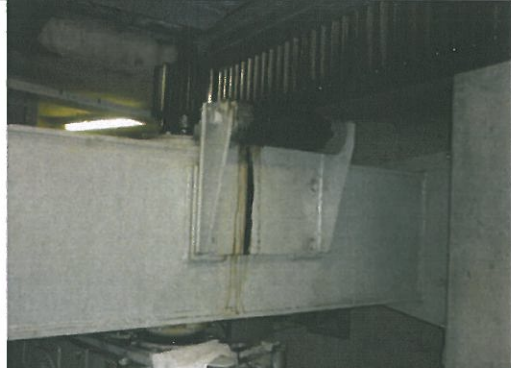
| Risico 1: Lekkage bewegingswerk sluisdeuren, vooral bij rondsel en heugel | |

Risico 1: Lekkage bewegingswerk sluisdeuren, met name bij rondsel en heugel. Hier lekt vet van de heugel en het rondsel op de grond. Door condensatie kan in de ruimte ook water op deze plekken komen. Het water wordt vervolgens met een pomp direct op het oppervlaktewater geloosd. Ook regenwater vanuit de trap richting deze kelder wordt hiermee afgevoerd richting sluiskolk.

| | <p>Lekkage bewegingswerk sluisdeuren, vooral bij rondsel en heugel.</p> <p>Remedie:<br/>Plaatsen van lekbak zoals toegepast bij sluis Schijndel en Helmond (resultaat van voortschrijdend inzicht?).</p> |

Risico 1: Plaatsen van lekbak zoals toegepast bij sluis Schijndel en Helmond (resultaat van voortschrijdend inzicht?). Op deze manier zal de hoeveelheid vet en olie op de vloer afnemen, waardoor het risico op vervuiling vermindert.

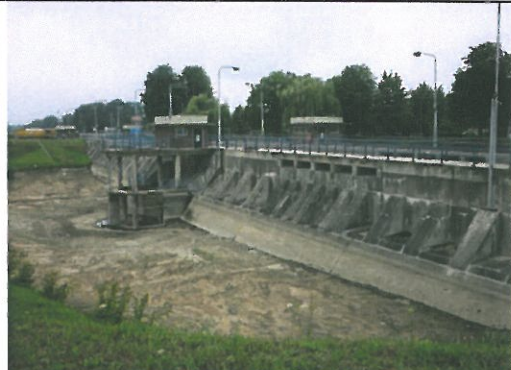
| Overzichtsfoto oude sluis | Kaart omgeving Sluis Panheel |

| Geen onverwachte milieurisico's. | |

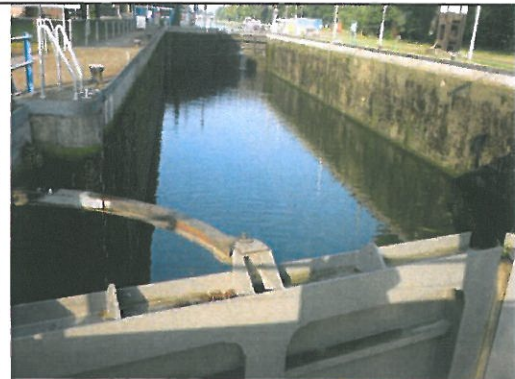
Overzichtsfoto

Geen onverwachte milieurisico's.

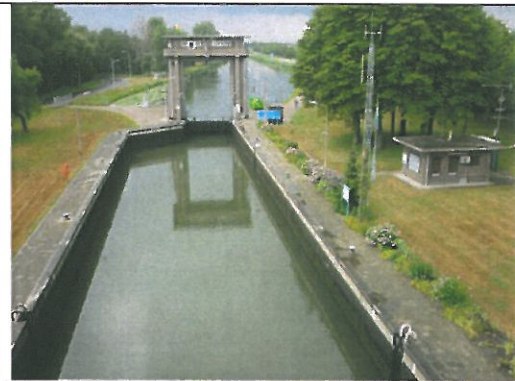
Overzichtsfoto

Geen onverwachte milieurisico's.

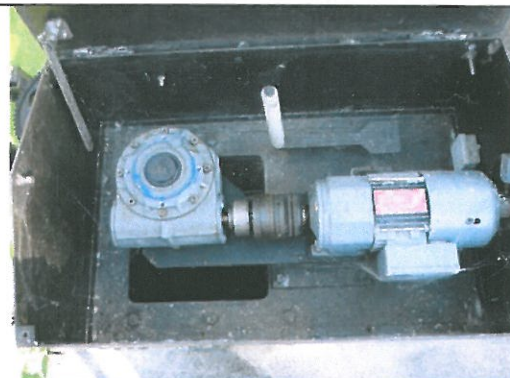
Risico 1: Lekkage uit motor reductor en/of wormwielkast

Risico 1: Het enige risico dat er is op sluis Hulzen, is een risico op lekkage van de reductor en/of de wormwielkast. Hoewel de kans hierop niet groot is, en de hoeveelheid olie aanwezig in het mechaniek ook niet groot is waardoor het gevolg klein blijft, is de kans op detectie erg klein aangezien zelden iemand op de sluis aanwezig is.

Lekkage uit motor reductor en/of wormwielkast zou het oppervlaktewater kunnen bereiken. Het gaat hier niet om een grote hoeveelheid, en de kans is klein door de goede staat van onderhoud. De detectie is echter moeilijker, aangezien de sluis zelden gebruikt wordt.
