# Inspectierapport Instandhoudingsinspectie

## Beheerobjectcode: 51H-357-01

OMSCHRIJVING : Sluiscomplex tussen Zuid-Willemsvaart - Nieuwe Aa  
NAAM : Sluis Helmond (DE)  
BEHEEROBJECT : Sluis in de Zuid-Willemsvaart  
RW / HM : HVWN /  
BEHEERDER : RWS ZN / ZN District Midden

Opdrachtgever : RWS Grote Projecten en Onderhoud  
Projectbegeleider RWS : Kai Giese  
Zaaknummer : Zaaknummer 31081272

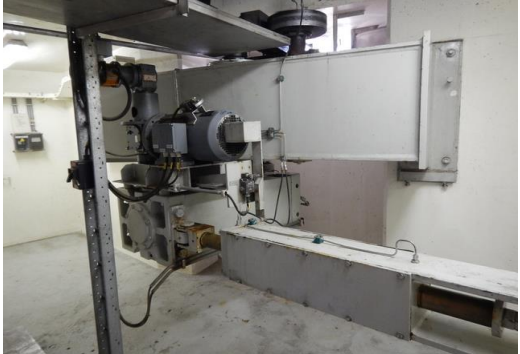
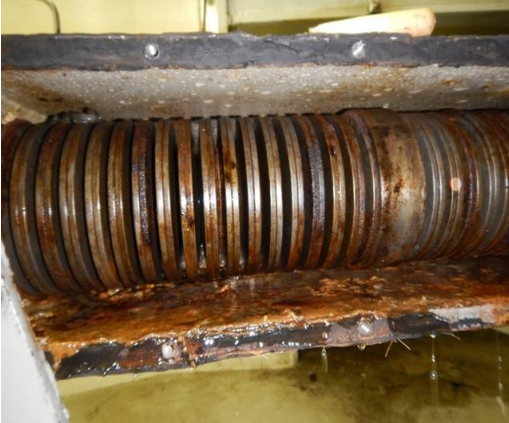
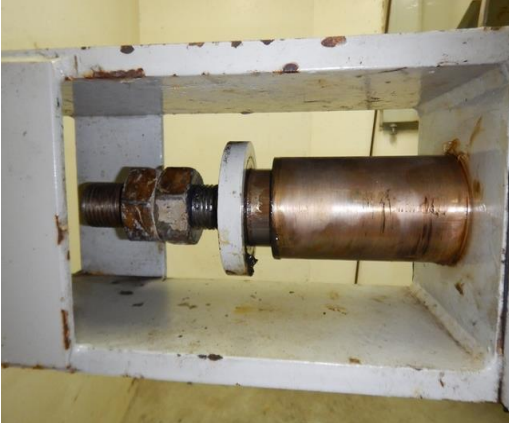
| Omgevingsfoto schade | Schadefoto |
|---|---|
| <p><b>IH onderdeel:</b> Aandrijving en bewegingswerk, elektromechanisch - - - puntdeur</p> <p><b>IS onderdeel:</b> Buffer - staal - BEHFD, BOHFD</p> <p><b>Inspectiepunt:</b> Functionele werking / Functionele eigenschappen</p> <p><b>Component:</b></p> <p><b>Schadetype:</b> einde levensduur</p> <p><b>Oorzaak:</b> onbekend</p> <p><b>Schadeindicator:</b> Veel / ernstige schade</p> <p><b>Schadeoorzaakcategorie:</b> onbekend / weet niet</p> <p><b>Omschrijving:</b> Schade 2: Enkele buffers vertonen verschuiving van de binnenbussen en functioneren niet goed meer. Met name de buffer van de zuidwestelijke deur (DP2), hierbij komt ook het draadeind vrij, tevens is een van de schotelveren gebroken, zijn de schotelveren geroest en er staat water in de veerkast</p> | |

| IH-onderdeel | Maatregel | Kosten (k€) |
|---|---|---|
| Aandrijving en bewegingswerk, elektromechanisch - - puntdeur | Reviseren buffers | 15 |

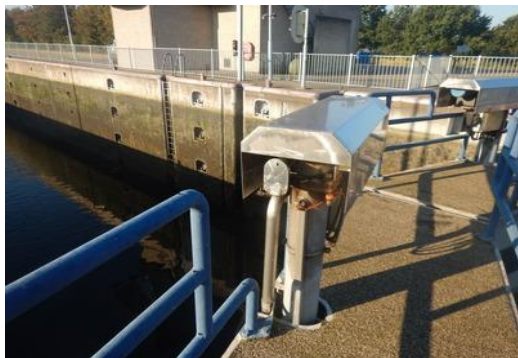
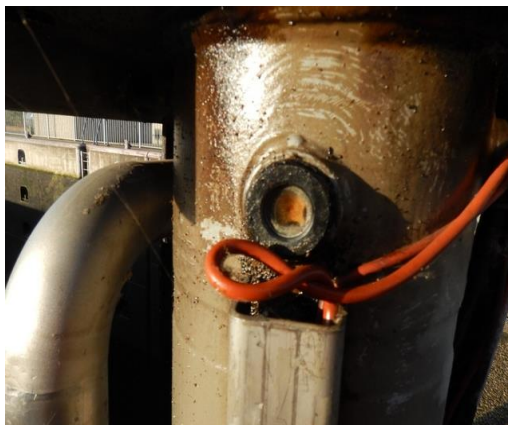
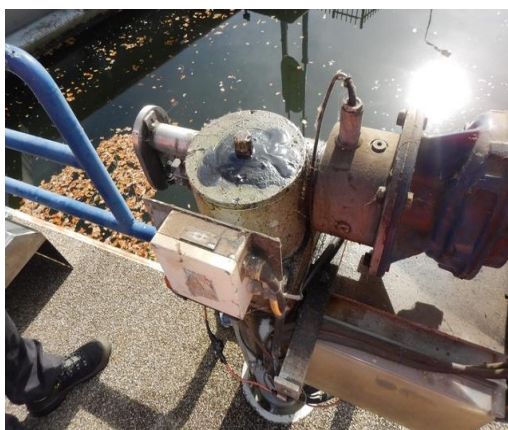
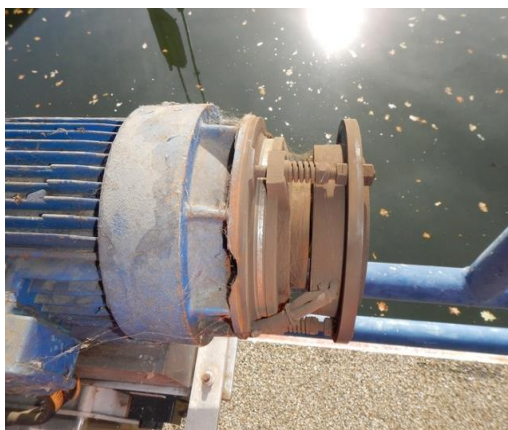
**Schadetype:** einde levensduur

**Schadeindicator:** Matige schade

**Schadeoorzaakcategorie:** uitvoeringsfout onderhoud

**Omschrijving:** Schade 1: de aandrijfwerken van de nivelleerschuiten vertonen diverse schade, zoals een te laag oliepeil, olie lekkage rondom beluchting wormkastje (de lekkende olie is zwaar vervuild), lichte corrosie en veel vervuiling, bij twee van de acht aandrijvingen (2x, 2e vanaf oost) rammelt de rem en/of overbrenging. En een nivelleerschuit was met de werkschakelaar afgeschakeld (deuren noord, meest westelijke nivelleerschuit)

| IH-onderdeel | Maatregel | Kosten (k€) |
|---|---|---|
| Aandrijving en bewegingswerk, elektromechanisch - - deur schuif | Reviseren aandrijfwerk | 107 |

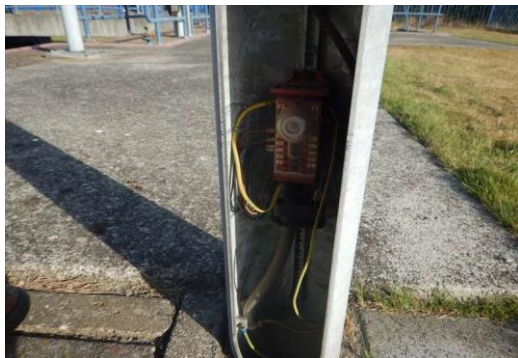
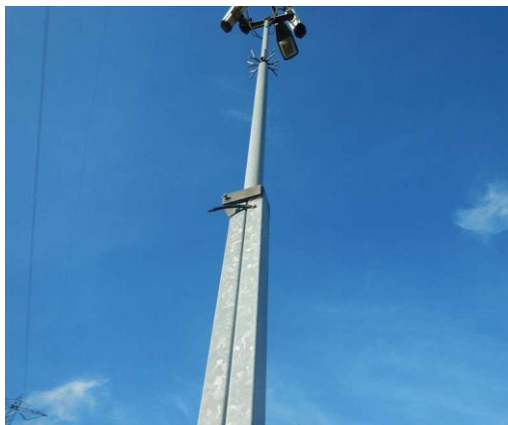
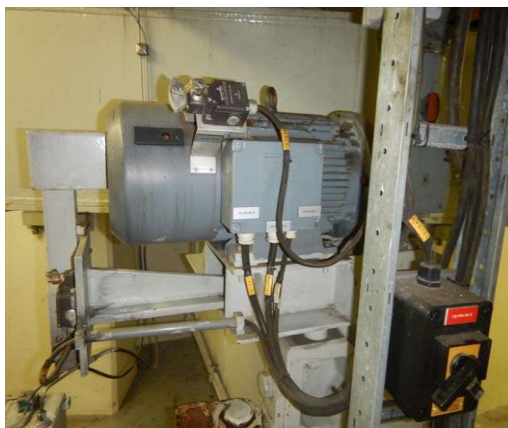
**Schadetype:** niet / onvoldoende functioneren

**Schadeindicator:** Veel / ernstige schade

**Omschrijving:** Schade 3:  
Vereffeningaarding is niet aanwezig in de kelders. Diverse aansluitpunten zijn gecorrodeerd. Van alle kantelmasten is de bliksemafleiding over de draaipunten los aan een zijde.

| IH-onderdeel | Maatregel | Kosten (k€) |
|---|---|---|
| Aarding- en bliksembeschermingsinstallatie - - | Aanbrengen potentiaal vereffening | 12 |

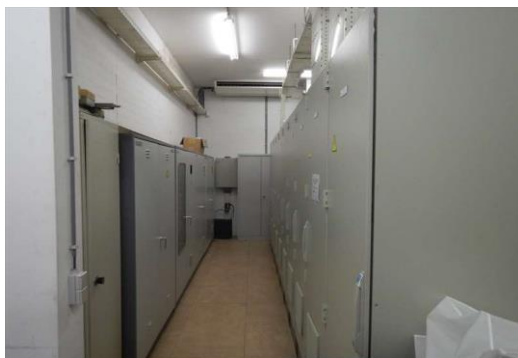
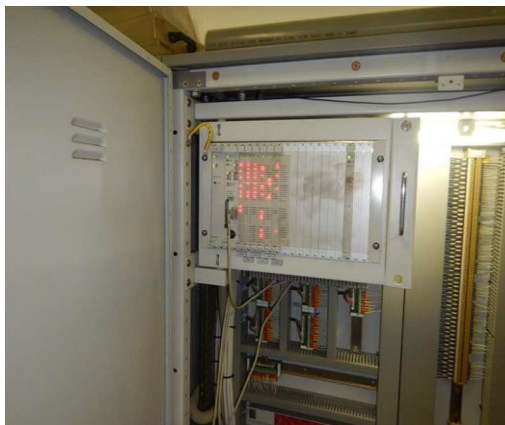
**Schadetype:** einde levensduur

**Omschrijving:** Schade 5: Onderdelen hebben een zodanige leeftijd bereikt dat betrouwbaarheid in het geding komt.

| IH-onderdeel | Maatregel | Kosten (k€) |
|---|---|---|
| Bedienings- en besturingssysteem - - | Vernieuwen PLC | 58 |

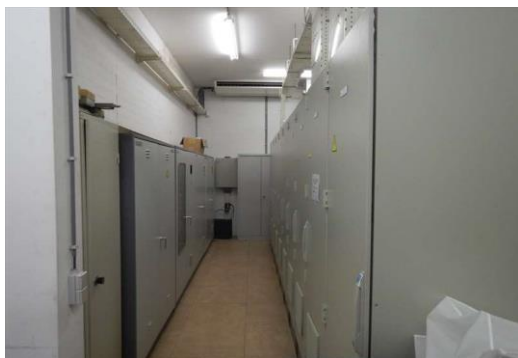
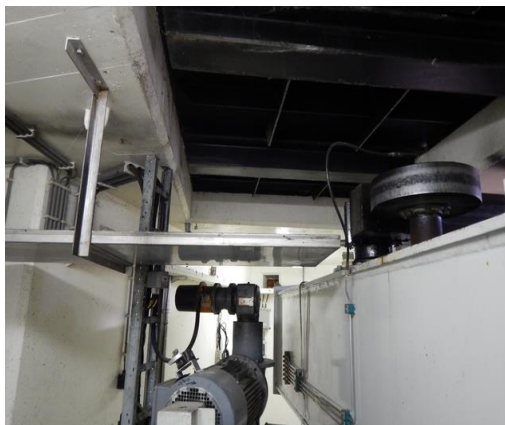
**Omschrijving:** Schade 4: Er is geen akoestische signalering aanwezig in de 4 kelders. Aanwezige akoestische signalering bij de kolk is niet hoorbaar.

| IH-onderdeel | Maatregel | Kosten (k€) |
|---|---|---|
| Bedienings- en besturingssysteem - - | Aanbrengen akoestische signalering | 7 |

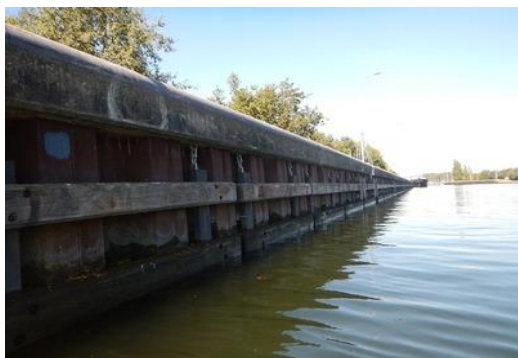
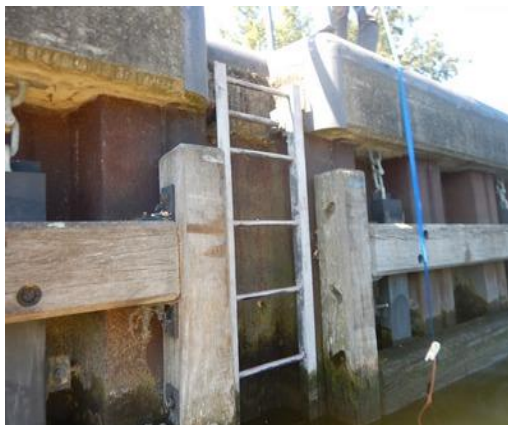
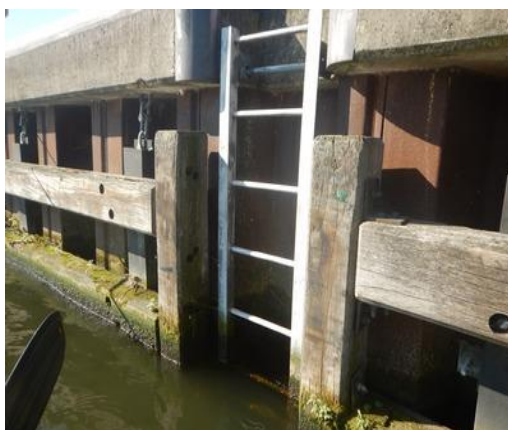
**Omschrijving:** Schade 6: Alle aanwezige stalen ladders bij de kerende constructies zijn voorzien van ronde (gladde) sporten. Bij betreden van deze ladders is er een risico van valgevaar aanwezig. Dit geldt zeker indien deze sporten vochtig/nat zijn. Alle ladders zijn aanwezig.

| IH-onderdeel | Maatregel | Kosten (k€) |
|---|---|---|
| Kerende constructie staal - grond | Vervangen ladders | 61 |

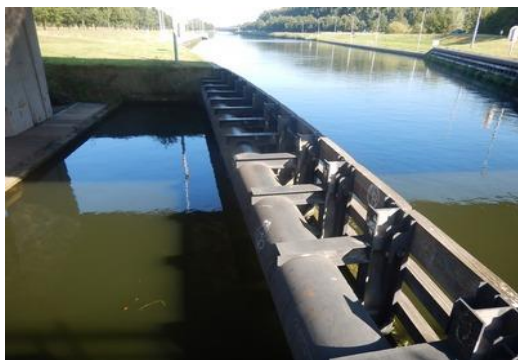
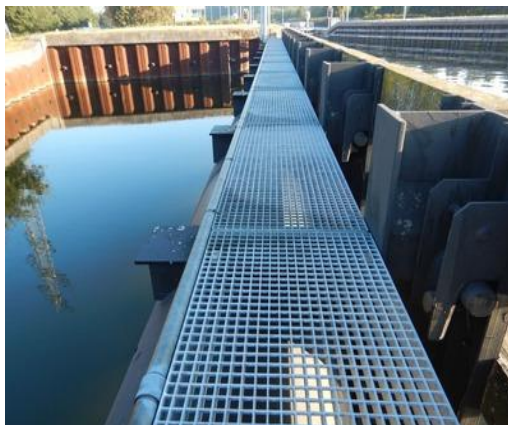
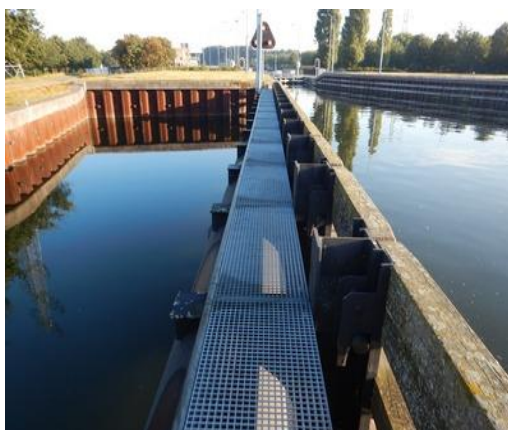
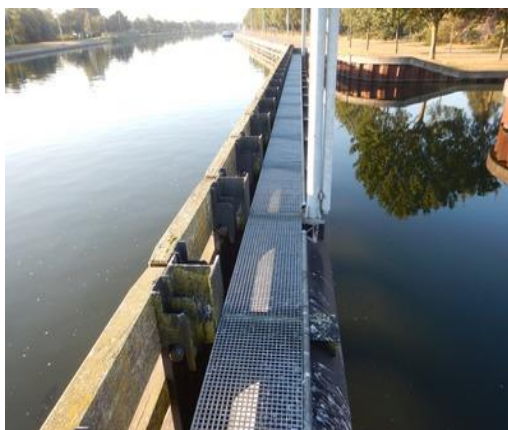
**Omschrijving:** Schade 7: T.p.v. het remmingwerk zuidwestelijk van de sluis bevindt zich geen leuning op het remmingwerk voor het spuikanaal.

| IH-onderdeel | Maatregel | Kosten (k€) |
|---|---|---|
| Remming- en/of geleidewerk - - | Aanbrengen leuning | 31 |

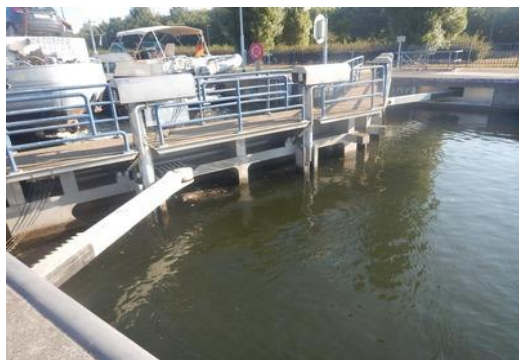
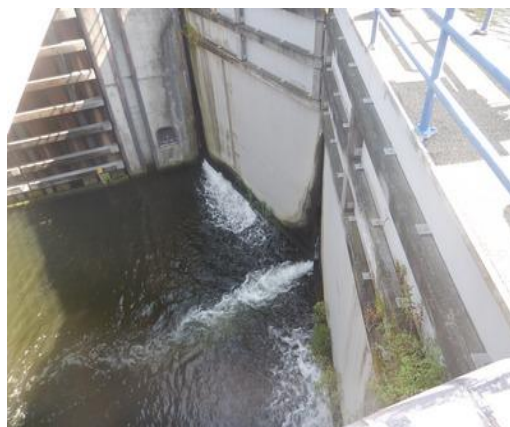
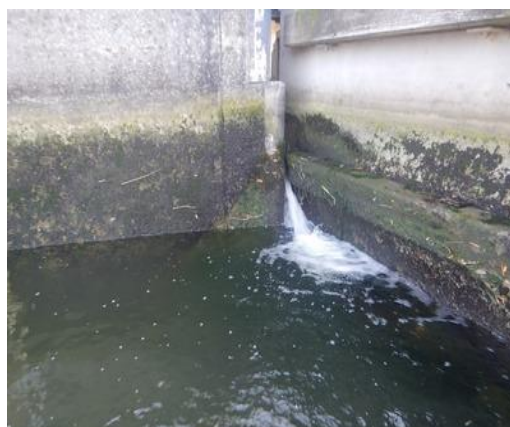
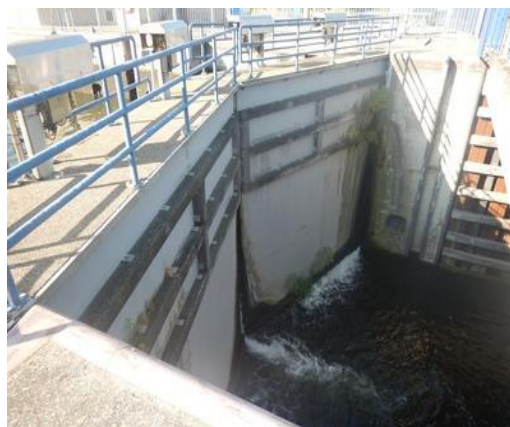
**Omschrijving:** Schade 8: De sluisdeuren t.p.v. het beneden- en het bovenhoofd vertonen overmatige lekkage. De sluisdeuren lekken voornamelijk t.p.v. de vooraanslagen en in mindere mate ook t.p.v. de achteraanlagen.

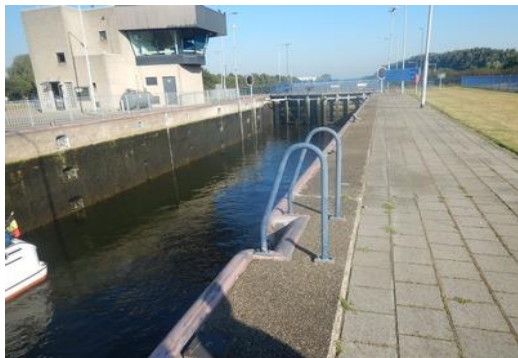
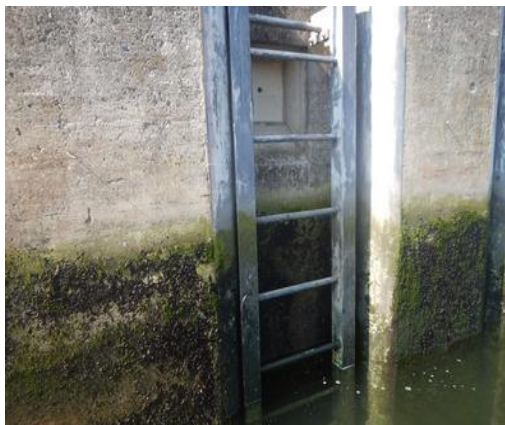
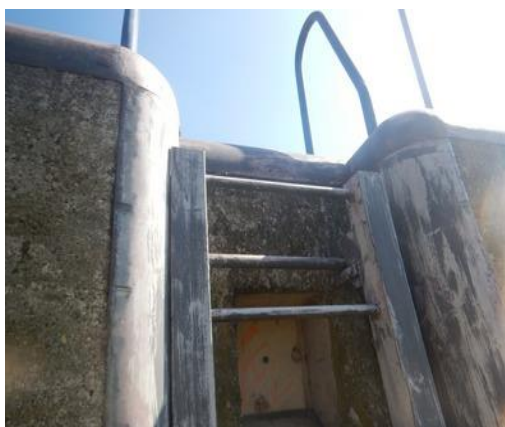
**Omschrijving:** Schade 9: Alle aanwezige stalen ladders bij beide kolkwanden zijn voorzien van ronde (gladde) sporten. Bij betreden van deze ladders is er een risico van valgevaar aanwezig. Dit geldt zeker indien deze sporten vochtig/nat zijn. Alle ladders zijn aanwezig.
