## GERICHTE TECHNISCHE INSPECTIE SLUISDEUR 5 HELMOND

**Project** : Voo226 Helmond

**Opdrachtgever** : Rijkswaterstaat

**SPIE Ref.:** 01060.20.2001.0001

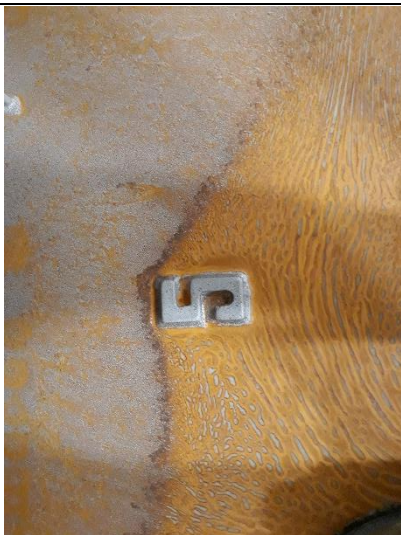
| Keermiddelen Schijndel | | | |
|---|---|---|---|
| Onderdeel | Foto: 1 | Bevindingen | Urgentie |

| Keermiddelen Schijndel | | | |
|---|---|---|---|
| Sluisdeur 5 | | Deurmarkering<br>Sluisdeur 3L | |

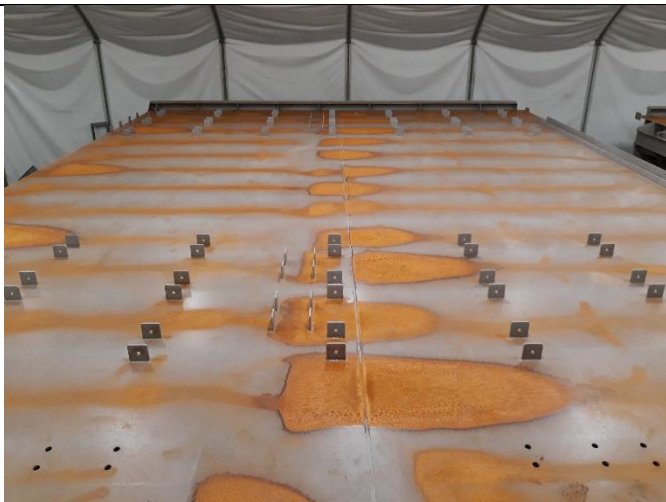
| Keermiddelen Schijndel | | | |
|---|---|---|---|
| | Foto: 2 | | |

| Keermiddelen Schijndel | | | |
|---|---|---|---|
| Sluisdeur 5 | | Controle Sluisdeur 5,<br>geen<br>materiaalafname of<br>schades te zien | |

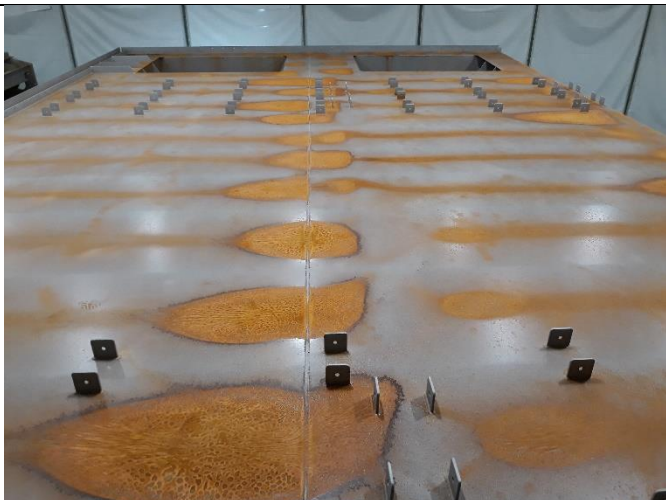
| Keermiddelen Schijndel | | | |
|---|---|---|---|
| | Foto: 3 | | |

| Keermiddelen Schijndel | | | |
|---|---|---|---|
| Sluisdeur 5 | | Controle Sluisdeur 5,<br>geen<br>materiaalafname of<br>schades te zien | |

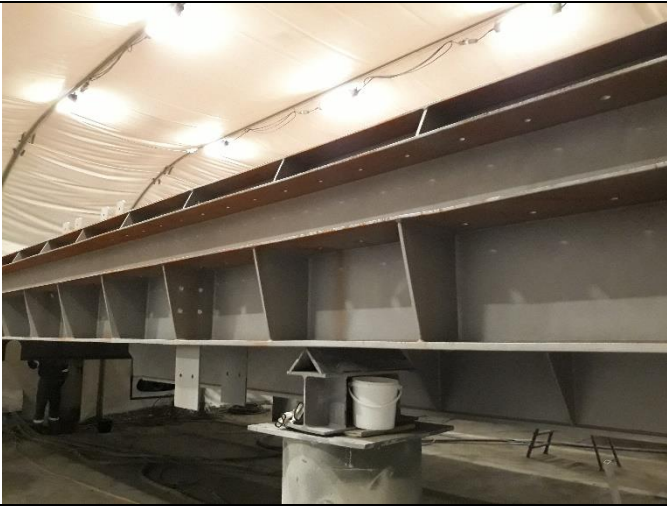
| Keermiddelen Schijndel | | | |
|---|---|---|---|
| Onderdeel | Foto: 4 | Bevindingen | Urgentie |

| Keermiddelen Schijndel | | | |
|---|---|---|---|
| Sluisdeur 5 | | Controle sluisdeur, afrondingen akkoord. Geen scherpe randen zichtbaar | |

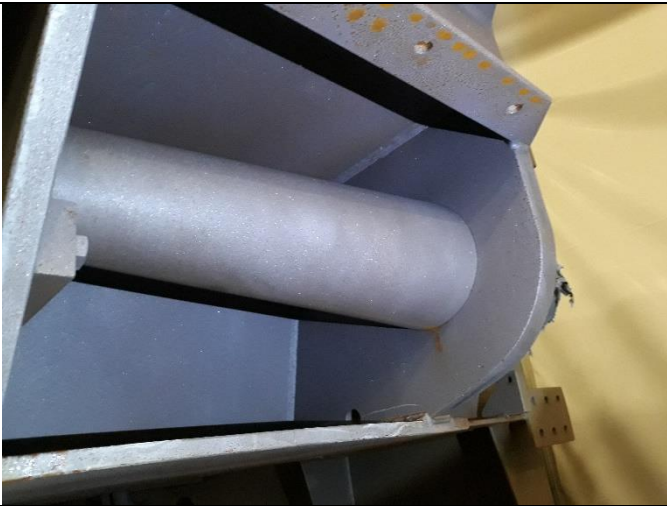
| Keermiddelen Schijndel | | | |
|---|---|---|---|
| | Foto: 5 | | |

| Keermiddelen Schijndel | | | |
|---|---|---|---|
| Sluisdeur 5 | | Controle schades, geen schades gevonden | |

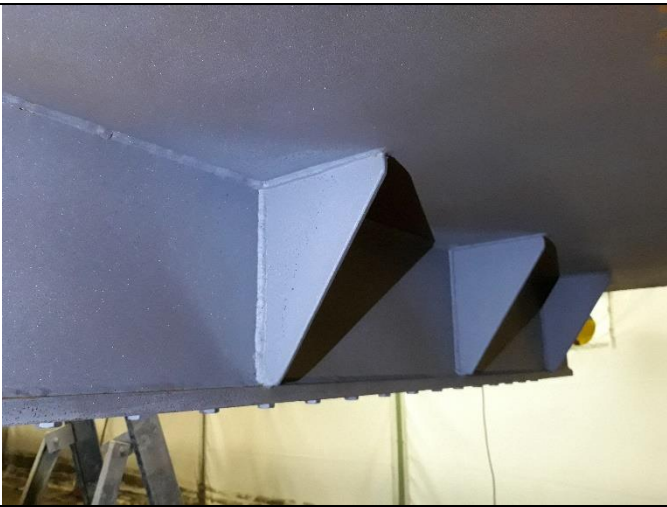
| Keermiddelen Schijndel | | | |
|---|---|---|---|
| | Foto: 6 | | |

| Keermiddelen Schijndel | | | |
|---|---|---|---|
| Sluisdeur 5 | | Controles schades, geen schades gevonden | |
