## GERICHTE TECHNISCHE INSPECTIE SLUISDEUR 6 HELMOND

**Project** : Voo226 Helmond

**Opdrachtgever** : Rijkswaterstaat

**Opdrachtnemer** : SPIE Nederland B.V.

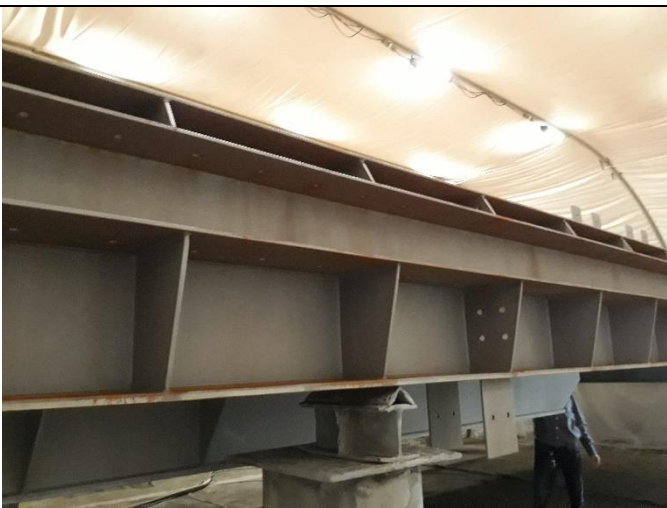
| Keermiddelen Schijndel | | | |
|---|---|---|---|
| Onderdeel | Foto: 4 | Bevindingen | Urgentie |

| Keermiddelen Schijndel | | | |
|---|---|---|---|
| Sluisdeur 6 | | Controle sluisdeur, afrondingen akkoord. Geen scherpe randen zichtbaar | |

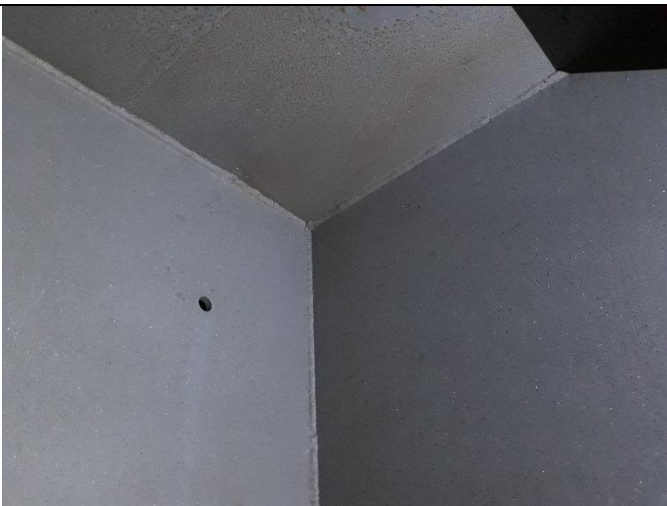
| Keermiddelen Schijndel | | | |
|---|---|---|---|
| | Foto: 5 | | |

| Keermiddelen Schijndel | | | |
|---|---|---|---|
| Sluisdeur 6 | | Controle schades, geen schades gevonden | |

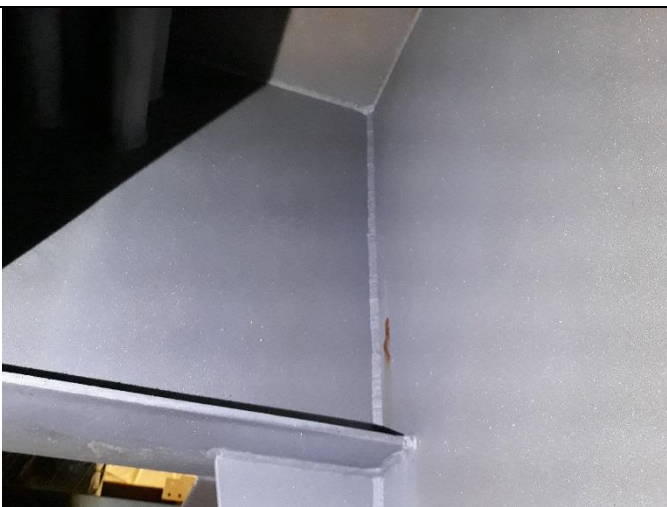
| Keermiddelen Schijndel | | | |
|---|---|---|---|
| | Foto: 6 | | |

| Keermiddelen Schijndel | | | |
|---|---|---|---|
| Sluisdeur 6 | | Controles schades, geen schades gevonden | |
