## De Rooi Pannen

Fellenoordstraat Breda

Rapportage referentie: Prj22091197

Quickscan

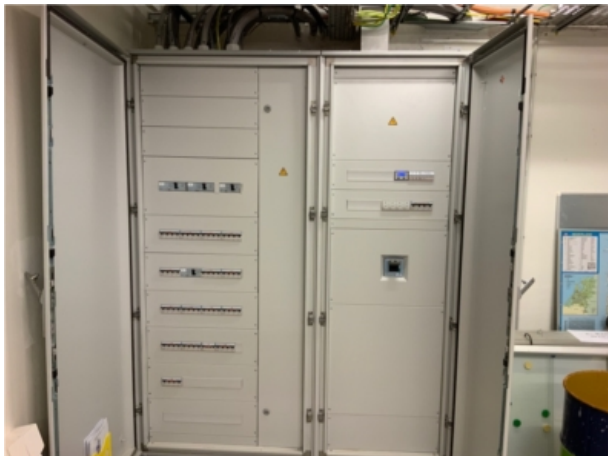
### Elektrische installatie onderhoud / keuring

Periodieke keuringrapport aanwezig. Installatie vertoont visueel geen gebreken.

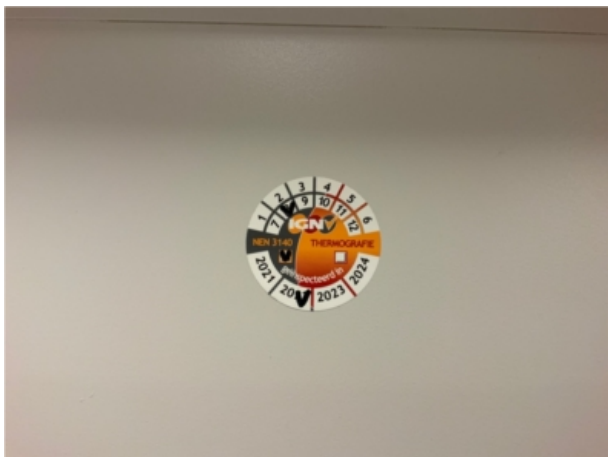
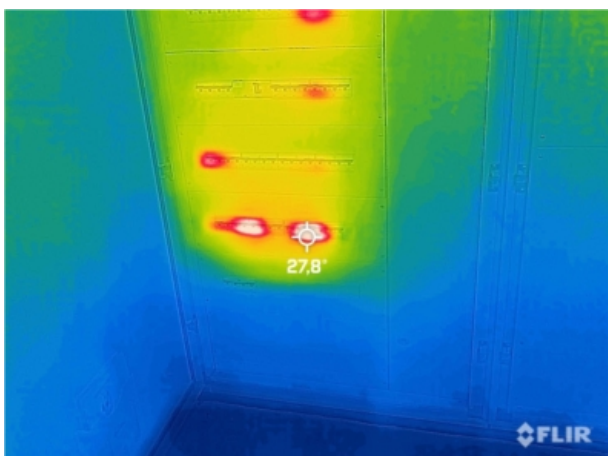
### Elektrische installatie thermografie

Geen bijzonderheden aangetroffen.

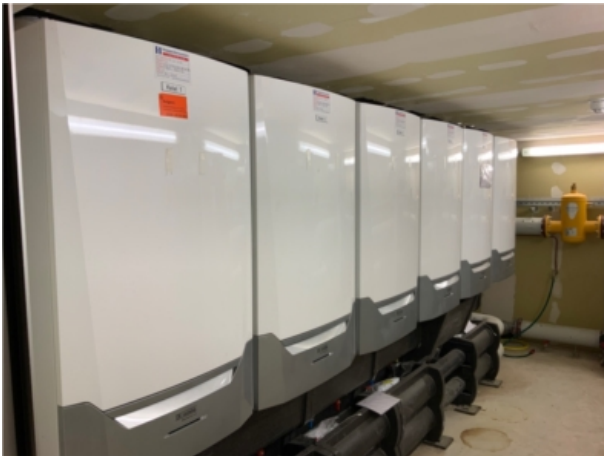
## Verwarmingsinstallatie onderhoud

De verwarmingsinstallatie wordt jaarlijks onderhouden door de installateur.

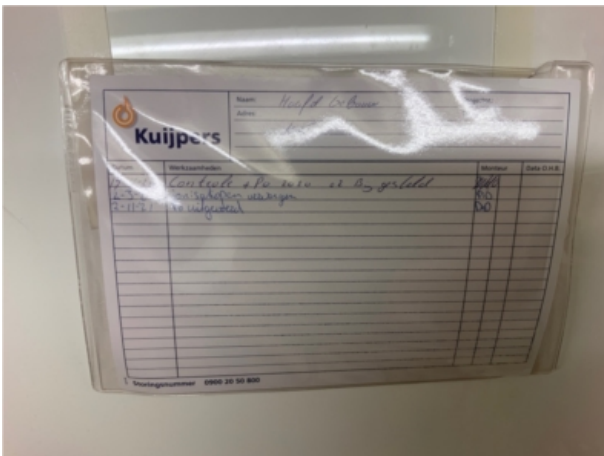
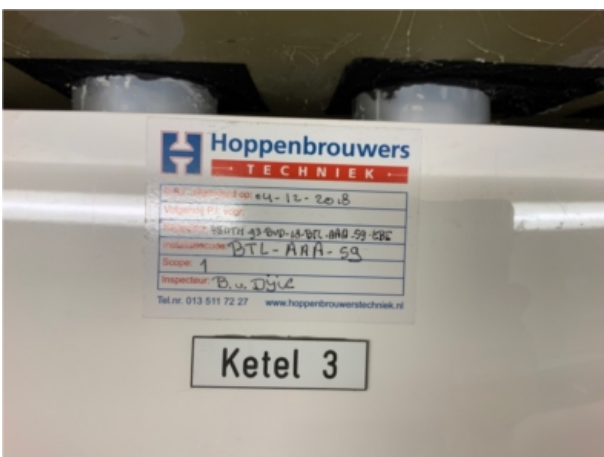
## Verwarmingsinstallatie keuring

Periodieke keuringrapport aanwezig

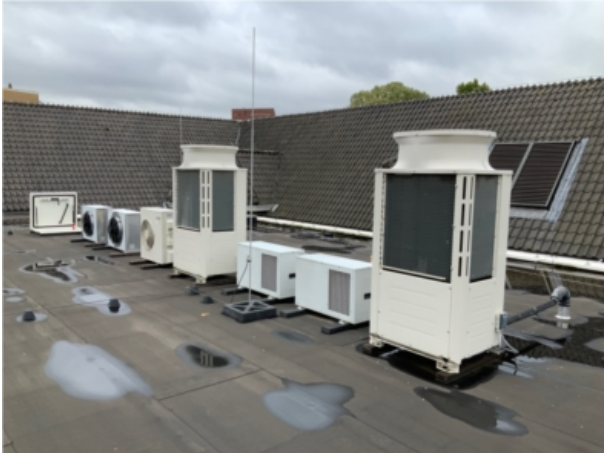
#### Koelinstallatie onderhoud

De koelinstallatie wordt jaarlijks onderhouden door de installateur.

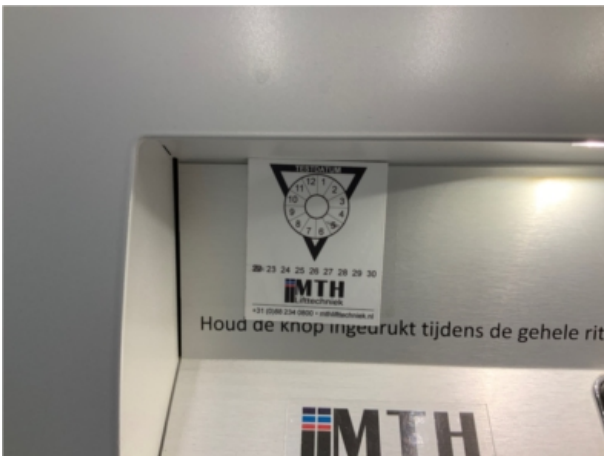
#### Liftinstallatie keuring / onderhoud

Geldige keuringsticker is aanwezig.

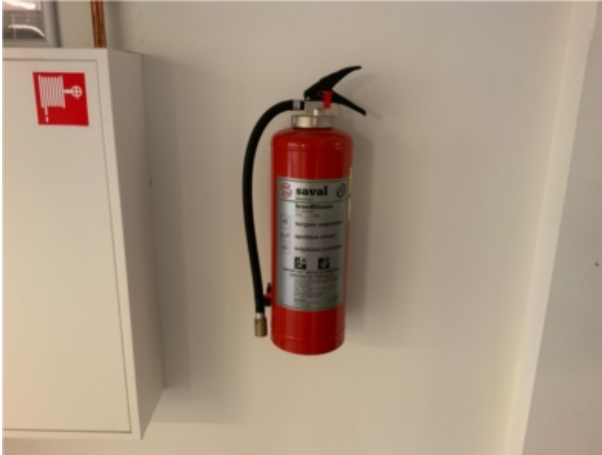
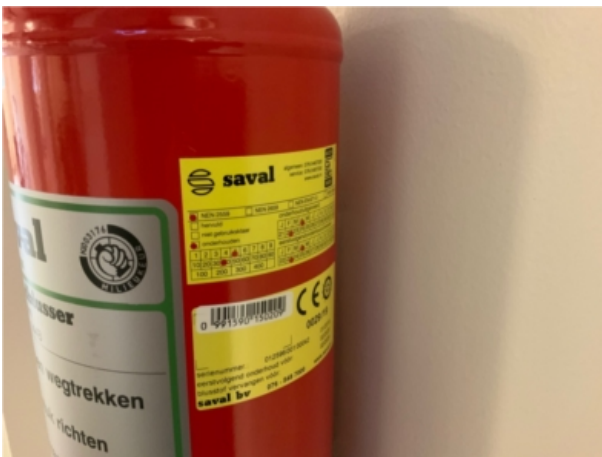
#### Blusmiddelen

Brandblussers aanwezig en worden periodiek onderhouden.

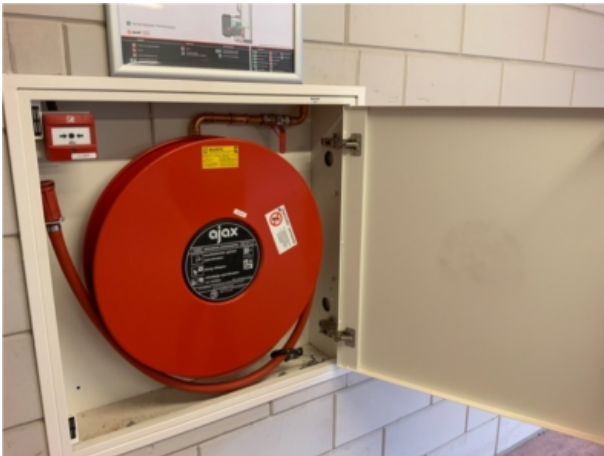
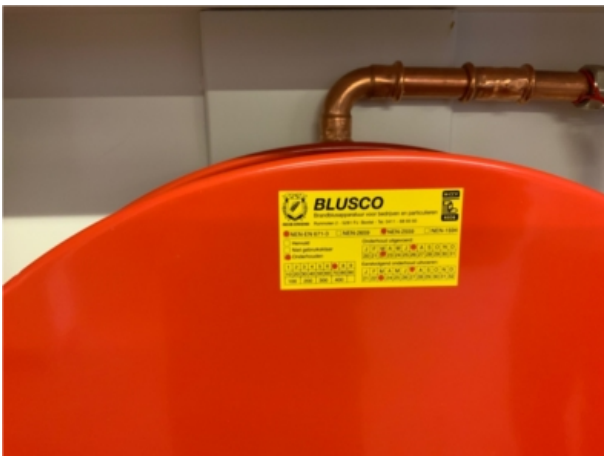
### Brandslanghaspels

Brandslanghaspels aanwezig en worden periodiek onderhouden.

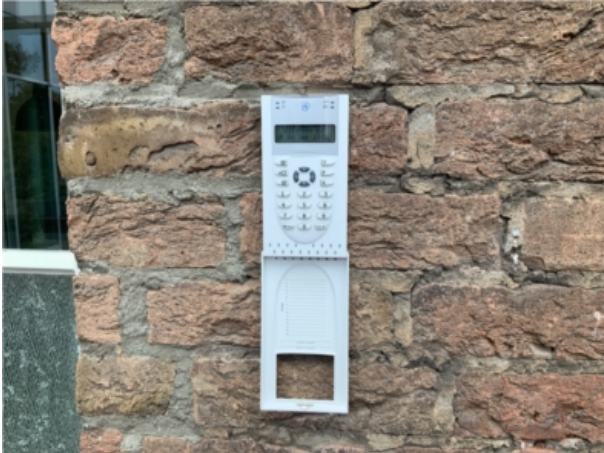
#### Inbraakbeveiligingsinstallatie

Inbraakinstallatie aanwezig, wordt jaarlijks onderhouden en heeft een doormelding aan PAC

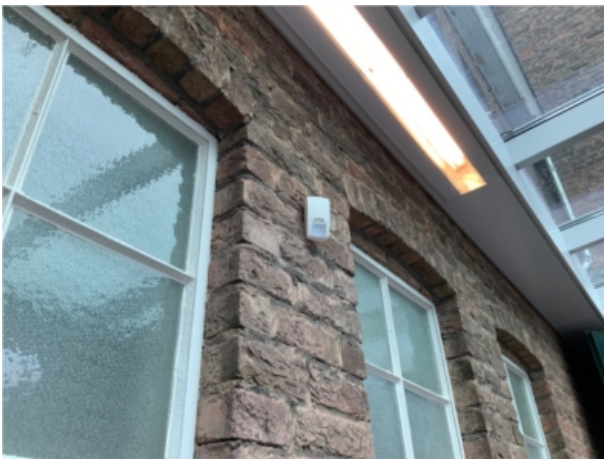
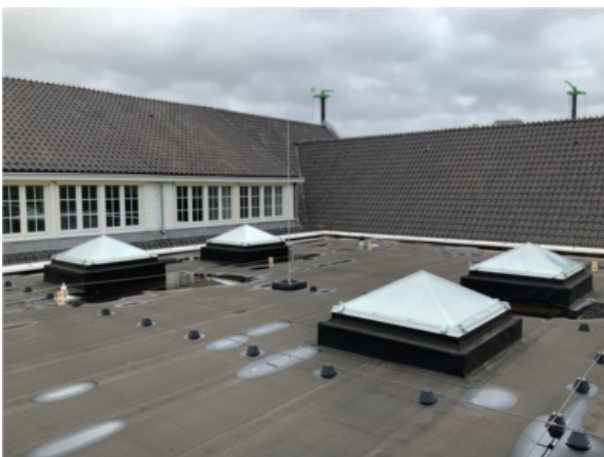
#### Bliksem- en aardingsbeveiliging

Bliksem- en aardingsbeveiliging aanwezig en wordt periodiek onderhouden.

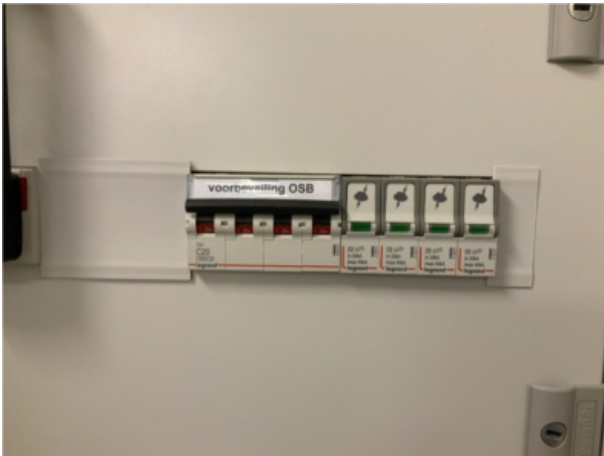
#### Overspanningsbeveiliging

Overspanningsbeveiliging is aanwezig en operationeel.

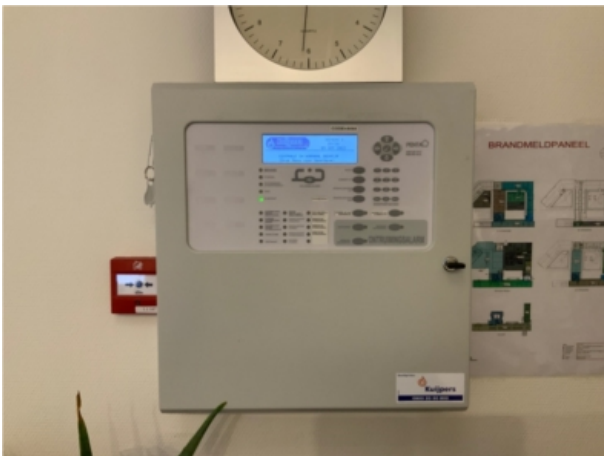
#### BMI Brandmeldinstallatie

Brandmeldinstallatie aanwezig met doormelding aan PAC en wordt jaarlijks onderhouden.

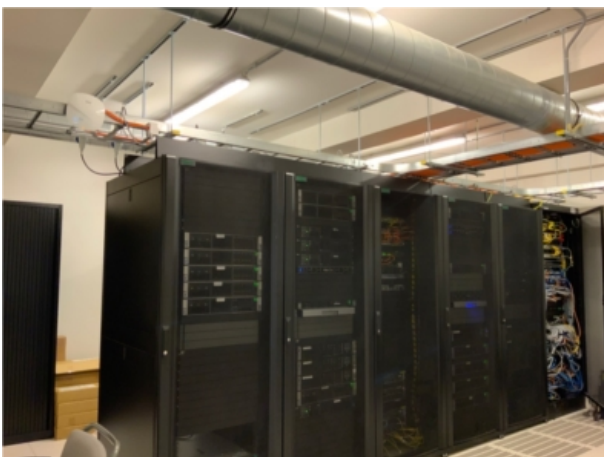
#### Blusgasinstallatie

Geen blusgasinstallatie aanwezig. Advies opgenomen als preventie.
