## De Rooi Pannen

Dr. Ahausstraat Tilburg

Rapportage referentie: Prj22091209

Rapportage datum: 03 oktober 2022

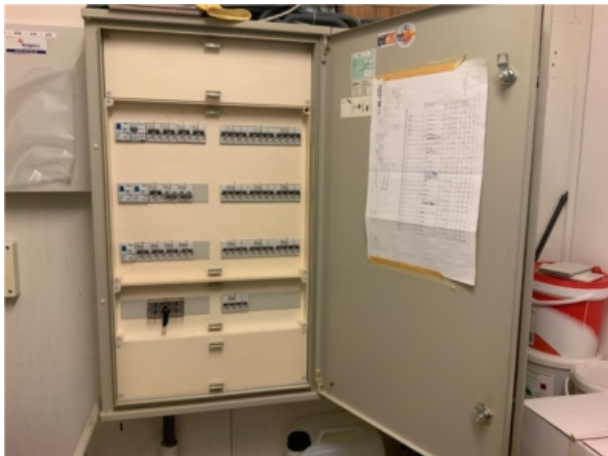
### Elektrische installatie onderhoud / keuring

Periodieke keuringrapport aanwezig. Installatie vertoont visueel geen gebreken.

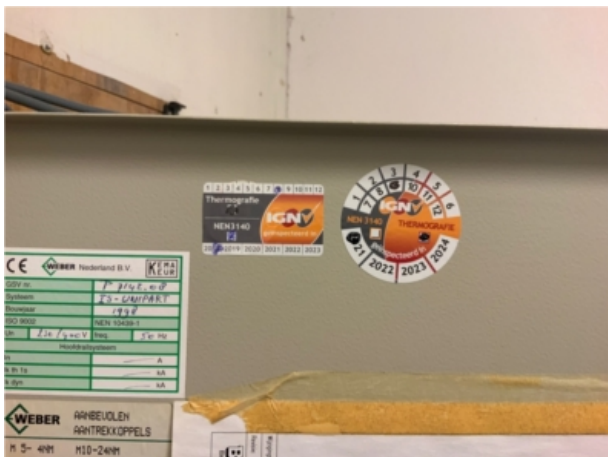
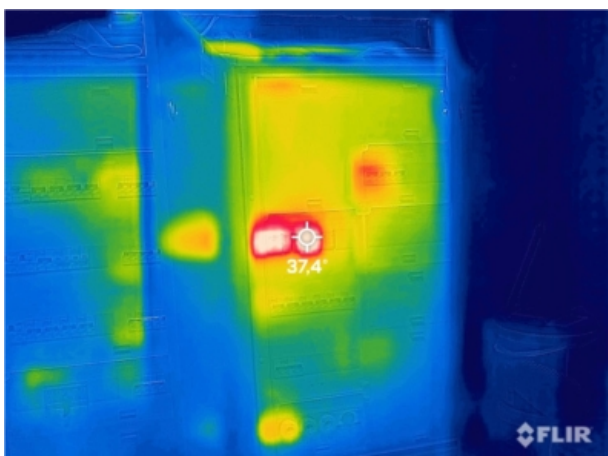
### Elektrische installatie thermografie

Geen bijzonderheden aangetroffen.

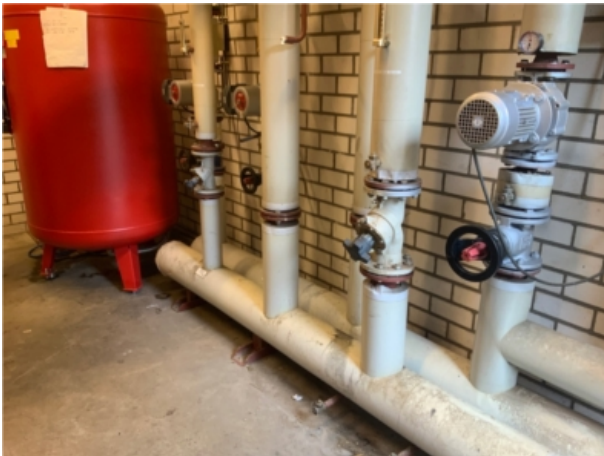
#### Verwarmingsinstallatie onderhoud

De verwarmingsinstallatie wordt jaarlijks onderhouden door de installateur.

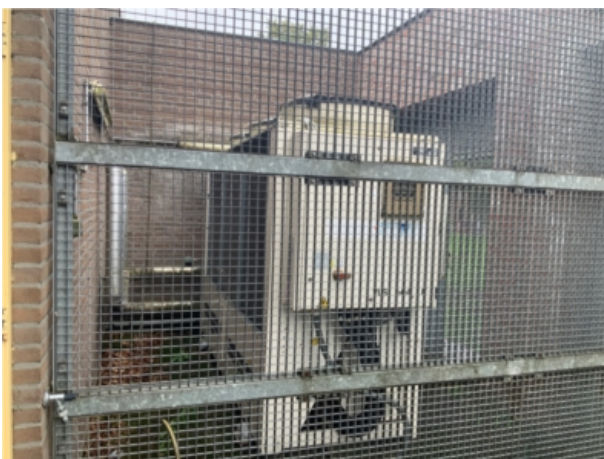
#### Koelinstallatie onderhoud

De koelinstallatie wordt jaarlijks onderhouden door de installateur.

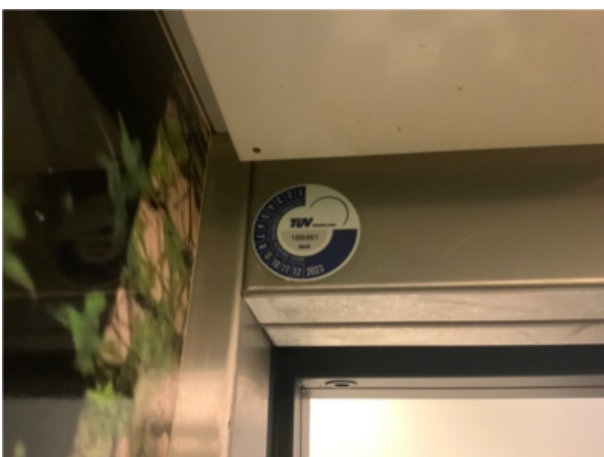
#### Liftinstallatie keuring / onderhoud

Geldige keuringsticker is aanwezig.

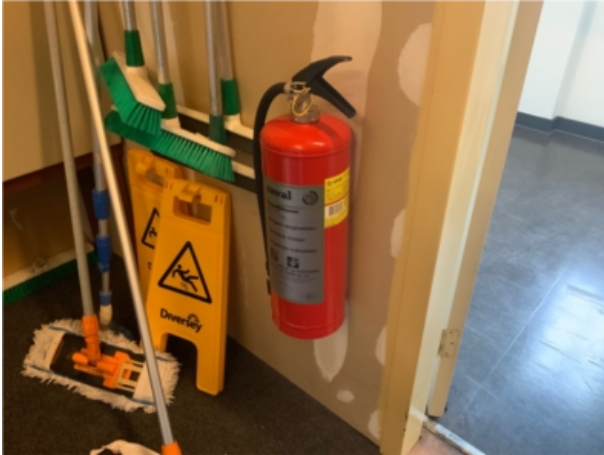
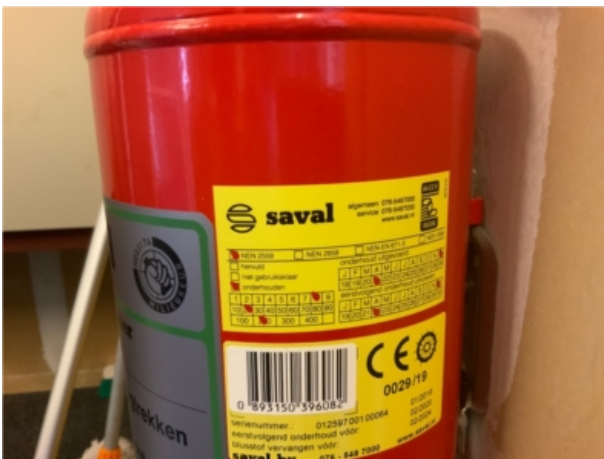
### Blusmiddelen

Brandblussers aanwezig en worden periodiek onderhouden.

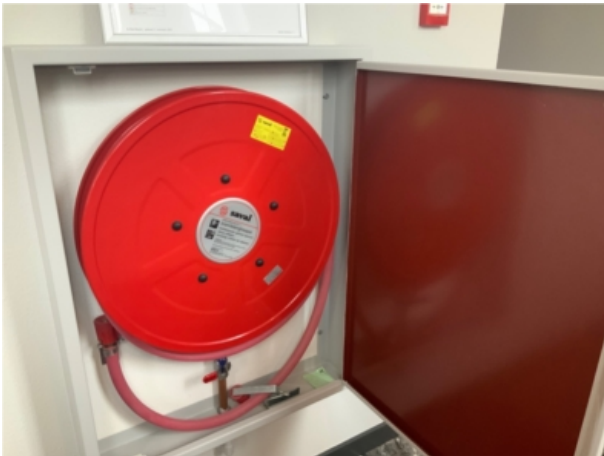
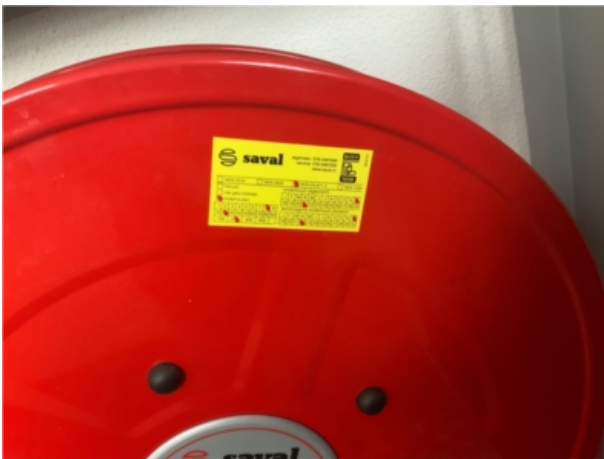
#### Brandslanghaspels

Brandslanghaspels aanwezig en worden periodiek onderhouden.

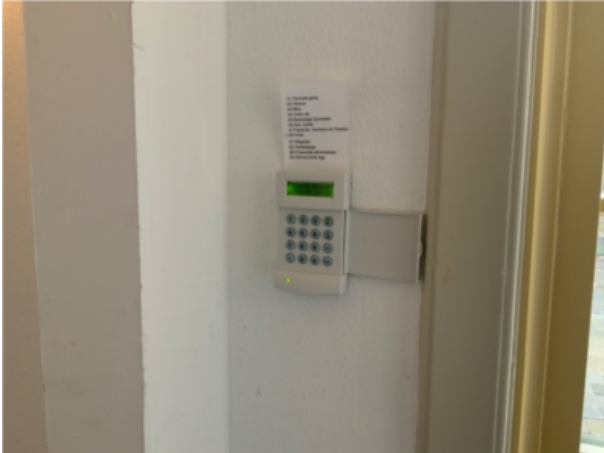
#### Inbraakbeveiligingsinstallatie

Inbraakinstallatie aanwezig, wordt jaarlijks onderhouden en heeft een doormelding aan PAC

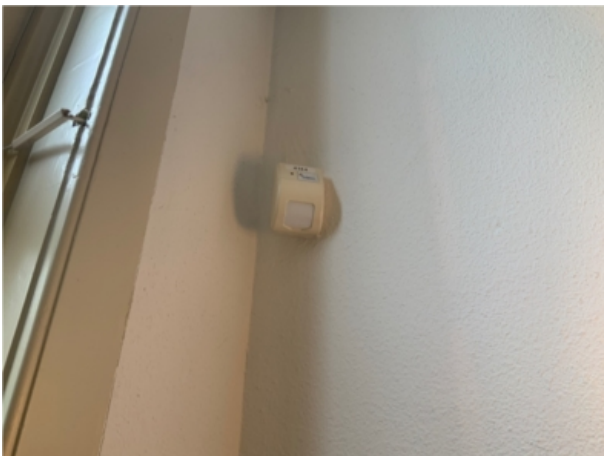
#### Bliksem- en aardingsbeveiliging

Geen bliksem- en aardingsbeveiliging aanwezig. Advies opgenomen als preventie.

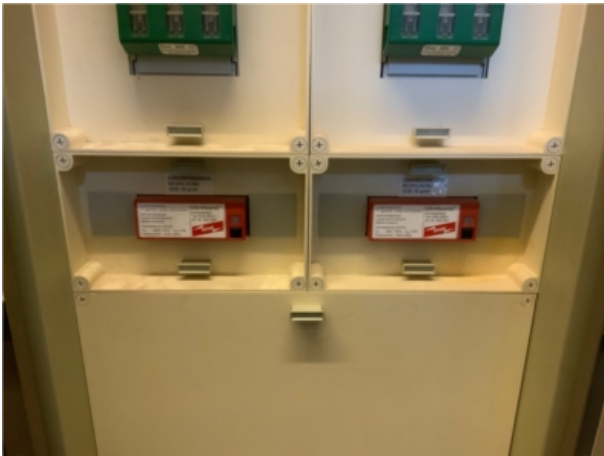
#### Overspanningsbeveiliging

Overspanningsbeveiliging is aanwezig en operationeel.

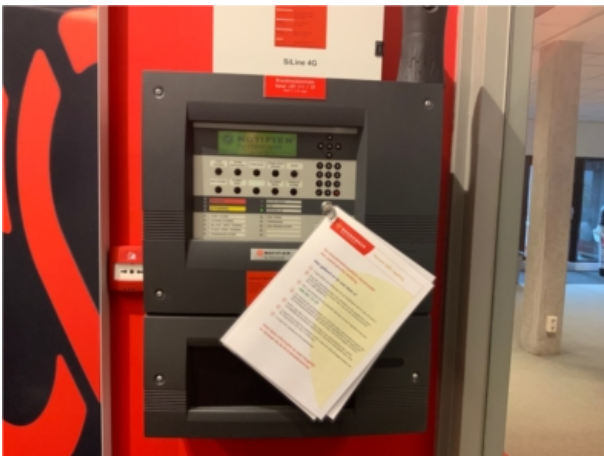
#### BMI Brandmeldinstallatie

Brandmeldinstallatie aanwezig met doormelding aan PAC/RAC en wordt jaarlijks onderhouden.

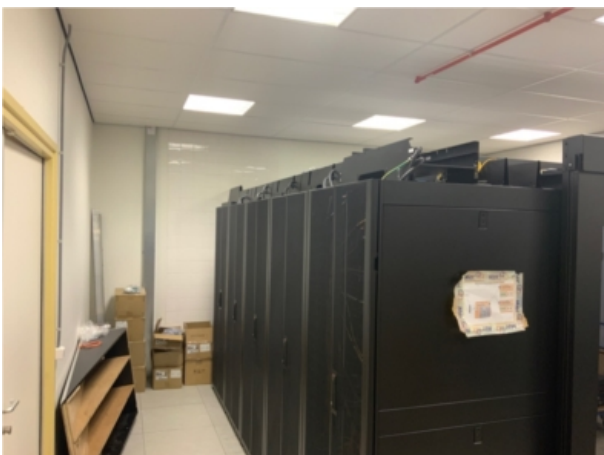
#### Blusgasinstallatie

Geen blusgasinstallatie aanwezig. Advies opgenomen als preventie.
