EXPERTISERAPPORT 3 (AFSLUITEND)

Dossiernummer B2302670

Verzekerde : Stichting Kath Ondernemersonderwijs Tilburg h/o De Rooi Pannen
Dr. Ahausstraat 1
5042 EK Tilburg

Soort schade : neerslag

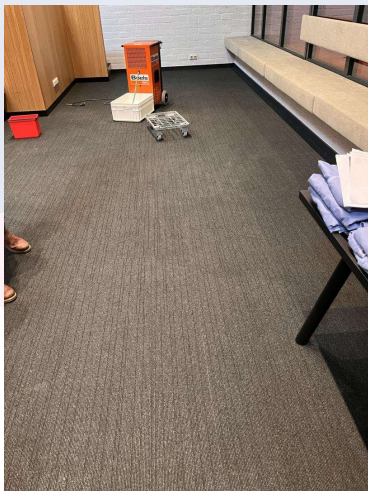
Afb. 1: kringen in vloerbedekking

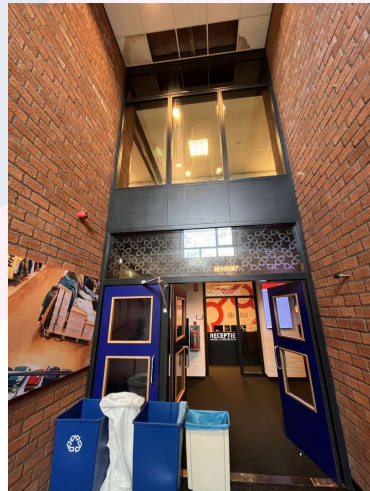
Afb.2: plafondplaten en binnenpui

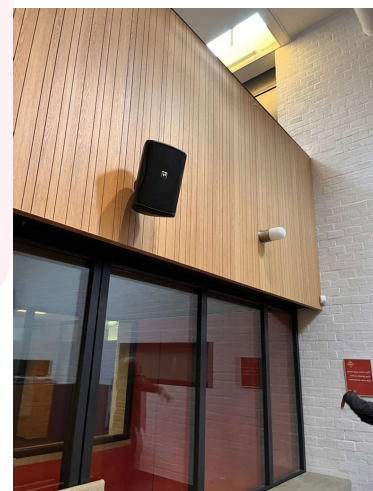
Afb.3: betimmering vide

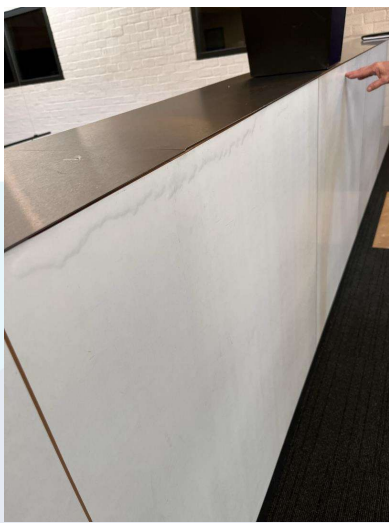
Afb. 4: MDF betimmering gezwollen

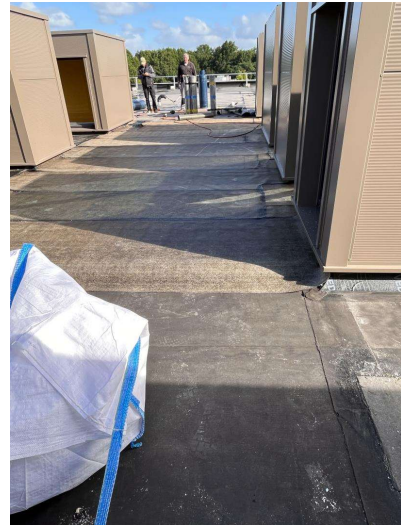
Daarnaast moesten de werkzaamheden voortijdig worden beëindigd vanwege de aangekondigde regenval. Op een deel van het dak waren al isolatieplaten aangebracht en mechanisch geparkerd aan het oorspronkelijke dak. Hierdoor ontstonden perforaties. Om lekkages te voorkomen had de dakdekker bij het vroegtijdig beëindigen van het werk dit deels afgewerkte dakdeel afgedekt met bouwzeilen, verzwaard met rollen dakbedekking. Kennelijk heeft de wind toch vat gekregen op het zeil en is dit (deels) verwaaid, waardoor toch water kon binnendringen.

Afb. 6: werkzaamheden dak

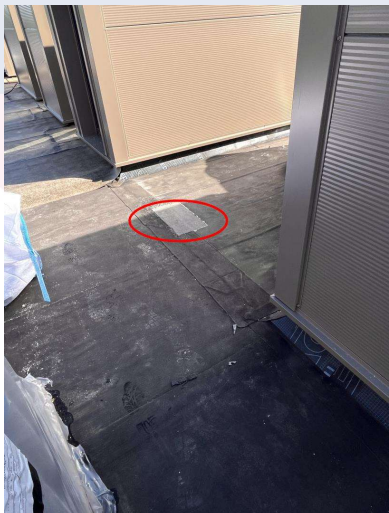
De oorzaak van de lekkages is voor zover wij dat hebben kunnen achterhalen tweeledig. Nadat de lekkage werd ontdekt en duidelijk was dat het water afkomstig was van het dak is het dakvlak zoveel als mogelijk opgeruimd en het water van het deel waar dit zich had verzameld weggetrokken. Nadat een tweetal pallets was verplaatst bleek er sprake van twee winkelhaken in de dakbedekking, waardoor water kon binnendringen.

Afb. 7: herstelde winkelhaak

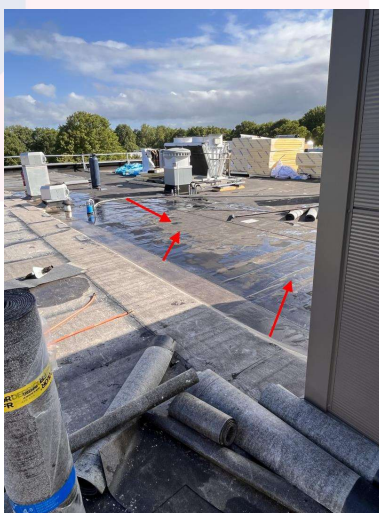
De reden van het feit dat op een deel van het dakvlak een waterstand was ontstaan lag hem in het feit dat het dak werd voorzien van een isolatielaag en vervolgens werd overlaagd. Hierdoor ontstonden, gedurende het werk, niveauverschillen tussen het oorspronkelijke en het (verhoogde) nieuwe dakvlak. Dit had tot gevolg dat bij hevige regenval een waterstand ontstond op het lagere dakdeel. Met name ter plaatse van de vide op de verdieping is een grote hoeveelheid water het gebouw ingestroomd.

Afb. 8: niveauverschillen dakvlak

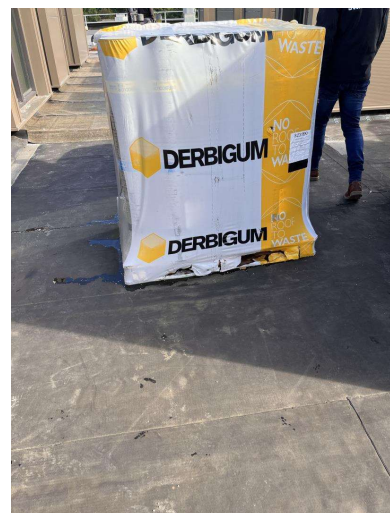
Afb. 9: pallet met rollen dakbedekking
