# Ontwerpnota bestaande vispassages Grave, Sambeek, Belfeld, Roermond en Borgharen

Project Visconnectiviteit Maas

Klant: Rijkswaterstaat ZN

Referentie: BJ5649-RHD-WM-F5-RP-TM-0012

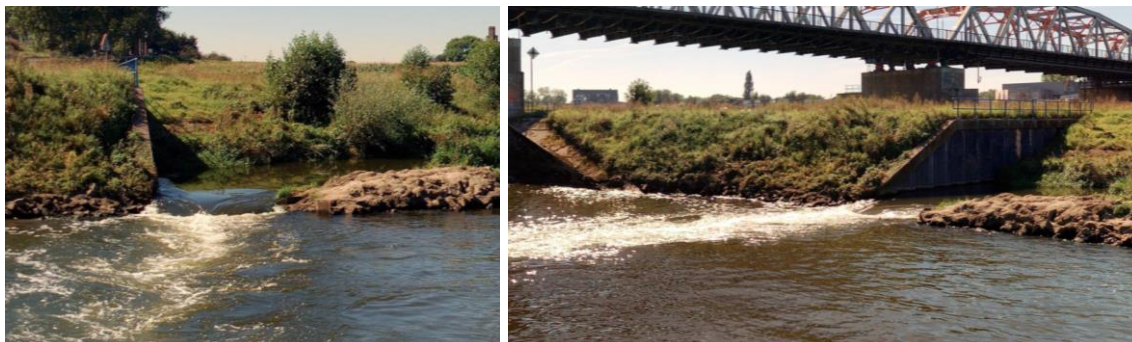
*Figuur 4-2 Foto's uitstroom vispassage Grave [7.]*

Uit het onderzoek 'Stroomopwaartse migratie van volwassen salmoniden In de periode 2009 - 2019' volgt dat de "vispassages te Grave en Sambeek het slechtst presteren, met respectievelijk 62% en 50% [17.]". Een eenduidige verklaring voor de lage detectie van salmoniden is in dit onderzoek niet benoemd. Uit de monitoringsresultaten "Vismigratie via de vispassage bij Grave, voorjaar 2006/2007 blijkt het volgende: "Opmerkelijk verschil met andere vistraponderzoeken op de Maas en de Neder-Rijn/Lek is dat de totale aantallen gevangen vissen veel minder zijn bij dan bij andere vispassages, zowel in 2006 als het onderzoek van dit jaar (2007). [18.]"

Mogelijk heeft de slechte vindbaarheid van de passage bij Grave te maken met de globale ligging van de lokstroom. Stroomopwaarts trekkende vis oriënteert zich aan de stroomdraad, dus de preferente hoofdstroom in de rivier. In Grave ligt deze stroomdraad veelal aan de rechteroever van de Maas (zie rode lijn in de onderstaande figuur).

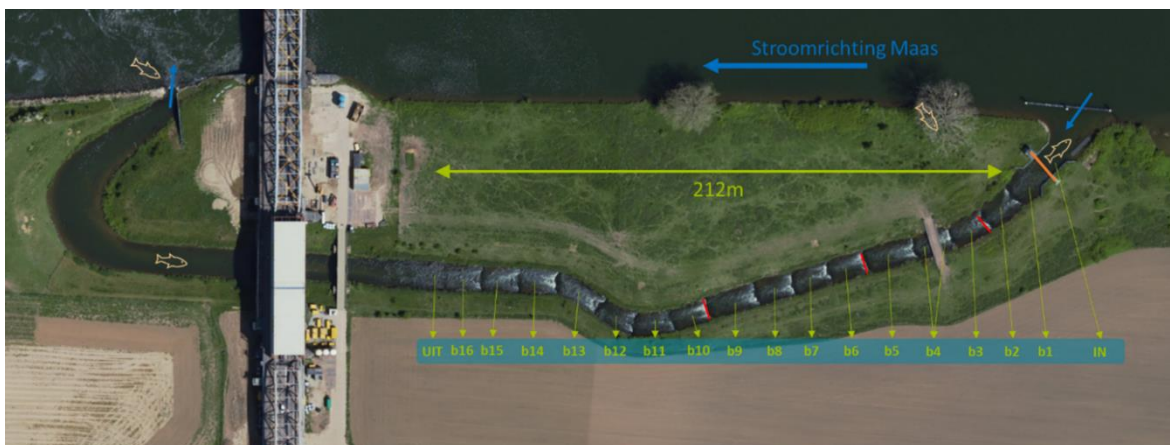
In onderstaande figuur is weergegeven bij welke drempels het gemeten verval groter is dan het ontwerpverval van 20 cm.

Figuur 4-4 Locatie drempels met verhoogd verval

In de benedenstroomse bekken van deze drempels worden zwerfstenen geplaatst om het verval in het bekken op te delen. De locaties zijn weergegeven in onderstaande figuur.

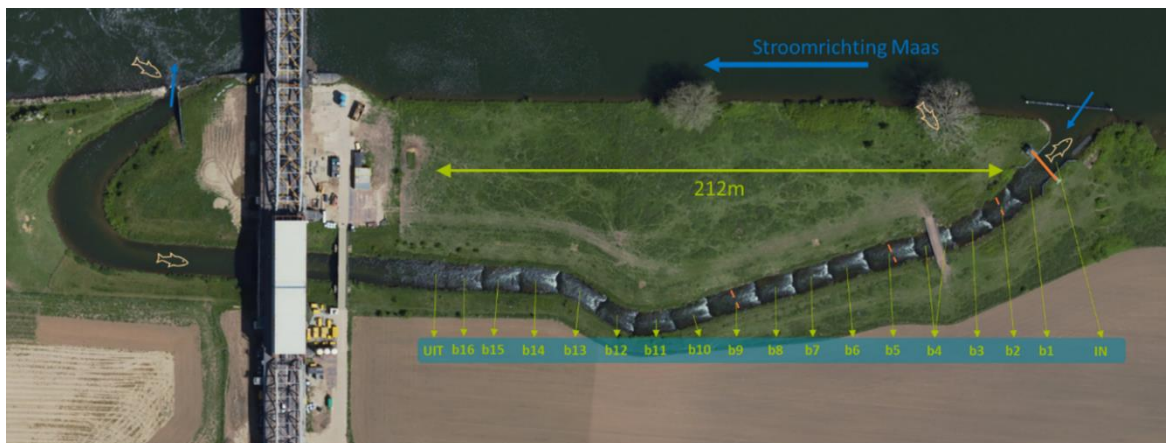
Figuur 4-5 Locatie plaatsing zwerfstenen

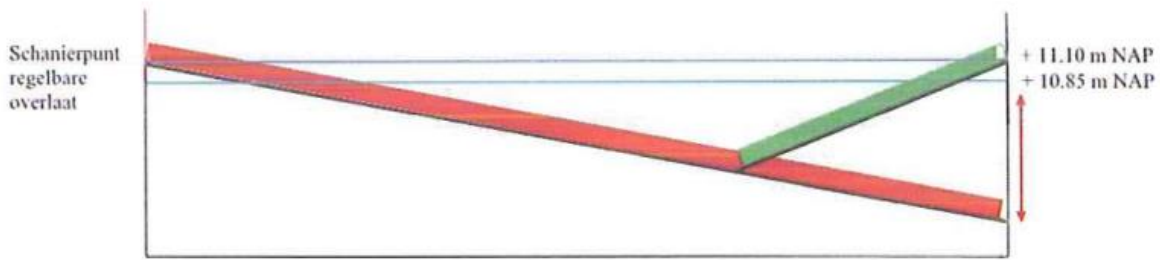
Voor het **debiet** is de regelbare inlaat een beperkende factor aangezien tijdens de inspectie de schuif al volledig naar beneden is gedraaid. Bij een regulier stuwpeil van 11,1 m + NAP bleek het debiet circa 3 m<sup>3</sup>/s. Rond 2010 zijn aanpassingen uitgevoerd aan de vispassage vanwege verhoogde stuwpeilen. Het inlaatwerk is daarbij opgehoogd middels plaatsing van stalen balken op de bestaande schuif en op de vaste drempel (respectievelijk rood en groen gemarkeerd in onderstaande figuur). Hierdoor kan het inlaatwerk in gesloten toestand (volledig omhooggedraaid) een waterstand tot 11,1 m + NAP (stuwpeil) keren.

Figuur 4-6 Uitgevoerde aanpassing inlaatwerk Sambeek [8.]

De voorgestelde maatregel om het debiet te laten toenemen is het ongedaan maken van de ophoging van de vaste drempel (groen). Hiermee neemt het stroomvoerend oppervlak toe met ongeveer (3 m x 0,25 m) 0,75 m<sup>2</sup>. Daarmee kan het debiet door de vispassage toenemen, zonder dat de gehele inlaatconstructie vervangen moet worden. De beweegbare drempel blijft ongewijzigd, waardoor het debiet bij droogte geknepen kan worden.

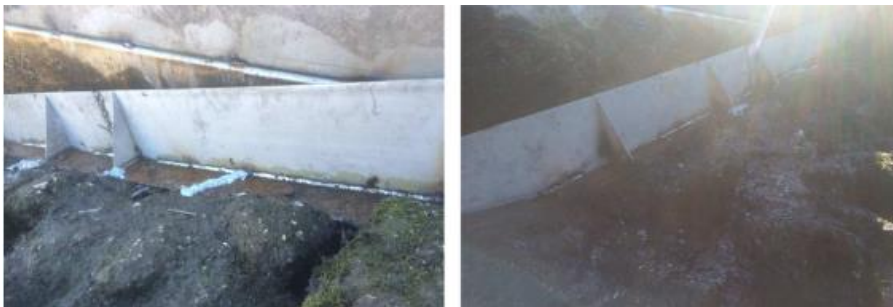
Figuur 4-7 Foto verhoogde vaste drempel

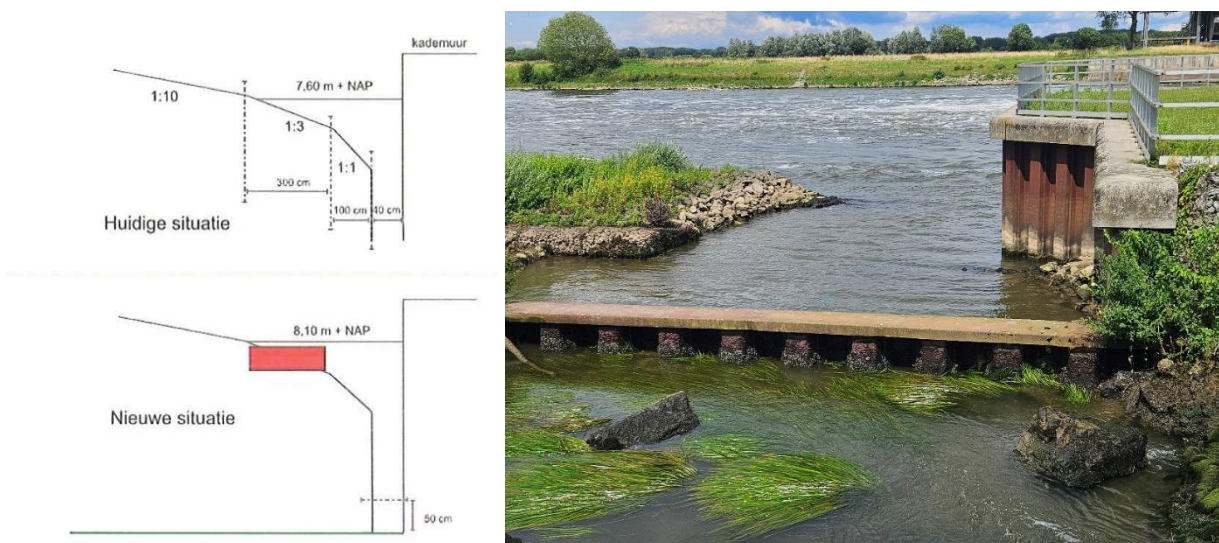
Voor de **monding** in de Maas geldt eveneens dat deze rond 2010 is aangepast, waarbij het stroomvoerend oppervlak is verkleind ter compensatie van het verhoogde peil van het benedenpand. Daarbij zijn schanskorven geplaatst op de bestaande drempel, zie het rode vlak in onderstaande figuur:

Figuur 4-8 Uitgevoerde aanpassing monding (l) en stroombeeld monding vispassage Sambeek tijdens inspectie 2024 (r) [9.]

De voorgestelde maatregel is om de uitstroom te vernauwen door de bestaande drempel te verwijderen en een damwand te plaatsen om de gewenste profielvernauwing te realiseren. Zie ook onderstaande figuren:

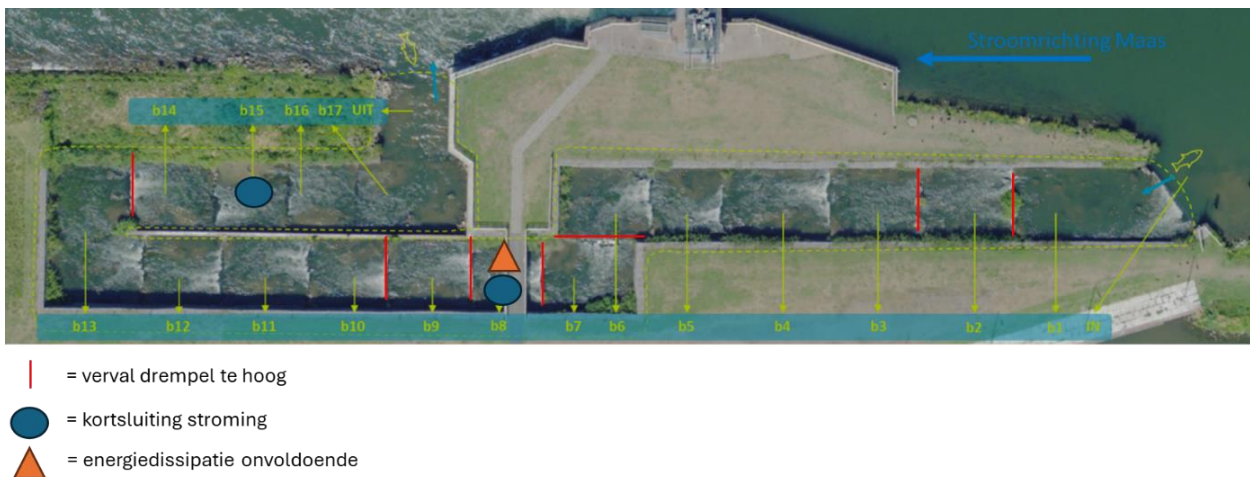
Figuur 4-11 Locatie drempels met verhoogd verval, bekkens met afwijkend stroombeeld (Sambeek)

Om de energiedissipatie in de bekkens (met name bekken 8 en 15) te verbeteren, wordt voorgesteld alle bekkens te **baggeren** om daarmee de aanzanding van gemiddeld 0,5 m in de bekkens ongedaan te maken. Dit vergroot het volume van de bekkens. Uit berekening van het verschil van de ontwerphoogte met de gemeten waterdiepte volgt een indicatie van het baggervolume van 1491 m<sup>3</sup> (afgerond 1500 m<sup>3</sup>).

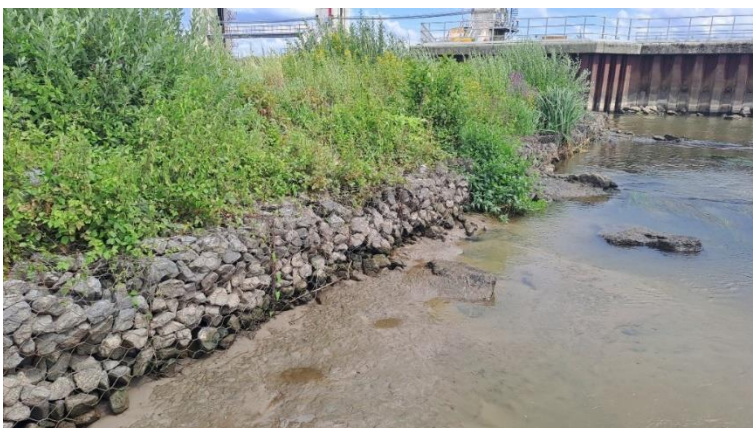
- Veel begroeiing op de bodem van de bekken en op enkele drempels.
- Vuil in de vertical slots van de drempels.
- Ongunstig geplaatste stortstenen/zwerfkeien in de bekken.
- Lokaal 100% materiaalafname stalen deksloof (bij brug).
- Uitspoeling schanskorven aan de bekkenzijde van de landtong (zie onderstaande foto).

*Figuur 4-13 Schade aan schanskorven langs landtong*

- Aandachtspunt bij de schanskorven is de duurzaamheid van de constructie. Vooral langs de oevers is corrosie van de korf een mechanisme dat tot falen leidt. Hier dienen levensduureisen voor te worden geformuleerd.

- Baggeren van de bekkens (reeds benoemde maatregel) waarbij ook de begroeiing wordt verwijderd en de drempels worden gereinigd (vrijmaken vertical slots).
- Vervanging van de bovenste schanskorf langs de landtong (45 m lang, afmetingen korf 1 x 1 m, gevuld met stortsteen 90/150), zie Figuur 4-14.

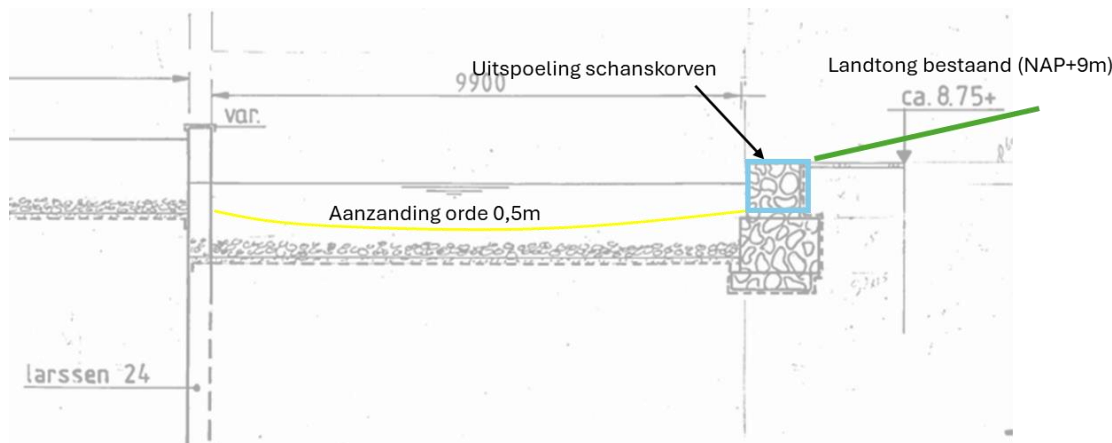
Figuur 4-14 Aanduiding aanzanding bekkens en schade schanskorven

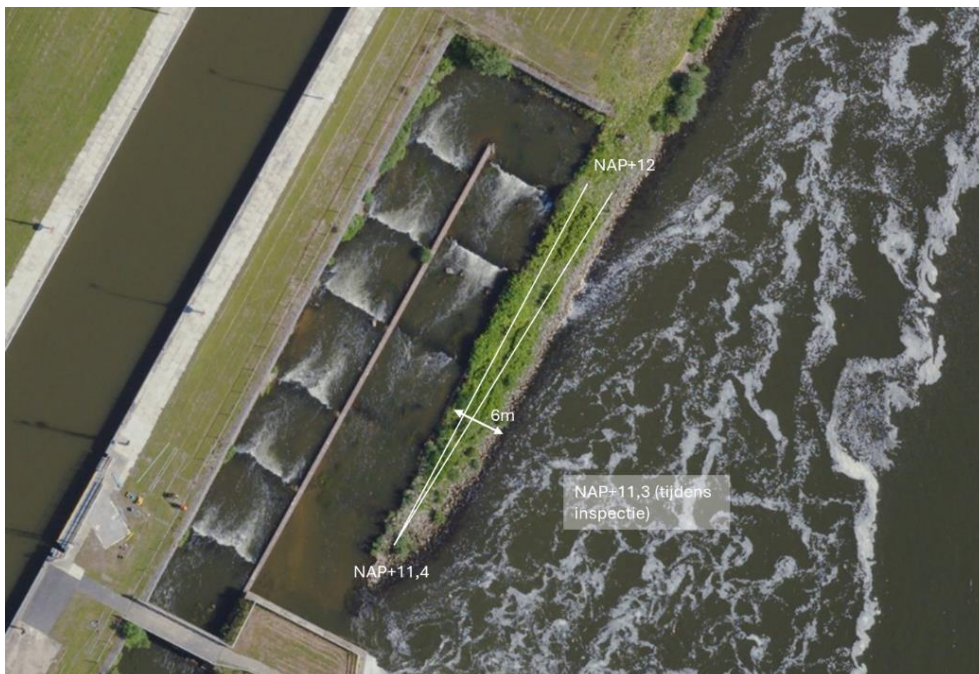
Het aanpassen van de **mond**ing in de Maas bestaat uit twee maatregelen: het ophogen van de landtong en het vernauwen van de uitstroomopening. De hoogte van de bestaande landtong is variërend en neemt richting de monding van de vispassage af naar circa 11,4 m + NAP [8.].

Figuur 4-17 Luchtfoto landtong Belfeld met hoogteligging (Belfeld) [8.]

Hiermee inundeert de landtong (gedeeltelijk) met circa 150 dagen per jaar (op basis van de Betrekkingslijnen Maas 2023-2024). In die situaties is de lokstroom minder goed vindbaar. De gewenste aanleghoogte van de landtong is 12,5 m + NAP. Daarmee zal de landtong minder dan 60 dagen per jaar overstromen, waardoor de lokstroom het grootste deel van het jaar bij de monding in de Maas stroomt. Dat zal een gunstig effect hebben op de vindbaarheid. De landtong moet daarmee tot 1 m verhoogd worden. De daarvoor voorgestelde oplossing is het aanbrengen van extra schanskorven op de bestaande schanskorven, samen met het vervangen van de beschadigde elementen. Aan de Maaszijde kunnen de schanskorven met stortsteen worden aangestort om de constructie stabiel en stromingsbestendig te maken, zie onderstaande figuur.

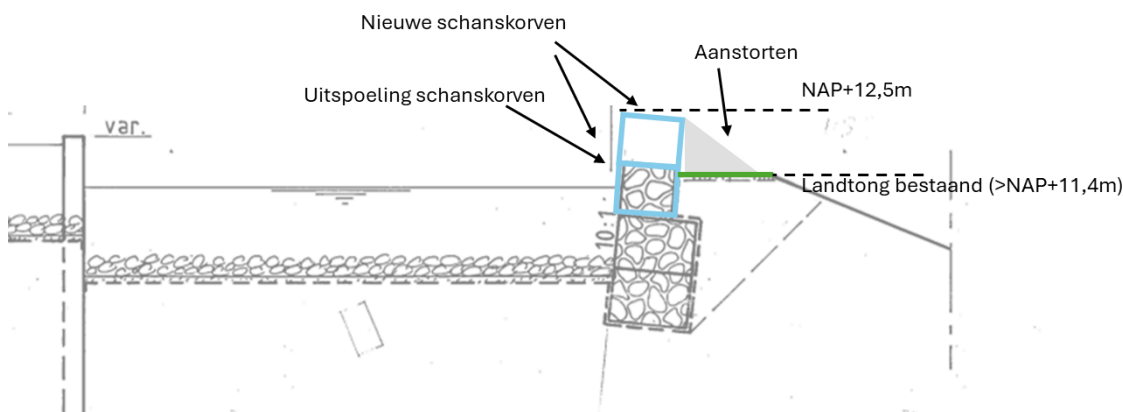
Figuur 4-18 Ophoging landtong met schanskorven en herstel beschadigde schanskorven (Belfeld)

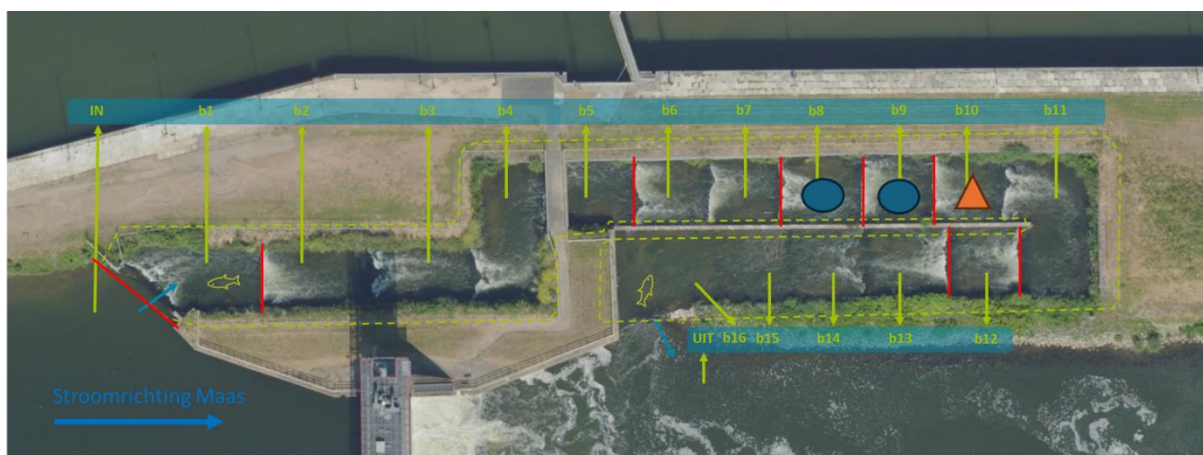
- | = verval drempel te hoog
- = kortsluiting stroming
- ▲ = energiedissipatie onvoldoende

Om het stroombeeld in de bekkens (met name bekken 8-10) te verbeteren, wordt voorgesteld alle bekkens te **baggeren** om daarmee de aanzanding van gemiddeld 0,5 m in de bekkens ongedaan te maken. Dit vergroot het volume van de bekkens. Voor de berekening van de hoeveelheid te baggeren, zijn de gemeten bodemhoogtes (tijdens de inspectie) en ontwerphoogtes van de bekkens gebruikt. Rijkwaterstaat heeft tekeningen van de vispassage aangeleverd, waarbij er twee dezelfde tekeningen (een uit 1992 en een uit 1993) zijn met andere ontwerpbodemhoogtes. Er is besloten om de meest recente tekeningen uit 1993 te gebruiken met de hogere ontwerpbodemhoogtes, aangezien er voorkomen moet worden dat er onder een ontwerphoogte wordt gebaggerd. Uit berekening van het verschil van de ontwerphoogte met de gemeten waterdiepte volgt een indicatie van het baggervolume: 1446 m<sup>3</sup> (afgerond 1500 m<sup>3</sup>).

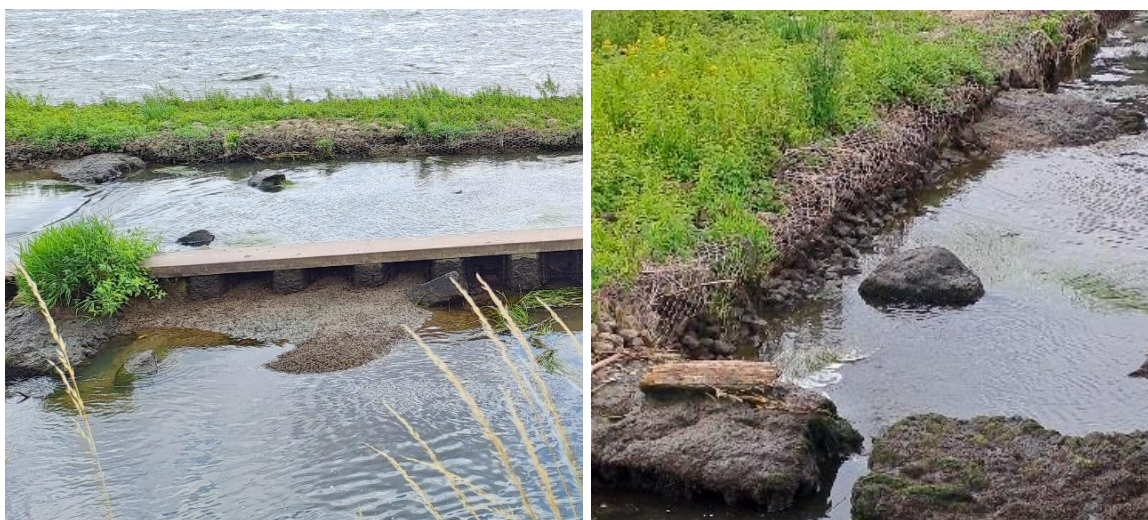
- Vuil in de vertical slots van de drempels.
- Uitspoeling schanskorven aan de bekkenzijde van de landtong (zie onderstaande foto).

Figuur 4-23 Zicht op uitspoeling schanskorven landtong (Belfeld)

- Aandachtspunt bij de schanskorven is de duurzaamheid van de constructie. Vooral langs de oevers is corrosie van de korf een mechanisme dat tot falen leidt. Hier dienen levensduureisen voor te worden geformuleerd.

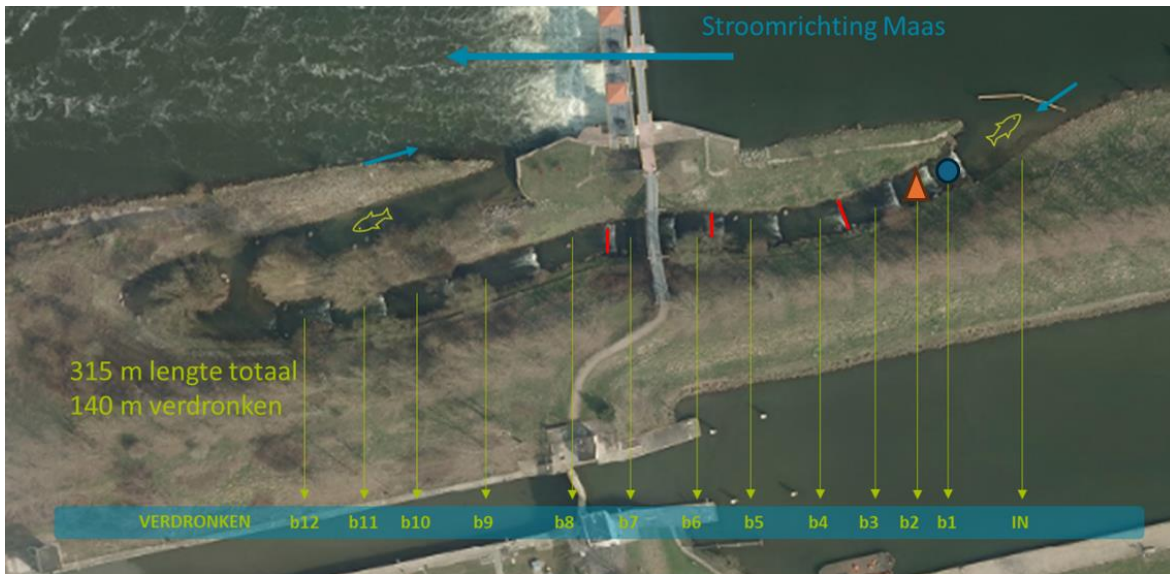
- | = verval drempel te hoog
- = kortsluiting stroming
- ▲ = energiedissipatie onvoldoende

Voor de bekkens is het plaatsen van **zwerfstenen** en het **verleggen** van twee **drempels** voorgesteld naar aanleiding van de analyse van de inspectieresultaten, zie onderstaande figuur.

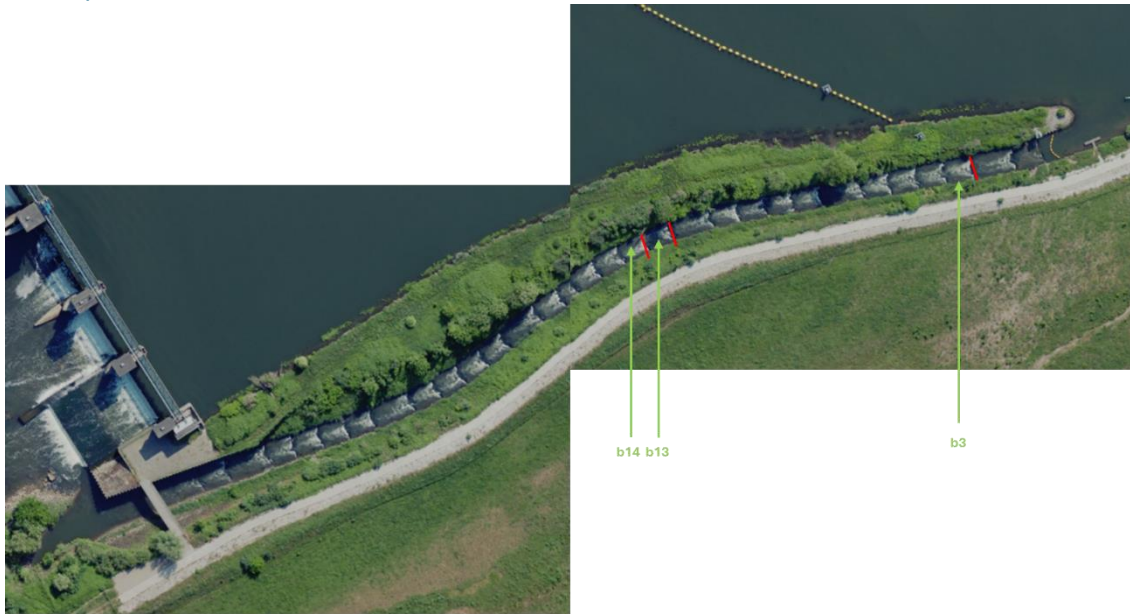
In onderstaande figuur is weergegeven bij welke drempels het gemeten verval groter is dan het ontwerpverval van 20 cm.

*Figuur 4-31 Locatie drempels met verhoogd verval*

In de benedenstroomse bekken van deze drempels worden zwerfstenen geplaatst om het verval in het bekken op te delen. De locaties zijn weergegeven in onderstaande figuur.

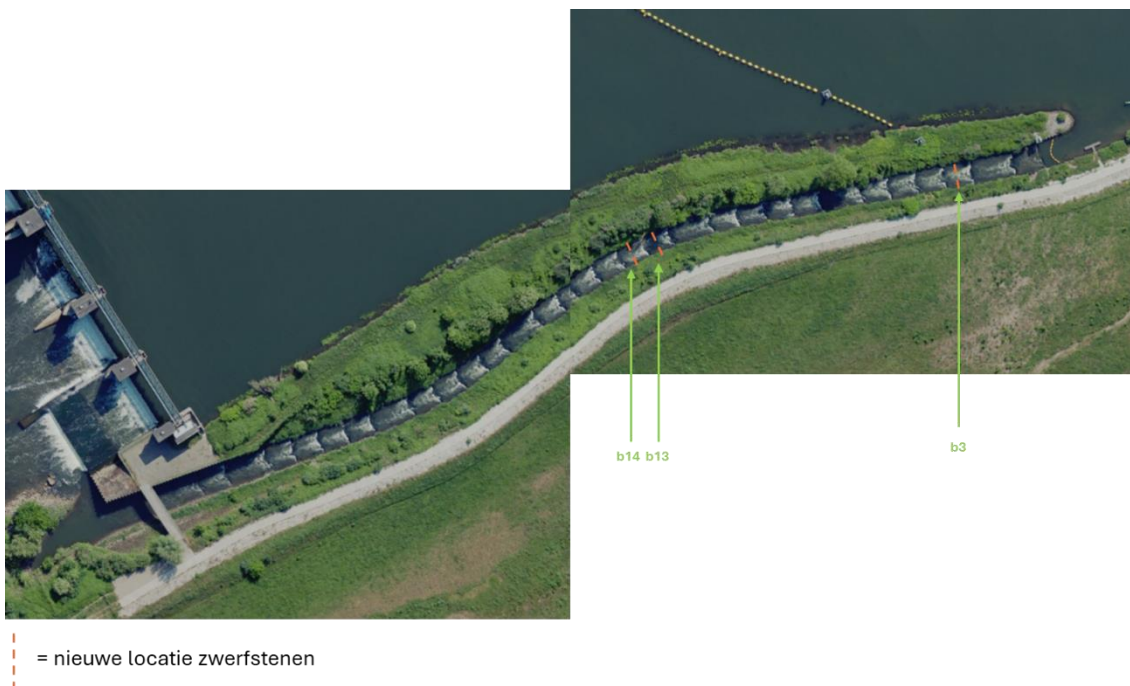
*Figuur 4-32 Locatie plaatsing zwerfstenen*
