ASBESTINVENTARISATIE CONFORM PROCESSCHEMA

40B1844

Clement van Maasdijklaan 5

P20-1018-580

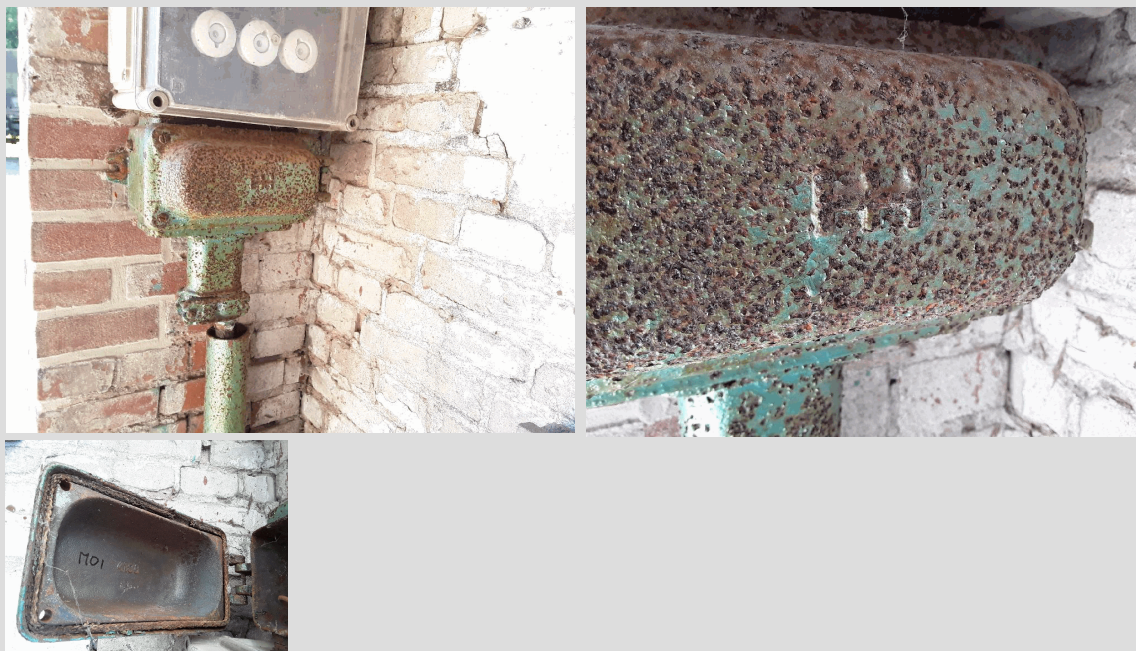
Bron (code)	elektrakast (1018-44-001)	
Referentie code	n.v.t.	
Monster	MM001	Niet asbesthoudend (cert. 1206333)
Soort		
Beschadiging	Niet	
Verweerdheid	Niet	
Bevestiging	geklemd	
Binnen/buiten	Installatie/component binnen	
Risicoklasse	-	
Opmerking	Het betreft een elektrakastje van het merk HH, type onbekend. Het koord in het deksel is bemonsterd.

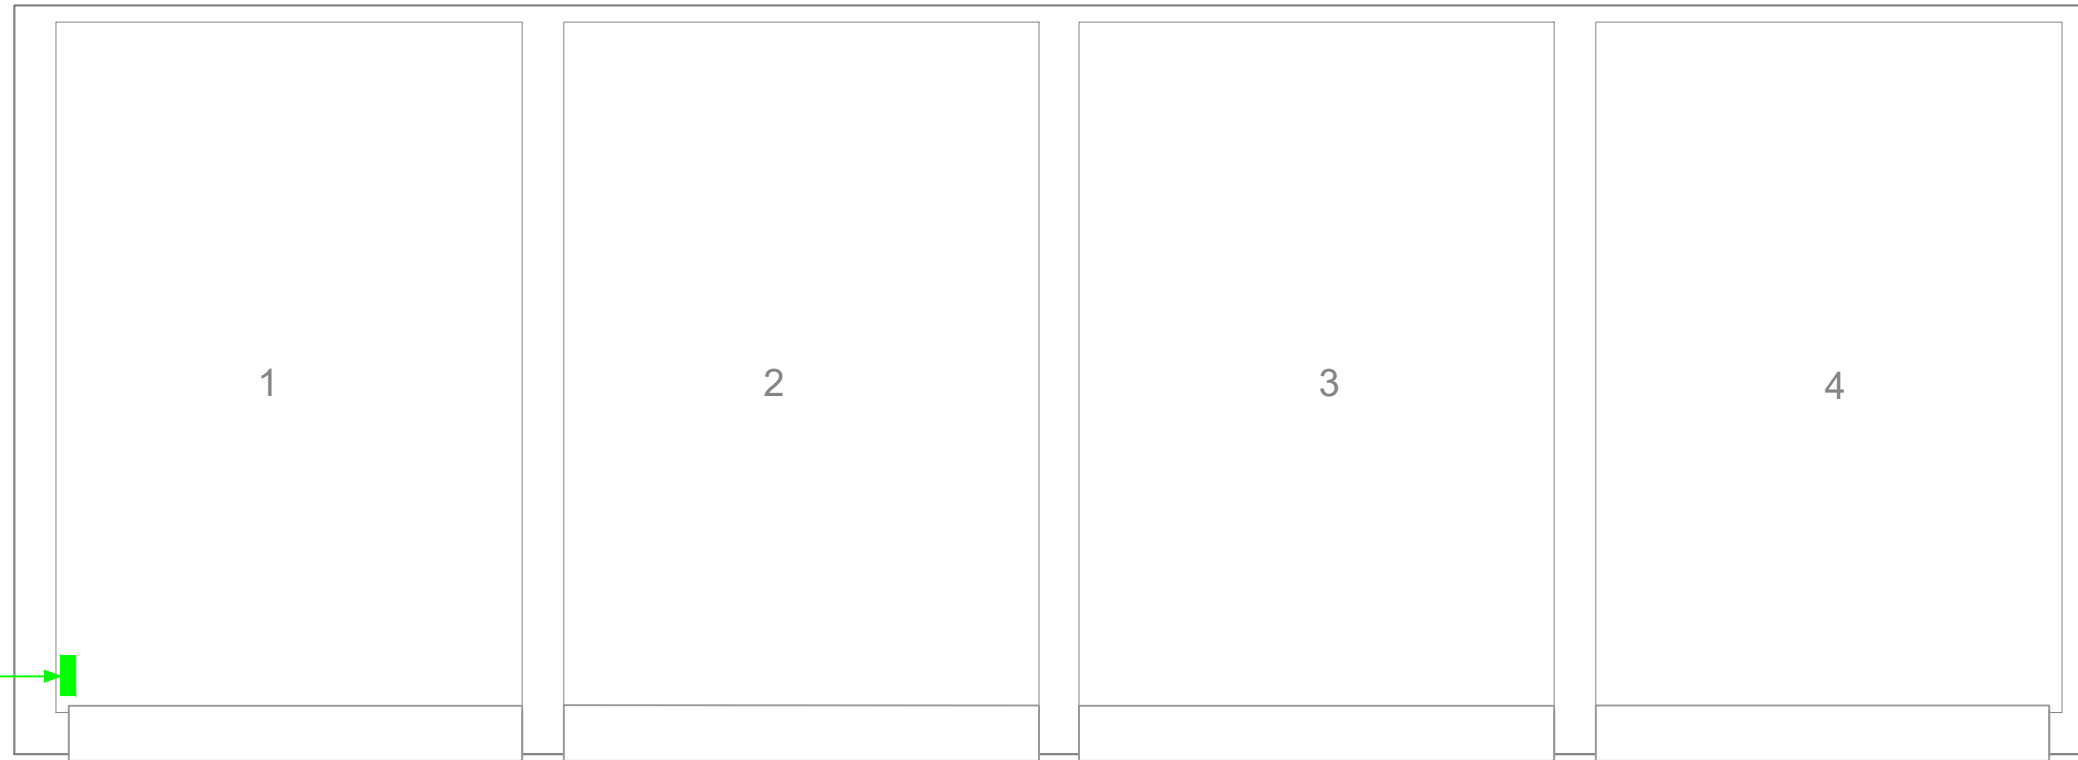
Basisplattegrond

A 001 MM001

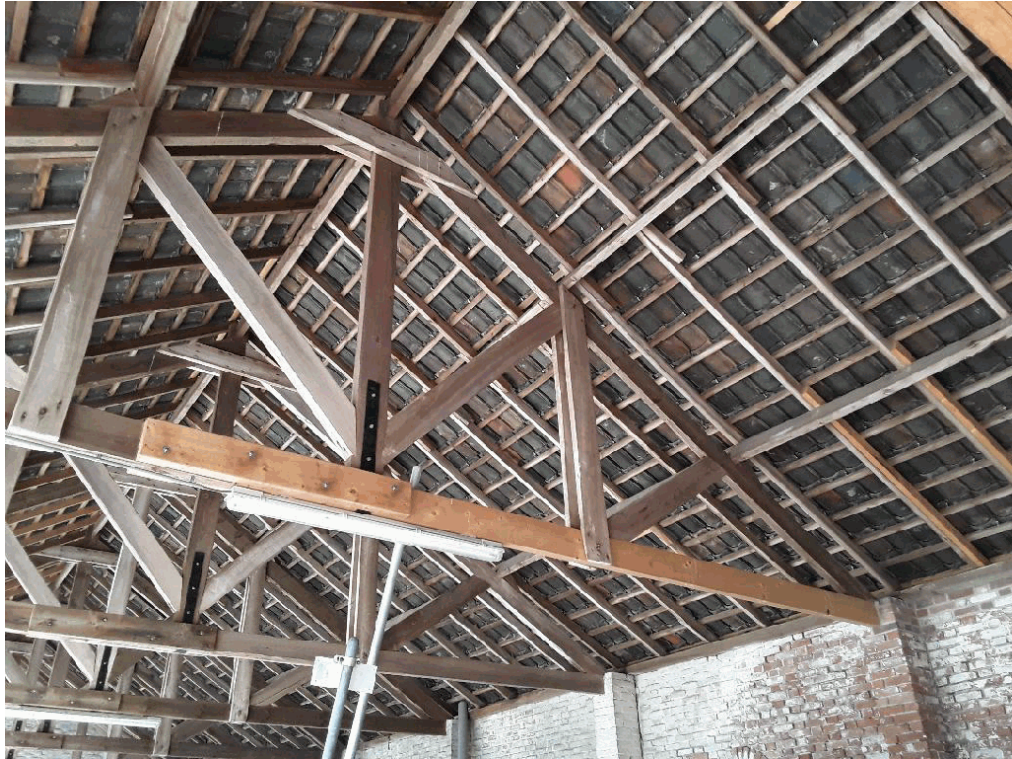
40B1 844, geen dakbeschot aanwezig
