RAPPORT

ASBESTINVENTARISATIE CONFORM PROCESSCHEMA

40B18E5
Clement van Maasdijklaan 5
6816TW Arnhem

DOCUMENTNUMMER P20-1018-437
OPGESTELD DOOR R.J. Huisman
TECHNISCH VERANT- H. Meijer
WOORDELIJKE
AUTORISATIEDATUM/ 4 oktober 2021
VERSIE 1
PARAAF
STATUS RAPPORT Definitief

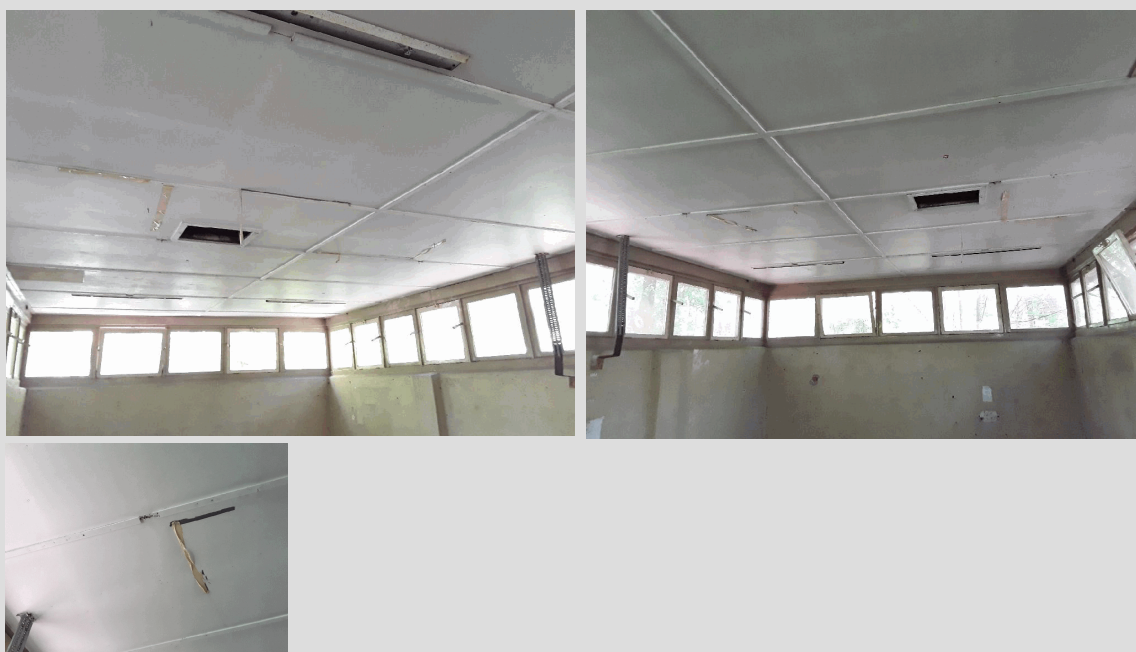
Bron (code)	plafondafwerking (1018-E5-003)	
Referentie code	n.v.t.	
Monster	MM007	chrysotiel: 2 - 5 % (cert. 1203241)
Soort	Asbestcement vlakke plaat	
Hechtgebondenheid	Hechtgebonden	
Beschadiging	Niet	
Verweerdheid	Niet	
Bevestiging	gespijkerd	
Binnen/buiten	Bouwkundig binnen	
Risicoklasse	2	
Wijze demontage	Containment	
Opmerking voor veilig verwijderen	geen bijzonderheden	
Opmerking	Het betreft plafondafwerking in het gebouw.

Adres	Gebouw (deel)	Ruimte	Hoeveelheid
Clement van Maasdijklaan 5	40B18E5 begane grond	1	38,00 m ²

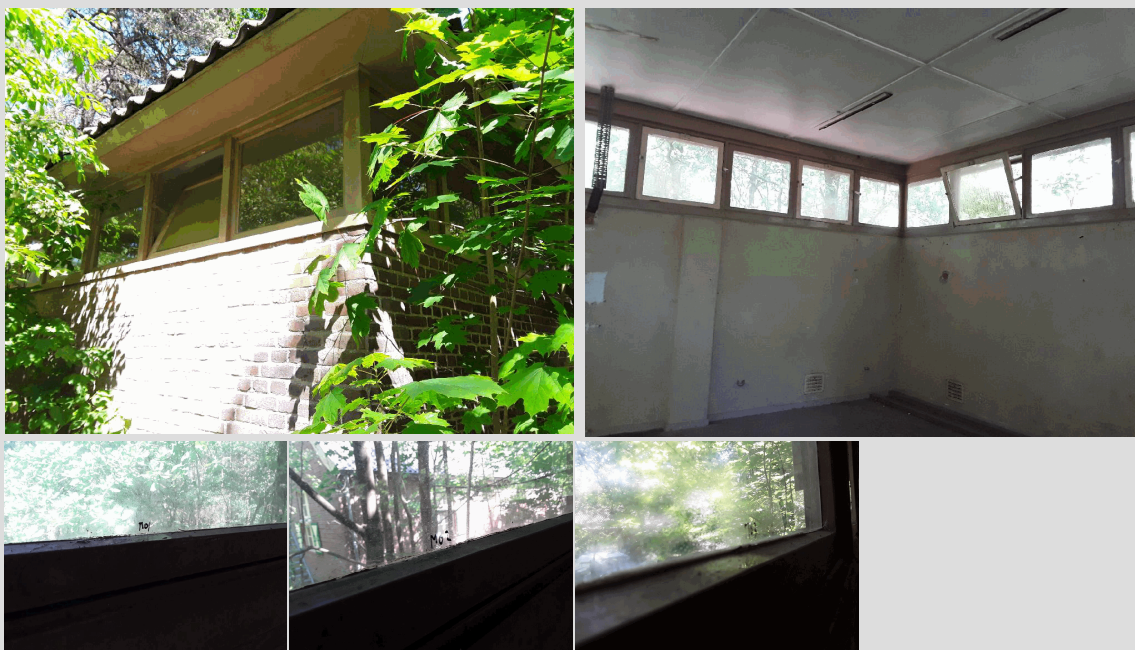
Bron (code)		kit (beglazingskit) (1018-E5-001)	
Referentie code	n.v.t.		
Monster	MM001	Niet asbesthoudend (cert. 1203241)	
	MM002	Niet asbesthoudend (cert. 1203241)	
	MM003	Niet asbesthoudend (cert. 1203241)	
Soort			
Beschadiging	Niet		
Verweerdheid	Niet		
Bevestiging	gekit		
Binnen/buiten	Overig buiten		
Risicoklasse	-		
Opmerking	Het betreft beglazingskit in houten gevelkozijnen.

Adres	Gebouw (deel)	Ruimte	Hoeveelheid
Clement van Maasdijklaan 5	40B18E5 begane grond	gevel

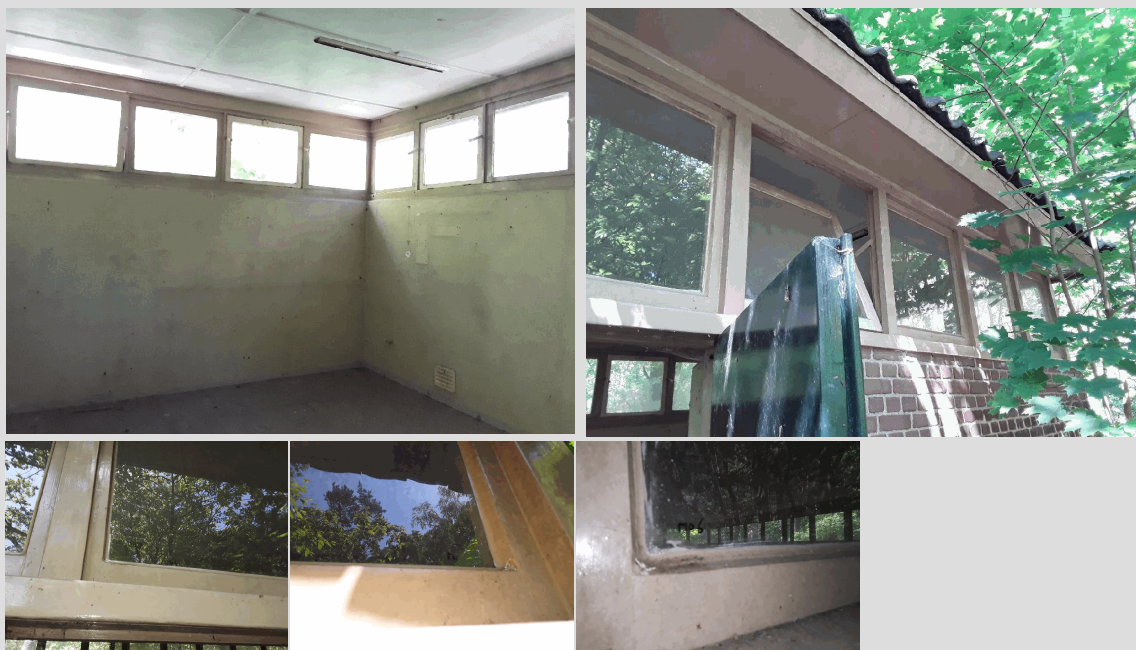
Bron (code)		stopverf (1018-E5-002)	
Referentie code	n.v.t.		
Monster	MM004	Niet asbesthoudend (cert. 1203241)	
	MM005	Niet asbesthoudend (cert. 1203241)	
	MM006	Niet asbesthoudend (cert. 1203241)	
Soort			
Beschadiging	Niet		
Verweerdheid	Niet		
Bevestiging	gesmeerd		
Binnen/buiten	Overig buiten		
Risicoklasse	-		
Opmerking	Het betreft stopverf in houten gevelkozijnen.

Adres	Gebouw (deel)	Ruimte	Hoeveelheid
Clement van Maasdijklaan 5	40B18E5 begane grond	gevel
