# Boom Effect Analyse

## Indische Buurt, Amersfoort

| Projectnummer: | P240254 |
| Datum: | 8-11-2024 |

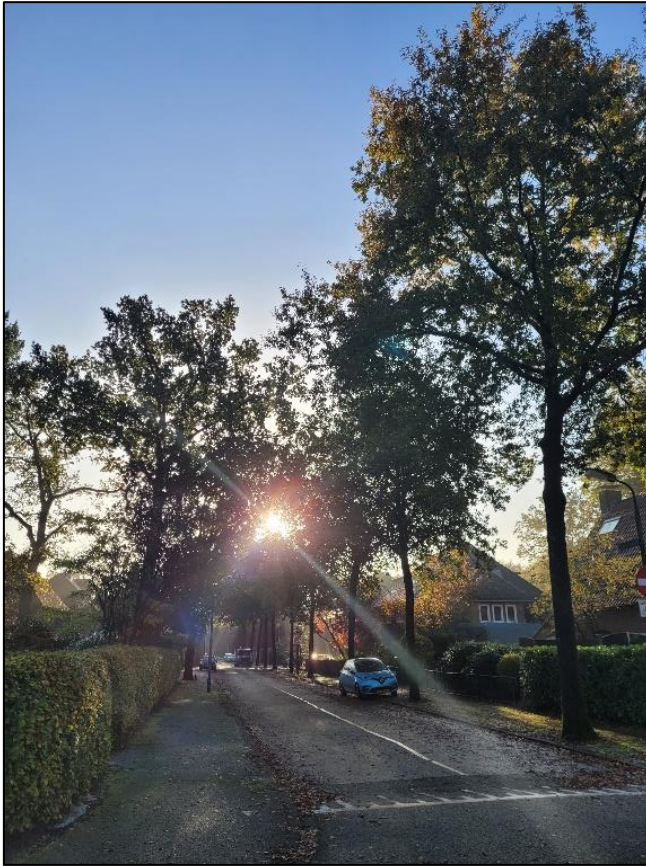
In de Balistraat staan in totaal 25 bomen. Het sortiment is overwegend zomereik (*Quercus robur*) met enkele meelbessen (*Sorbus ssp*). Ondanks de standplaats in het asfalt, zijn 17 bomen beoordeeld met een voldoende conditie. Acht bomen zijn beoordeeld met een onvoldoende conditie. De vorming van waterlot in de binnenkroon en twijgsterfte waren één van de tekenen van een verminderde conditie.

Afbeelding 5: In de Balistraat staan de zomereiken in het geasfalteerde voetpad.

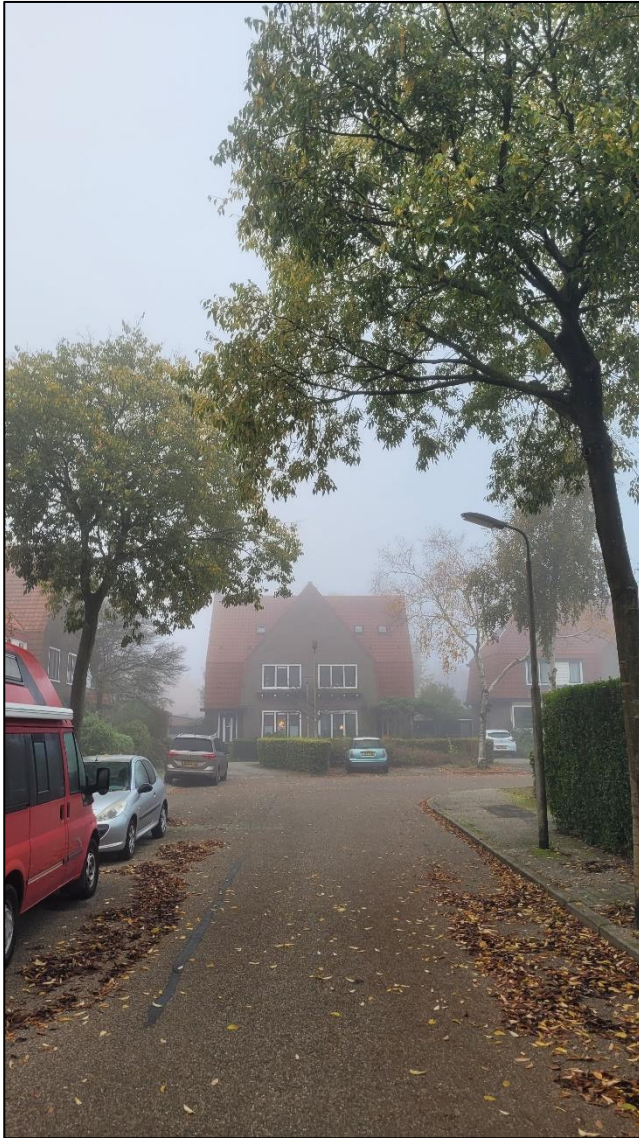
De Bankastraat loopt door het midden van de Indische Buurt. In deze straat staan in totaal 41 bomen. Het bomenbestand bestaat hier hoofdzakelijk uit Europese netelbomen (*Celtis australis*) die worden afgewisseld met enkele sierkersen (*Prunus eminens* 'Umbraculifera'). De Europese netelbomen staan hoofdzakelijk in het geasfalteerde voetpad. Pleksgewijs is zichtbaar dat bij enkele bomen het asfalt verwijderd is en is vervangen voor een elementenverharding. De algehele conditie van de bomen in de Bankastraat is goed tot voldoende (29 stuks). Toch zijn er elf bomen (voornamelijk Europese netelbomen) die zijn beoordeeld met een onvoldoende conditie. Diverse zwamaantastingen zijn onder meer een oorzaak van de verminderde conditie.

Afbeelding 6: Netelbomen in de Bankastraat.

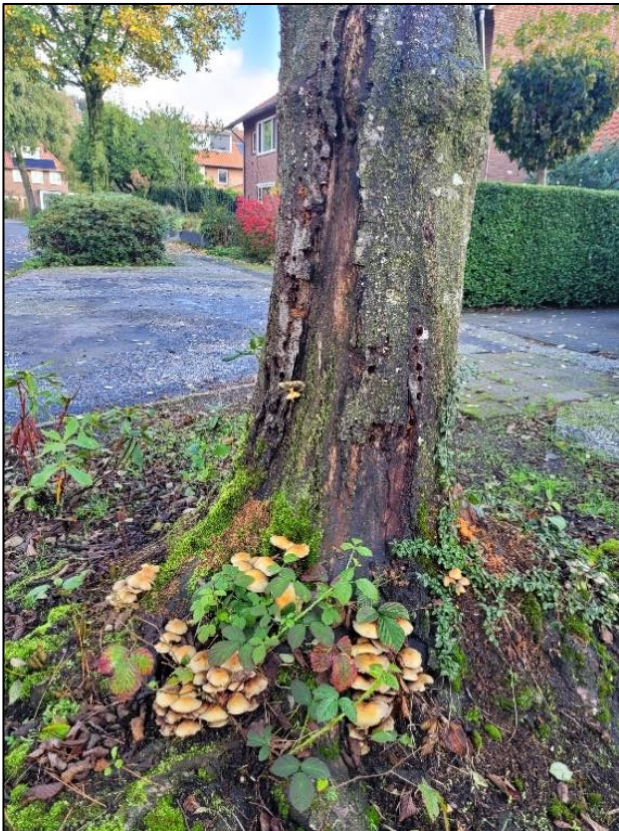
In de Boeroestraat staan elf bomen, voornamelijk diverse soorten elzen (*Alnus incana* en *Alnus cordata*). De Boeroestraat is één van de weinige straten waar de bomen niet in een geasfalteerd voetpad staan. In plaats daarvan staan ze heestervakken of in het gazon. Twee bomen in de Boeroestraat zijn beoordeeld met een verminderde conditie (onvoldoende en slecht). Beide bomen hebben een zwamaantasting aan de stamvoet.

Afbeelding 7: Een els in de Boeroestraat met een zwamaantasting.

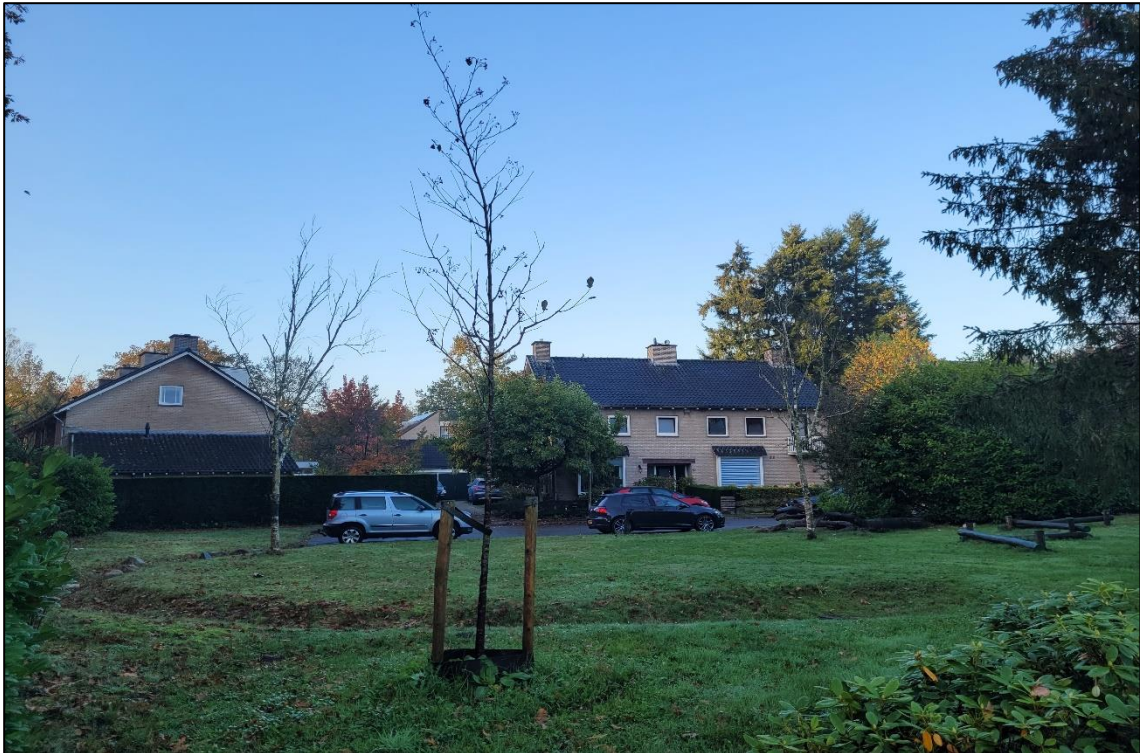
De Madoerastraat loopt dwars door de Indische Buurt van de Leusderweg tot de kruising Ceramstraat en Ambonstraat. In de Madoerastraat staan in totaal 31 bomen. Het bomenbestand in de Madoerastraat is wisselend en bestaat uit Zweedse meelbessen (*Sorbus intermedia* 'Brouwers'), Hymalayaberken (*Betula utilis* 'Doorenbos') en Krimlinden (*Tilia x europaea* 'Euchlora'). Doordat er in de Madoerastraat meerdere groenstroken zijn, staan de meeste bomen in het gazon of in de beplanting. Vijftien bomen zijn beoordeeld met een goede en voldoende conditie en vijftien bomen zijn beoordeeld met een onvoldoende conditie. Eén boom is reeds afgestorven. Op het moment van veldbezoek waren werkzaamheden ten behoeve van kabels en leidingen al uitgevoerd en verharding opgebroken. Hierbij is enige wortelschade ontstaan.

Afbeelding 8: Langs de Madoerastraat bevinden zich meerdere groenstroken waar een divers sortiment aan bomen staat. Niet elke boom is even levensvatbaar.

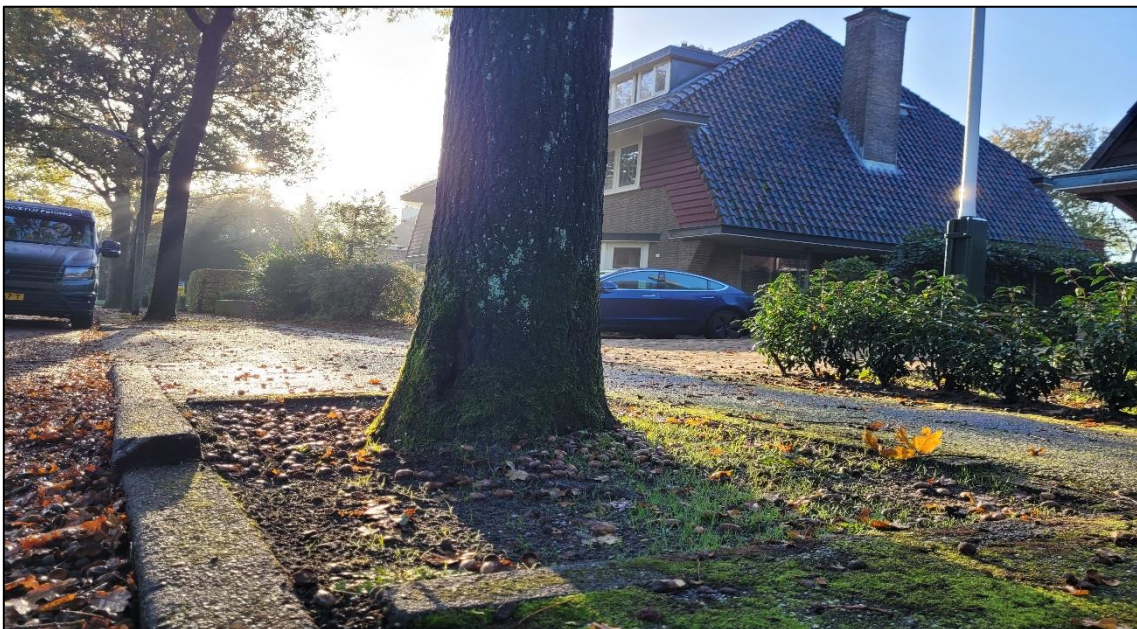
Bij 36 bomen is tijdens het onderzoek lichte wortelopdruk geconstateerd. Hierbij worden de bestrating en opsluitbanden maximaal 2 cm opgedrukt. Bij 27 bomen is sprake van matige opdruk (2 tot 5 cm). Bij 20 bomen is zware opdruk geconstateerd. Hierbij wordt verharding meer dan 5 centimeter opgedrukt.

De meeste opdruk (rondom 69 bomen) is waargenomen in de voetpaden waarbij tegels worden opgedrukt. Ook worden regelmatig opsluitbanden opgedrukt (rondom 37 bomen). Daarnaast zijn er meerdere bomen, waaronder boom 315 aan de Kapelweg en boom 21 aan de Soembastraat die rondom de boomspiegel zulke zware verhardingsopdruk laten zien, dat het verwijderen van het asfalt mogelijk tot ernstige wortelschade kan leiden.

*Afbeelding 10: Verhardingsopdruk is een groot probleem binnen de Indische Buurt.*

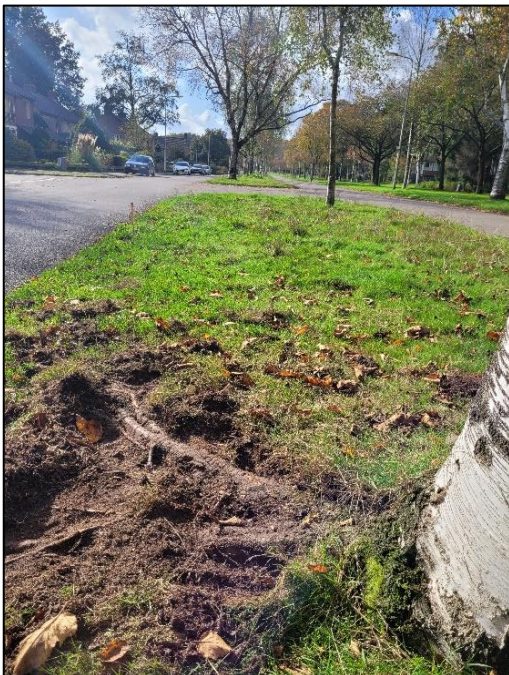
De middenberm waarin de berken staan is oppervlakkig zeer intensief doorworteld. De meeste beworteling bevindt zich in de eerste 30 centimeter van het bodemprofiel. Vanaf een diepte van 50 centimeter is stabiliteitsbeworteling aangetroffen. Opvallend is dat de groeiplaats een sterk verdichte bodemlaag heeft op 30 tot 40 centimeter diepte.

Afbeelding 15: Aan de Kapelweg is sprake van een intensieve, oppervlakkige beworteling.

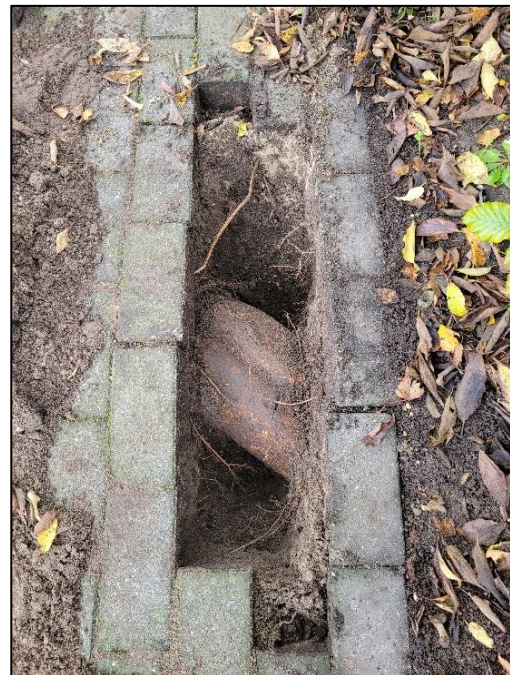
De wortels onder de verharding zijn fors. Boom 255 heeft een wortel gevormd van 20 centimeter dik, die richting de aangrenzende voortuin groeit. Ook bij boom 214 is enkel in de eerste 40 centimeter sprake van intensieve beworteling. Op een diepte van 20 tot 30 centimeter zijn wortels tot 12 centimeter aangetroffen.

Afbeelding 16: In de Bankastraat vormen veel bomen forse, oppervlakkige beworteling richting de voortuinen.

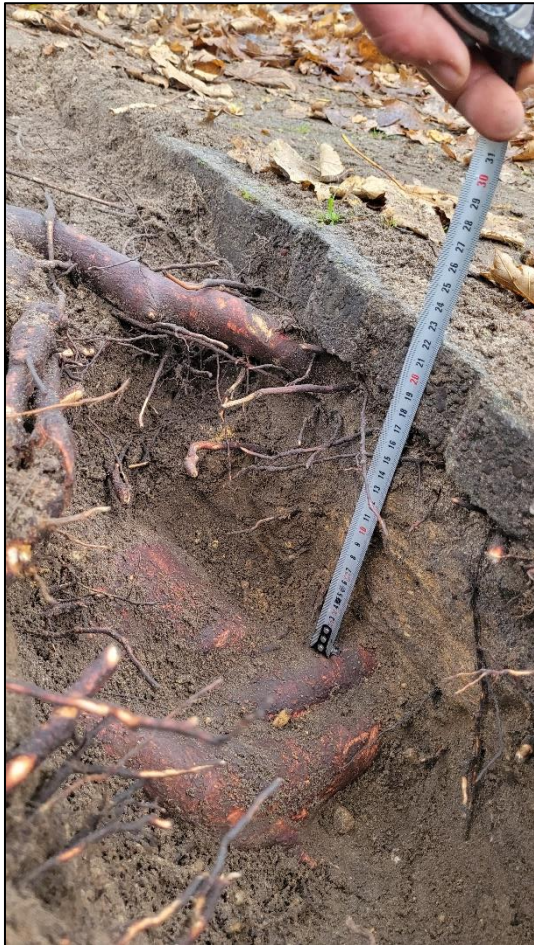
De beworteling in de straat is wisselend. Wel is duidelijk dat beworteling het meest intensief is in de eerste 30 tot 40 centimeter van het profiel. In deze laagdiepte zijn zowel bewortelingsplaten als grove beworteling tot 15 centimeter dik aangetroffen. In de laag 30 tot 60 centimeter neemt de bewortelingsintensiteit sterk af.

Afbeelding 17: In de Timorstraat (boom 231) groeien de wortels direct onder de elementenverharding.

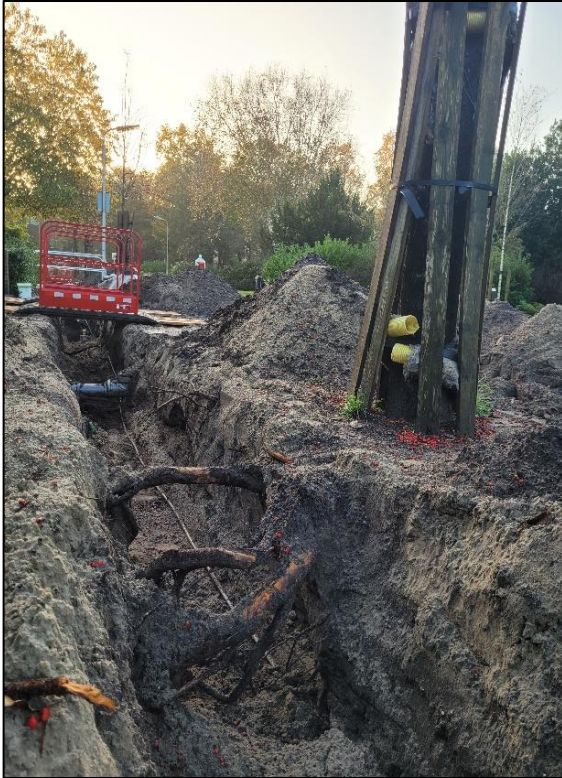
In de Madoerastraat wordt de rijbaan circa één meter versmald en worden tussen de bomen parkeervakken gerealiseerd. Op het moment van veldbezoek zijn de nutswerkzaamheden aan in uitvoering. Hierdoor kon direct een beeld gevormd worden van de beworteling in de straat. Ook hier was duidelijk dat de beworteling zich in de eerste 20 tot 30 centimeter bevindt en dat met name de zware beworteling zich richting de voortuinen heeft ontwikkeld.

*Afbeelding 18: Ook in de Madoerastraat wortelen de bomen oppervlakkig richting de voortuinen.*

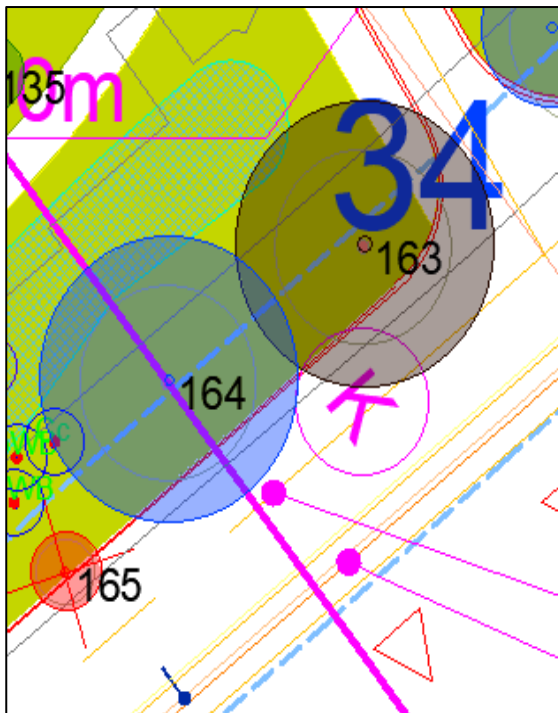
Het nieuwe ontwerp voor de Kapelweg (verbreding van de rijbaan ten koste van de middenberm) heeft de meeste negatieve impact op het bomenbestand in de wijk. Door de oppervlakkige en intensieve beworteling van met name de berken is de te verwachten wortelschade zeer groot, tot in sommige gevallen zelfs fataal. Daarbij komt ook nog dat berken een slecht regeneratievermogen en een slechte wondafgrendeling hebben. Wortelschade is daardoor direct van invloed op de conditie en toekomstverwachting van de bomen.

Afbeelding 20: Drie problemen aan de Kapelweg in één afbeelding samengevoegd. Verschuiven van de rijbaan zorgt voor verlies aan bomen (b.v. boom 165) omdat de bandenlijn in de stamvoet komt te liggen. Realiseren een doorsteek gaat ten koste van beworteling en doorwortelbaar volume (boom 163). Ook bij boom 164 wordt wortelverlies verwacht.

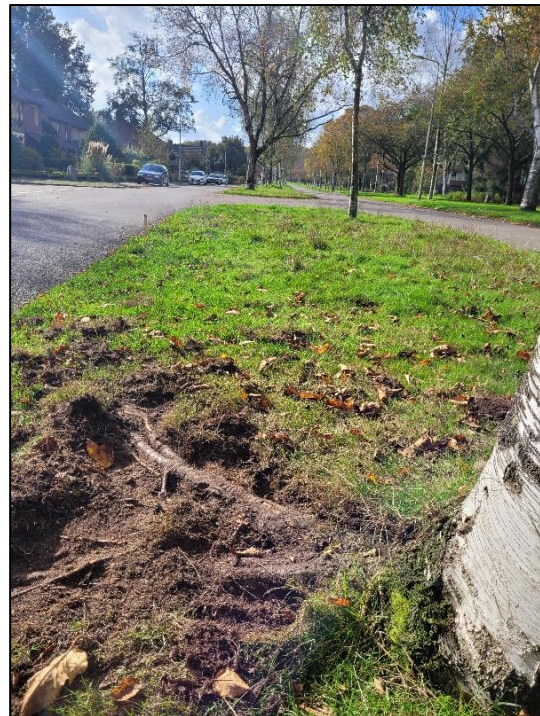
Afbeelding 21: De oppervlakkige wortels van de berken aan de Kapelweg gaan verloren bij verbreden en verschuiven van de rijbaan.

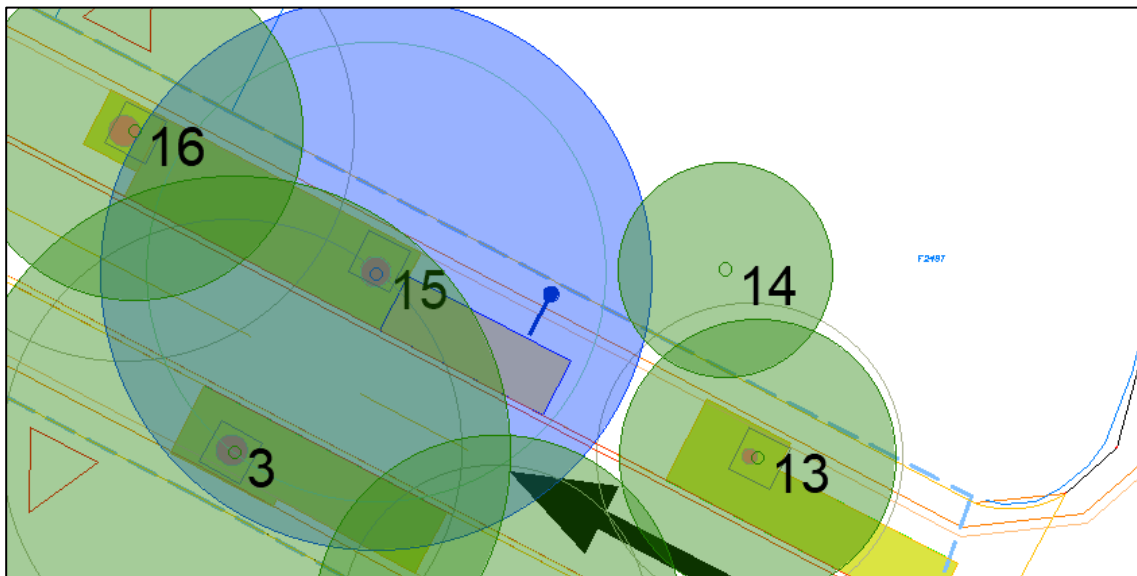
Bij de bomen in de overige straten speelt de mate van verhardingsopdruk een belangrijke rol in de te verwachten projectinvloed. Bij veel bomen is sprake van lichte tot zware verhardingsopdruk. Afhankelijk van de mate van verhardingsopdruk, neemt de kans op schade aan beworteling toe als de verhardingen worden vervangen. Het verwijderen van de asfaltverharding, alsmede het herstraten en realiseren van de parkeervakken, kan voor lichte tot ernstige wortelschade leiden. Het feit dat de bomen veelal in de eerste 30 centimeter wortelen, vergroot de kans op wortelschade.

Afbeelding 22: Het realiseren van parkeervakken op korte afstand van de boom kan tot wortelverlies leiden.

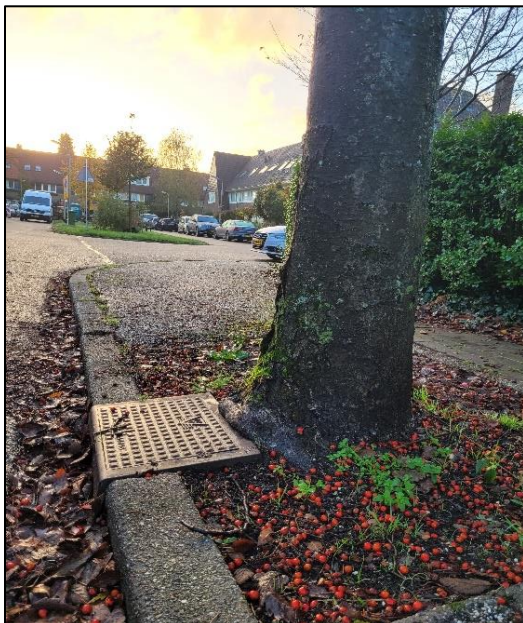
Doordat de rioleringswerkzaamheden in de (geasfalteerde) rijbaan plaatsvinden, worden er weinig tot geen negatieve effecten van deze werkzaamheden op de bomen verwacht. De bomen hebben hier naar verwachting geen wortels gevormd. Wel zijn er aandachtspunten mochten de straatkolken ook vervangen worden. Bij boom 79, 186, 192, 217 en 223 liggen de straatkolken in, of direct naast de boomspegel. Verwijderen ervan kan gepaard gaan met wortelschade.

Afbeelding 23: Bij boom 186 groeit de stamvoet over de straatkolk. Verwijdering van de straatkolk kan tot wortelschade leiden.

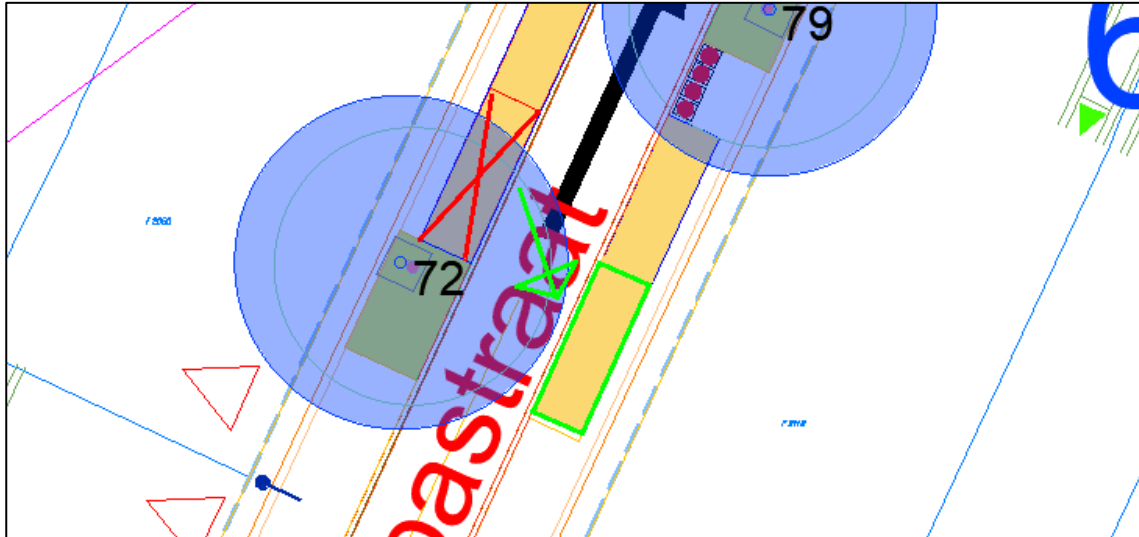
In het gehele plangebied worden parkeerplaatsen tussen de bomen gerealiseerd en komen in enkele gevallen op korte afstand van de huidige boomspiegel te liggen. In combinatie met de oppervlakkige beworteling kan dit tot ontoelaatbaar wortelverlies leiden. Om de wortelschade te beperken, wordt geadviseerd om bij boom 72, 197, 236 en 238 het parkeervak te verschuiven.

Afbeelding 24: Het advies is om het parkeervak ten noorden van boom 72 te laten vervallen. Door het parkeervak te verplaatsen naar de andere zijde, kan boom 72 worden gehandhaafd. Dan kan de nieuwe boom ten noorden van boom 72 geplant worden en blijft het aantal parkeervakken gelijk.

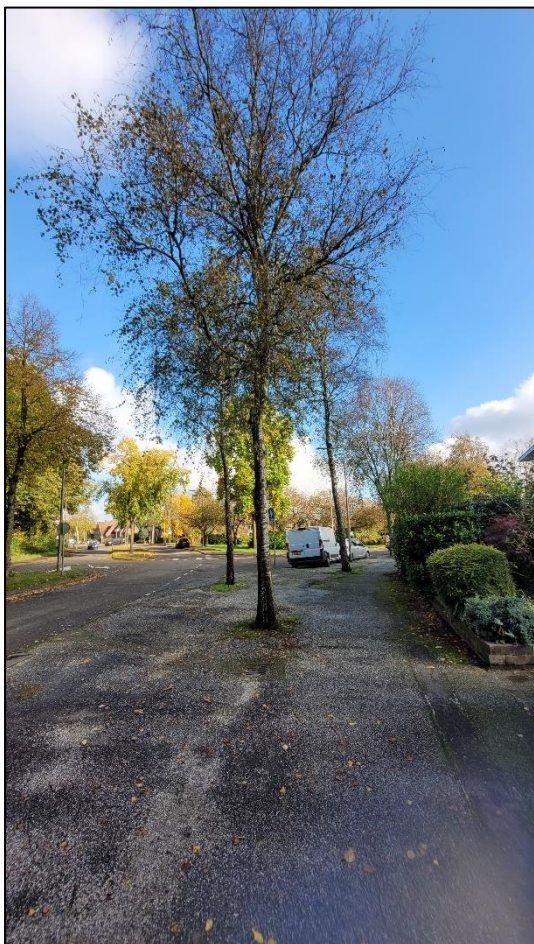
Boom 21, 79, 316 en 318 veroorzaken in zware mate opdruk rondom de boomspiegel. Het verwijderen en weer terugbrengen van de verharding gaat mogelijk gepaard met (veel) wortelschade. Daarnaast bestaat bij deze bomen de kans dat, met het verwijderen van de asfaltlaag, de stabiliteit van de bomen verloren gaat. Het asfalt levert mogelijk de tegendruk die de boom nodig heeft om zich te verankeren. De opbreekwerkzaamheden dienen onder toezicht van een ETT boomdeskundige te worden uitgevoerd. Na verwijderen van het asfalt wordt beoordeeld of de boom nog voldoende stabiel is. Het is mogelijk dat deze bomen gedurende de uitvoering zullen moeten wijken;

*Afbeelding 25: Boom 316 (berk) kan zijn stabiliteit verliezen als het asfalt wordt verwijderd. Bovendien is de kans op wortelschade groot.*

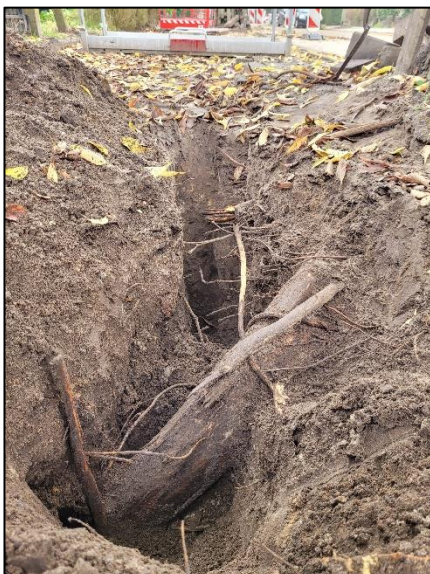
Gelijktijdig aan het uitvoeren van de BEA werden werkzaamheden aan kabels en leidingen in het voetpad uitgevoerd. Verharding, zowel elementen als asfalt, is hierbij verwijderd. De sleuf is veelal op korte afstand van de boomspiegel gegraven. Hierbij is wortelschade ontstaan, al is wel geprobeerd om zware beworteling te behouden. Het kan niet worden uitgesloten dat wortelschade door de nutswerken een negatieve invloed heeft op de conditie en toekomstverwachting van de betreffende bomen.

*Afbeelding 27: Een flink beschadigde (afgeschraapte) gestelwortel van een netelboom in de Bankastraat waar de nutswerken reeds hebben plaatsgevonden.*

Het advies is om vanuit de gemeente streng toezicht te houden op de nog uit te voeren werkzaamheden en om eventuele misstanden/schades goed te documenteren (en bij voorkeur te voorkomen uiteraard).

Daarnaast is het raadzaam de bomen volgend jaar oktober nogmaals te beoordelen op conditie en kwaliteit. Bij aanzienlijke terugval in conditie kan mogelijk een relatie worden gelegd met de uitgevoerde werkzaamheden.
