## Boomtechnische notitie

**Betreft: Aanvullende BEA notitie aangepast ontwerp Indische Buurt**

**Projectnummer: P240254**

**Opdrachtgever: Gemeente Amersfoort .**

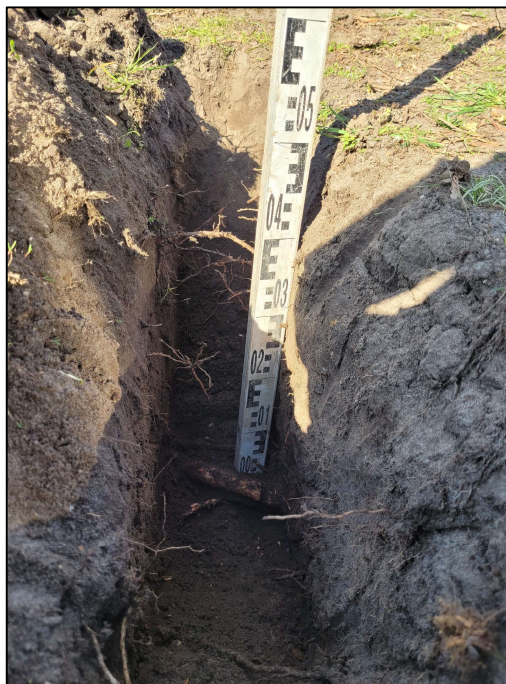
- **Madoerastraat:** De tussenberm aan de Madoerastraat wordt versmald. Ten opzichte van de huidige situatie wordt de middenberm 4,5 meter breed en komt op 2,3 meter afstand van hart stam een voetpad te liggen. Op deze afstand is bij boom 104 een profielsleuf gegraven. De eerste 30 centimeter bestaat uit extensieve beworteling tot 3 centimeter dikte. Vanaf een diepte van 40 centimeter neemt de beworteling in dikte toe met wortels tot 7 centimeter dikte;

Figuur 1: Resultaat profielsleuf Madoerastraat, boom 104.

Bij de linden aan de Madoerastraat gaat groeiruimte verloren omdat de tussenberm wordt versmald. Om het verlies aan groeiruimte te compenseren kan overwogen worden om onder het voetpad bomenzand aan te brengen.

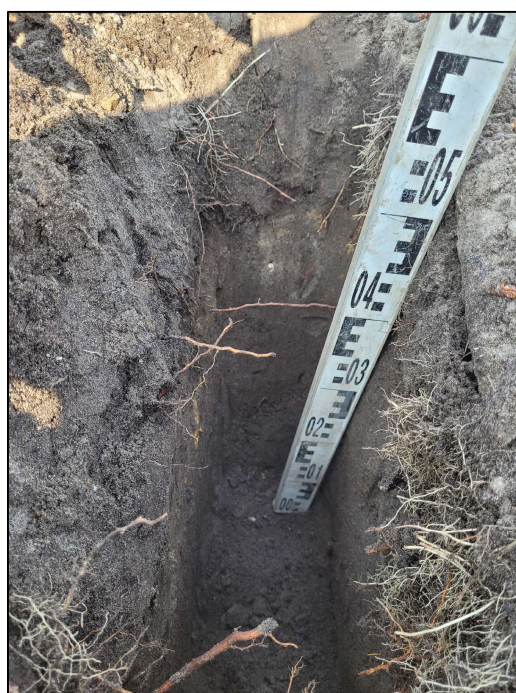
- **Boeroestraat:** Tussen boom 179 en 180 ligt momenteel al een geasfalteerd pad. Deze ligt respectievelijk op circa 4,2 meter van boom 179 en boom 180. In het nieuwe ontwerp komt het pad op 3,8 meter van boom 179 en 4,5 meter van boom 180 te liggen. Op deze afstand is bij boom 179 een profielsleuf gegraven. Op deze afstand van de stam is tot een diepte van 50 centimeter geen beworteling aangetroffen;

Figuur 2: Resultaat profielsleuf Boeroestraat, boom 179.

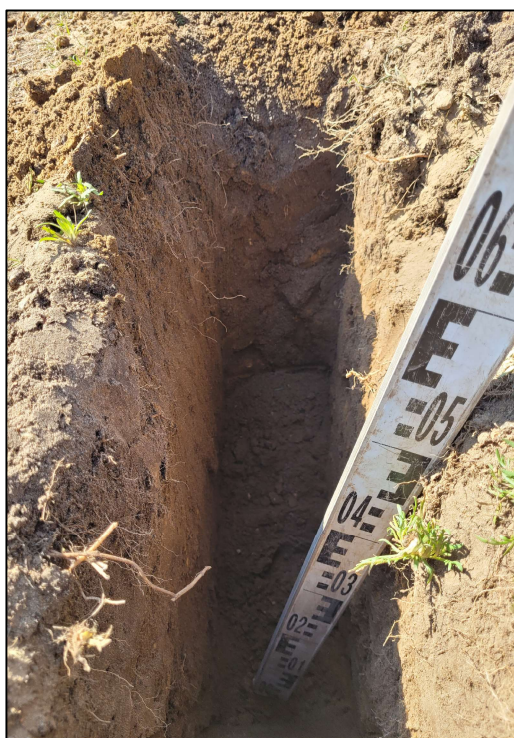
- o **Versmallen Kapelweg/behouden huidige bandenlijn.**
    - Bij boom 32 is op 40 centimeter vanaf de bandenlijn een profielsleuf gegraven. De afstand tot de bandenlijn is aangehouden als uitgangspunt omdat er ook altijd ruimte nodig is om de bandenlijn op een cementrug te kunnen stellen. Op deze afstand is, tot een diepte van 50 centimeter geen beworteling aangetroffen;

Figuur 3: Resultaat profielsleuf Kapelweg, boom 32.

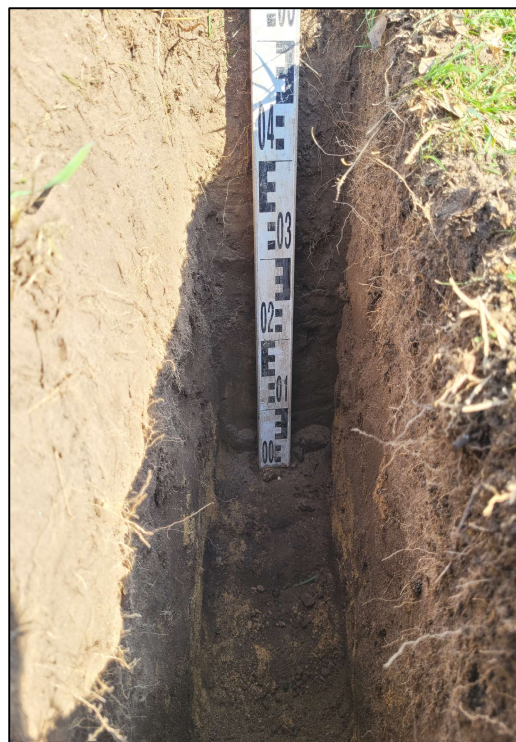
- Bij boom 117 is op 80 centimeter afstand van de stam een profielsleuf gegraven (40 centimeter vanaf de huidige bandenlijn). Op deze afstand is geen beworteling van boom 117 aangetroffen;

Figuur 4: Resultaat profielsleuf Kapelweg, boom 117.
