# Meerjarenonderhoudsplan

97253 • Helena van Doeverenplantsoen 3

Den Haag

Inspectiedatum 4-7-2023

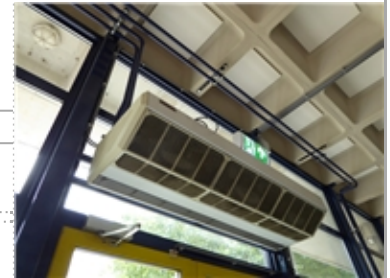
K13EW01 Defecte installatie

Beide luchtgordijnen zijn defect aldus de beheerder. Vervanging begroot in het eerste planjaar.

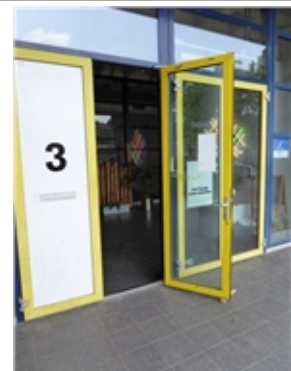
**Conditie 5**

De aluminium deuren zijn aan slijtage onderhevig. De afsluitbaarheid is marginaal door slijtage en stabiliteit. Tevens zijn koudeklachten gemeld, beschadigingen waargenomen en de prepaint coating aangetast en beschadigd. Vervanging deuren incl. puilen begroot op korte termijn.

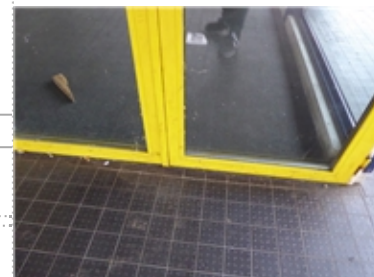
De aluminium deuren zijn aan slijtage onderhevig. De afsluitbaarheid is marginaal door slijtage en stabiliteit. Tevens zijn koudeklachten gemeld, beschadigingen waargenomen en de prepaint coating aangetast en beschadigd. Vervanging deuren incl. puien begroot op korte termijn.

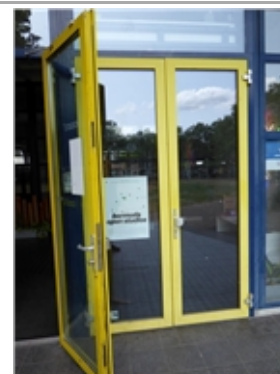
313106 Draaideur aluminium

De aluminium deuren zijn aan slijtage onderhevig. De afsluitbaarheid is marginaal door slijtage en stabiliteit. Tevens zijn koudeklachten gemeld, beschadigingen waargenomen en de prepaint coating aangetast en beschadigd. Vervanging deuren incl. puien begroot op korte termijn.

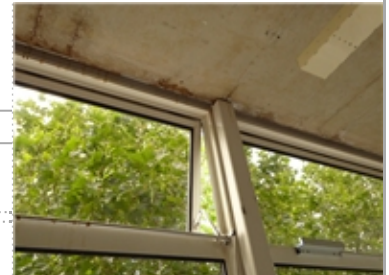
B7EW03 Lekkage

Er zijn diverse lekkagemeldingen bij het kozijnwerk. Onderhoudspost begroot voor partieel herstel.

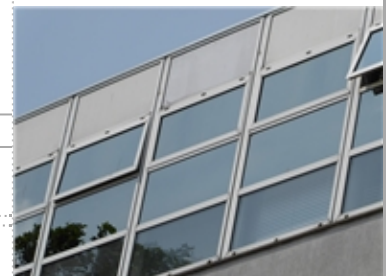
314006 Kozijn aluminium

De aluminium kozijnen zijn aan slijtage onderhevig. De afsluitbaarheid van ramen is marginaal door slijtage en defecte aan het hang en sluitwerk. Tevens zijn koudeklachten gemeld, afdichtingsrubbers uitgedroogd, condensvorming in beglazing waargenomen en de prepaint coating is aangetast door verwerking, beschadigd en vervuild. Vervanging kozijnwerk begroot op korte termijn.

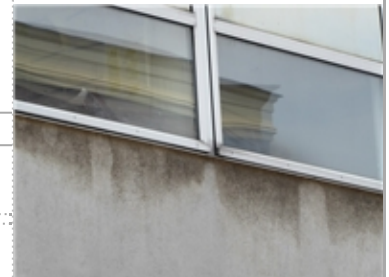
De aluminium kozijnen zijn aan slijtage onderhevig. De afsluitbaarheid van ramen is marginaal door slijtage en defecte aan het hang en sluitwerk. Tevens zijn koudeklachten gemeld, afdichtingsrubbers uitgedroogd, condensvorming in beglazing waargenomen en de prepaint coating is aangetast door verwerking, beschadigd en vervuild. Vervanging kozijnwerk begroot op korte termijn.

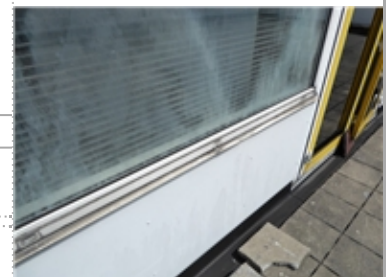
314006 Kozijn aluminium

De aluminium kozijnen zijn aan slijtage onderhevig. De afsluitbaarheid van ramen is marginaal door slijtage en defecte aan het hang en sluitwerk. Tevens zijn koudeklachten gemeld, afdichtingsrubbers uitgedroogd, condensvorming in beglazing waargenomen en de prepaint coating is aangetast door verwerking, beschadigd en vervuild. Vervanging kozijnwerk begroot op korte termijn.

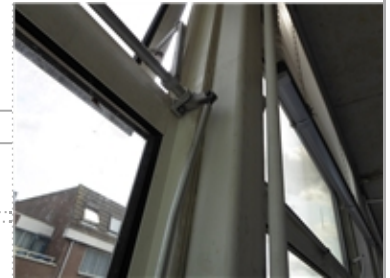
De aluminium kozijnen zijn aan slijtage onderhevig. De afsluitbaarheid van ramen is marginaal door slijtage en defecte aan het hang en sluitwerk. Tevens zijn koudeklachten gemeld, afdichtingsrubbers uitgedroogd, condensvorming in beglazing waargenomen en de prepaint coating is aangetast door verwerking, beschadigd en vervuild. Vervanging kozijnwerk begroot op korte termijn.

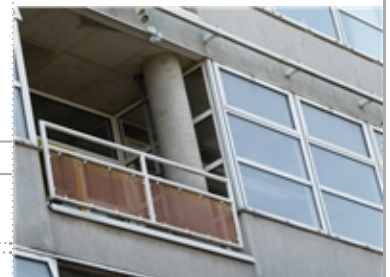
46100529 Buitenschilderwerk m2 op metaal, balustrades (tweezijdig valkvool gemeten)

Als gevolg van onvoldoende dekking is corrosievorming waargenomen aan het stalen hekwerk. Om verdere vervolgschade aan het staalwerk te voorkomen wordt geadviseerd het hekwerk te ontroesten, corrosiewerend te behandelen en integraal te conserveren door het toepassen van een vervolg verfsysteem.

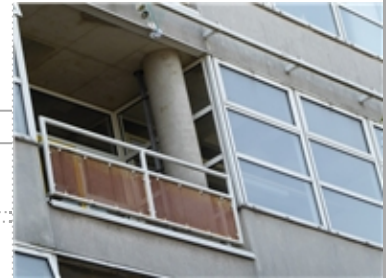
B4EM03 Corrosie

Er is corrosievorming op de balustrades waargenomen. Vervolg verfsysteem geadviseerd om verdere vervolgschade aan het staalwerk te voorkomen.

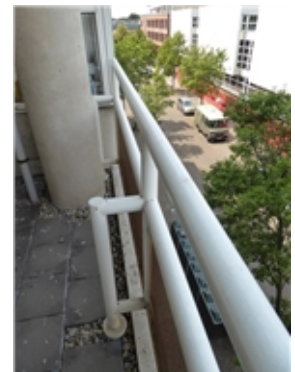
341205 Balustrade buiten staal

Plaatselijk zijn onstabiele balustrades waargenomen. Onderhoudspost begroot voor nader onderzoek en partieel herstel.

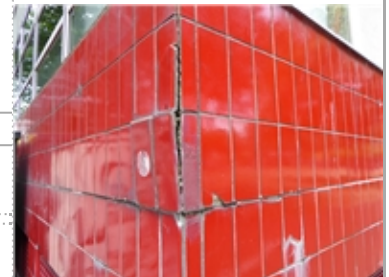
Op een aantal plaatsen is onthechting van het tegelwerk waargenomen om verdere vervolgschade te voorkomen is een onderhoudspost begroot voor herstel.

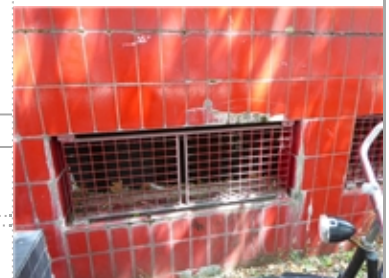
**411212 Buitenwandbekleding keramisch**

Op een aantal plaatsen is breuk van het tegelwerk waargenomen om verdere vervolgschade te voorkomen is een onderhoudspost begroot voor partieel herstel.

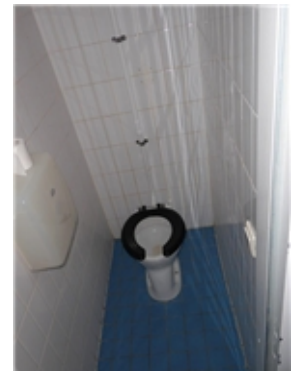
Er zijn op meerdere plaatsen beschadigingen aan het wandtegелwerk waargenomen.  
Tevens zijn gaten a.g.v. oude bevestigingen geconstateerd.

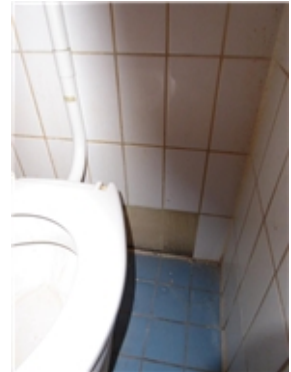
Incidenteel is onthechting van het tegelwerk waargenomen in de sanitaire ruimtes.  
Onderhoudspost voor herstel begroot.

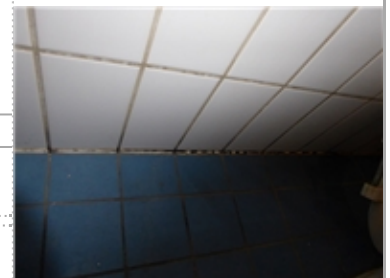
42121201 Binnenwandbekleding keramisch, tegels  
Tag

I.v.m. vervuiling van het tegelwerk is een onderhoudspost voor professioneel reinigend onderhoud begroot.

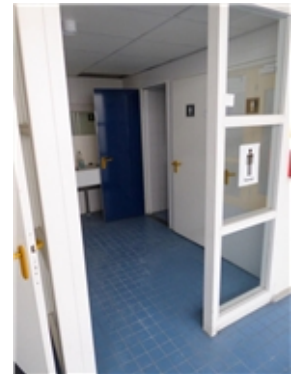
I.v.m. vervuiling van het tegelwerk is een onderhoudspost voor professioneel reinigend onderhoud begroot.

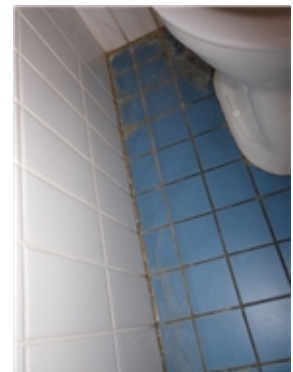
43211202 Vloerafwerking keramisch, dhg tegels sanitair

Onderhoudspost begroot voor professioneel reinigend onderhoud i.v.m. vervuiling. Tevens dient het kitwerk ter plaatse van de vloer/wandaansluiting te worden vervangen i.v.m. onthechting, vervuiling en schimmelvorming.

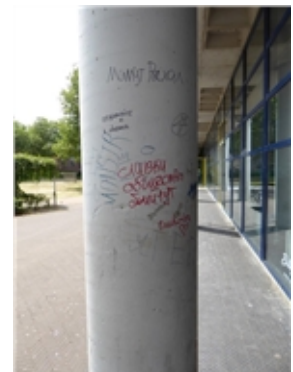
I.v.m. bekladding is vanuit esthetisch oogpunt reinigend onderhoud begroot.

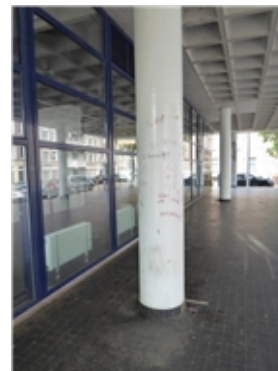
| I.v.m. vervuiling en bekladding is een vervolg verfsysteem begroot. | | | |

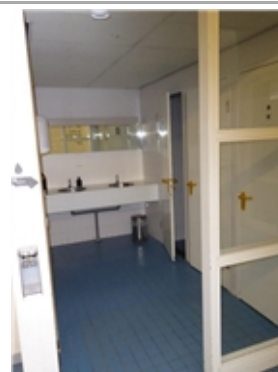
462000 Binnenschilderwerk op basis van BVO  
Tag

Plaatselijk zijn kale delen en beschadigingen waargenomen. Tevens is vergeling en vervuiling van het schilderwerk waargenomen. Direct herstel van het schilderwerk is technisch niet noodzakelijk. Het binnenschilderwerk is op basis van conditiescore ingepland. Vanuit esthetisch oogpunt kan deze handeling naar voren worden gehaald in de meerjaren planning.

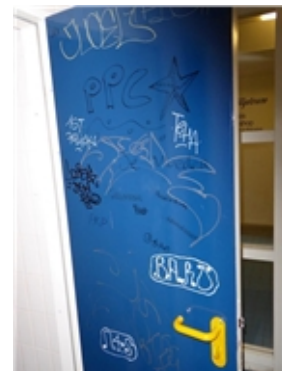
Bekladding deuren sanitaire ruimtes waargenomen. Direct herstel van het schilderwerk is technisch niet noodzakelijk. Het binnenschilderwerk is op basis van conditiescore ingepland. Vanuit esthetisch oogpunt kan deze handeling naar voren worden gehaald in de meerjaren planning.

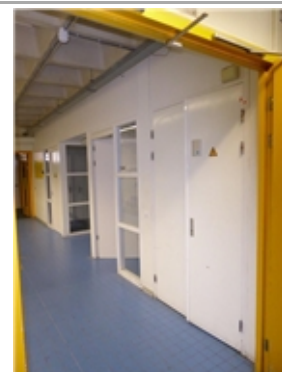
**462000 Binnenschilderwerk op basis van BVO**

Plaatselijk zijn kale delen en beschadigingen waargenomen. Tevens is vergeling en vervuiling van het schilderwerk waargenomen. Direct herstel van het schilderwerk is technisch niet noodzakelijk. Het binnenschilderwerk is op basis van conditiescore ingepland. Vanuit esthetisch oogpunt kan deze handeling naar voren worden gehaald in de meerjaren planning.

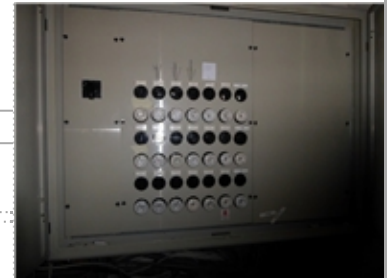
De groepenkast is sterk verouderd en de bedrijfszekerheid kan niet worden gegarandeerd mede doordat reserveonderdelen niet meer verkrijgbaar zijn. Tevens zijn overvolle kabelgoten waargenomen en ongeordende en overvloedige kabels. Integrale vervanging begroot op korte termijn.

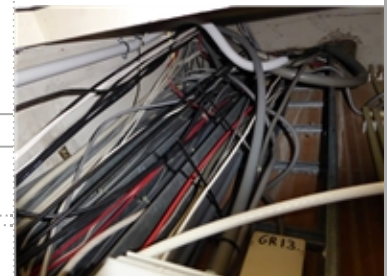
**63111003 Lichtgroepenkast, 25 tot 50 groepen**

De groepenkast is sterk verouderd en de bedrijfszekerheid kan niet worden gegarandeerd mede doordat reserveonderdelen niet meer verkrijgbaar zijn. Tevens zijn overvolle kabelgoten waargenomen en ongeordende en overvloedige kabels. Integrale vervanging begroot op korte termijn.

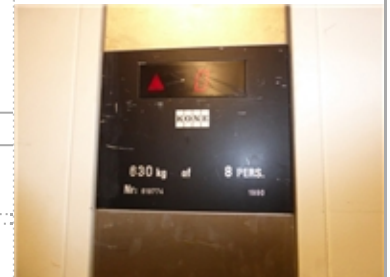
Liftinstallatie is gedateerd. Keuring is verlopen. Liftmachinekamer is op slot, geen sleutel aanwezig aldus de beheerder. Betreft enkel een visuele inspectie.

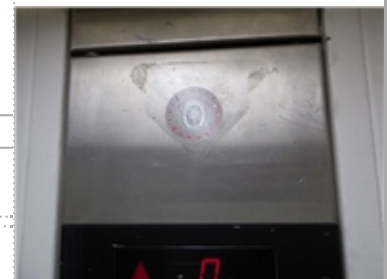
**661100 Elektrische lift**

Liftinstallatie is gedateerd. Keuring is verlopen. Liftmachinekamer is op slot, geen sleutel aanwezig aldus de beheerder. Betreft enkel een visuele inspectie.

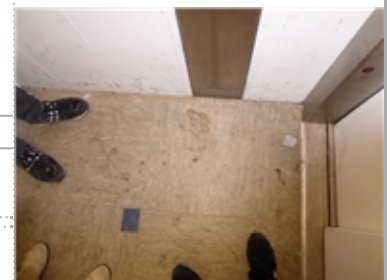
**661100 Elektrische lift**

Kabine inrichting is beschadgd, verouderd en vervuild op termijn is vervanging begroot.

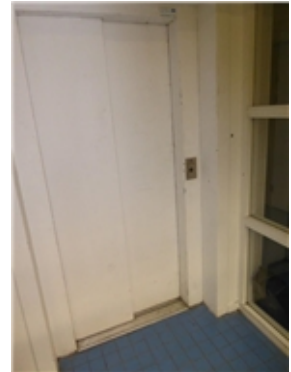
Schachtdeuren en omlijsting zijn beschadigd door mechanisch toedoen, tevens is vervuiling en vergeling van het schilderwerk waargenomen

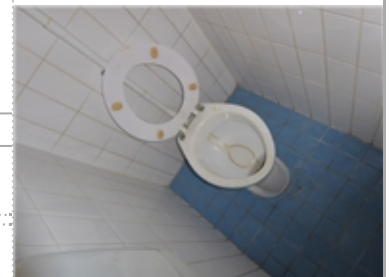
74111002 Sanitair closetpot

Incidenteel is bij closetpotten lekkage van het spoelmechanisme waargenomen. De toiletten lopen incidenteel door. Reserveonderdelen zijn schaars leverbaar. De glazuurlaag in de toiletpotten is aangetast en moeilijk schoon te maken. Vanuit hygiënisch/esthetisch oogpunt en een verhoogd risico op verval of storingen wordt vervanging binnen afzienbare tijd geadviseerd.

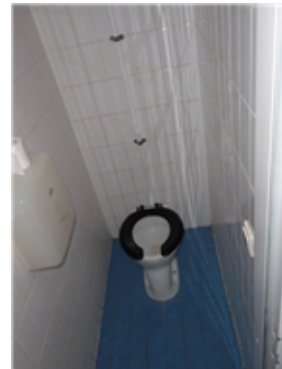
Incidenteel is bij closetpotten lekkage van het spoelmechanisme waargenomen. De toiletten lopen incidenteel door. Reserveonderdelen zijn schaars leverbaar. De glazuurlaag in de toiletten is aangetast en moeilijk schoon te maken. Vanuit hygiënisch/esthetisch oogpunt en een verhoogd risico op verval of storingen wordt vervanging binnen afzienbare tijd geadviseerd. Herstellen van spoelmechanisme betreft dagelijks onderhoud.

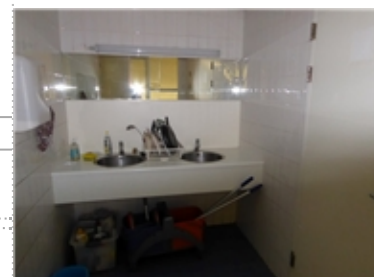
74111010 Sanitair wastafel

Wastafels en wastafelmeubels zijn verouderd en plaatselijk sterk vervuild. Vanuit hygiënisch/esthetisch oogpunt en een verhoogd risico op verval of storingen dient rekening te worden gehouden met integrale vervanging / renovatie.

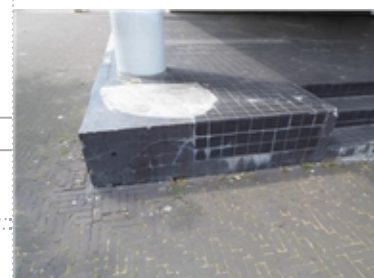
Het dubbelhard gebakken tegelwerk van het bordes en trappen is meermaals hersteld, er zijn diverse reparatieplekken zichtbaar. Tevens is het voegwerk in matige staat en zijn losse delen en beschadigingen waargenomen. Vanuit esthetisch oogpunt is het wenselijk het tegelwerk integraal te vervangen. Met alle reeds uitgevoerde herstellingen wordt het een 'lappendeken'.

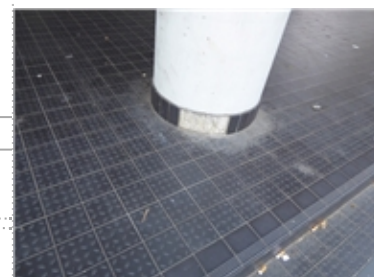
90410205 Terreinafwerking beton, tegels dhg

Het dubbelhard gebakken tegelwerk van het bordes en trappen is meermaals hersteld, er zijn diverse reparatieplekken zichtbaar. Tevens is het voegwerk in matige staat en zijn losse delen en beschadigingen waargenomen. Vanuit esthetisch oogpunt is het wenselijk het tegelwerk integraal te vervangen. Met alle reeds uitgevoerde herstellingen wordt het een 'lappendeken'.

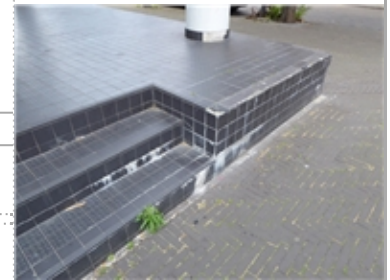
Het dubbelhard gebakken tegelwerk van het bordes en trappen is meermaals hersteld, er zijn diverse reparatieplekken zichtbaar. Tevens is het voegwerk in matige staat en zijn losse delen en beschadigingen waargenomen. Vanuit esthetisch oogpunt is het wenselijk het tegelwerk integraal te vervangen. Met alle reeds uitgevoerde herstellingen wordt het een 'lappendeken'.

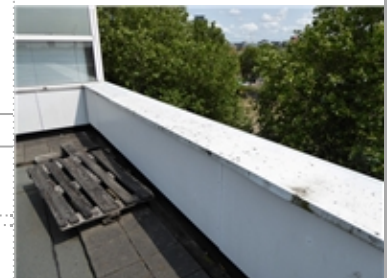
De metalen gevelafdekking is vervuild en hierdoor verkleurd. Ten behoudt van de kwaliteit van de gevelafdekkers en technische restlevensduur dient deze regelmatig gereinigd en geconserveerd (waxen) te worden.

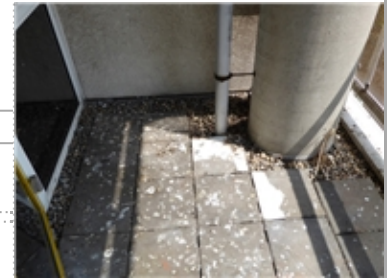
B2EW02 Lekkage

Er zijn met regelmaat lekkages bij de balkons (aldus de gebruikers) Onderhoudspost begroot voor nader onderzoek.

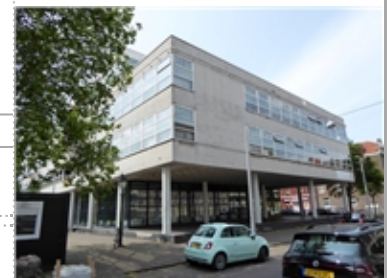
271002 Overstek beton

Reinigend onderhoud overstek / buitenplafond begroot i.v.m. vervuiling.

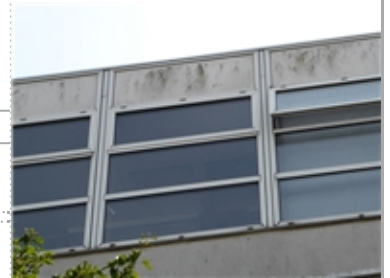
De kunststof puivulling is vervuild en de toplaag is aan verwerking onderhevig. Vervanging van de puivulling begroot i.c.m. vervanging van de kozijnen.

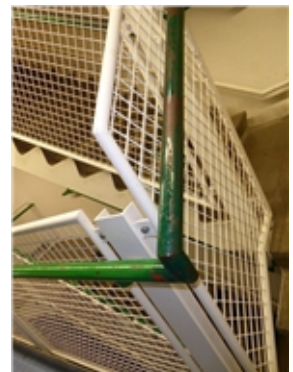
**340000 Balustrades en leuningen**  
**Tag**

Het prepaint verfsysteem van de stalen balustrades bij de trappen is beschadigd en er zijn kale delen waargenomen. Vervangend verfsysteem begroot bij binnenschilderwerk.

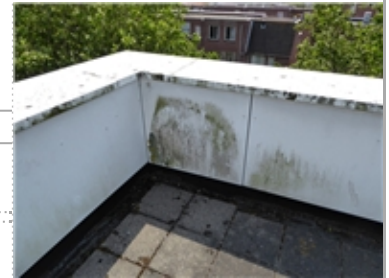
De kunststof gevelbekleding is vervuild en hierdoor verkleurd. Ten behoudt van de kwaliteit van de gevelbekleding en technische restlevensduur dient deze regelmatig gereinigd en geconserveerd (waxen) te worden.

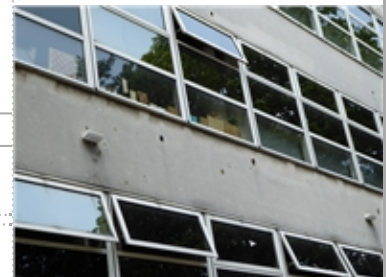
411223 Buitenwandbekleding stucwerk, na-isolatie

Er zijn (met name) ter plaaste van de zuid-oost oriëntatie gaten in de stucwerk gevelafwerking waargenomen. Herstel gevelafwerking begroot i.v.m. mogelijk vervolgschade en overlast door nestelen van vogels en inwatering.

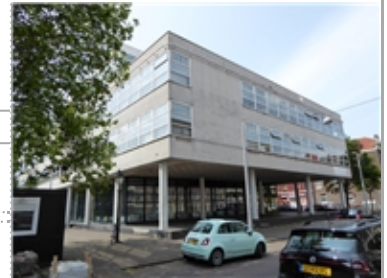
I.v.m. vervuiling van het gevelstucwerk is reinigend onderhoud begroot.

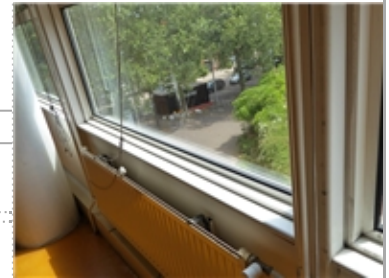
Radiatoren en leidingwerk zijn verouderd en er bestaat een verhoogd risico op corrosievorming en mogelijke lekkage. Op termijn dient rekening te worden gehouden met het vervangen van de radiatoren.

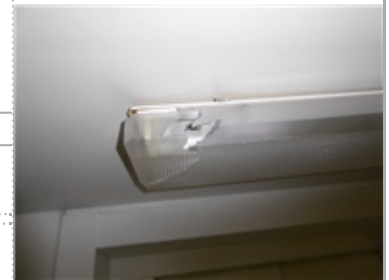
E7EC01 Beschadiging (scheuren/gaten)

Onderhoudspost begroot voor partieel hesstel verlichting i.v.m. defecte / ontbrekende kappen. Tevens zijn in een aantal toiletruimtes de armaturen verwijderd, deze dienen opnieuw te worden aangebracht.

| Code/Element/Handeling | Locatie Element/Gebrek | Hvh | Ehd | Stj | Cy | Prijs/Ehd | 2023 | 2024 | 2025 | 2026 | 2027 | 2028-2047 | Totaal |
|---|---|---|---|---|---|---|---|---|---|---|---|---|---|
| ■ | Herstellen verlichting | Beschadiging (scheuren/gaten) | 1,00 | pst | 2024 | € 3.650,00 | | € 3.650 | | | | | € 3.650 |

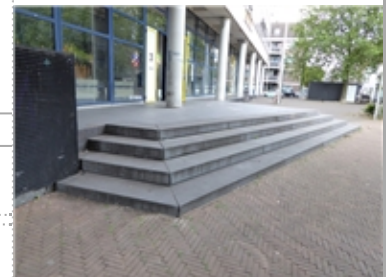
900000 Trappen en hellingen  
Tag

Vervangen kitwerk t.p.v. betonelemententrap begroot om mogelijke vervolgschade te voorkomen.

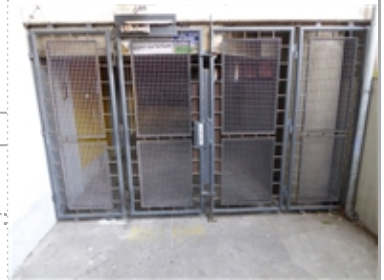
B12EM03 Corrosie

| Herstellen corrosievorming en conservering begroot voor stalen toegangspoort fietsenstalling. | | | |

| Code/Element/Handeling | Locatie Element/Gebrek | Hvh | Ehd | Stj | Cy | Prijs/Ehd | 2023 | 2024 | 2025 | 2026 | 2027 | 2028-2047 | Totaal |
|---|---|---|---|---|---|---|---|---|---|---|---|---|---|
| ■ | Herstellen en conserveren | Corrosie | 1,00 | pst | 2024 | € 875,00 | | € 875 | | | | | € 875 |

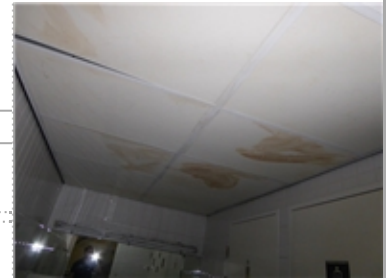
B10EM07 Vochtschade

De systeemplafonds in de sanitaire ruimtes zijn incidenteel aangetast door vochtschade. Tevens zijn beschadigde en vervuilde platen waargenomen. Onderhoudspost begroot voor het uitwisselen van de defecte en door vochtschade aangetaste platen.

| Code/Element/Handeling | Locatie Element/Gebrek | Hvh | Ehd | Stj | Cy | Prijs/Ehd | 2023 | 2024 | 2025 | 2026 | 2027 | 2028-2047 | Totaal |
|---|---|---|---|---|---|---|---|---|---|---|---|---|---|
| ■ Herstellen | Vochtschade | 1,00 | pst | 2024 | | € 1.050,00 | | € 1.050 | | | | | € 1.050 |
