## **Her-inspectierapport NEN1010-61**

Milieudienst Groningen Duinkerkenstraat  
Duinkerkenstraat 45 te Groningen  
Betreft; hoofschakelkast HK

**Referentie**  
2411-178727

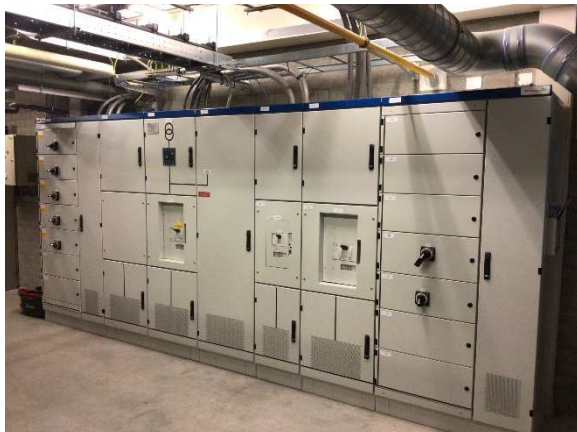
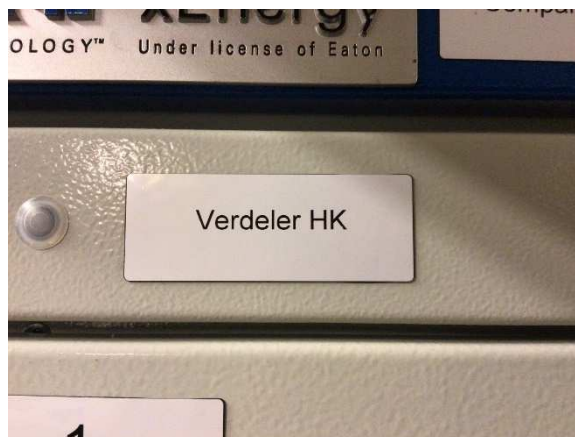
1. Overzichtsfoto, geïnspecteerde schakel- en verdeelinrichting.

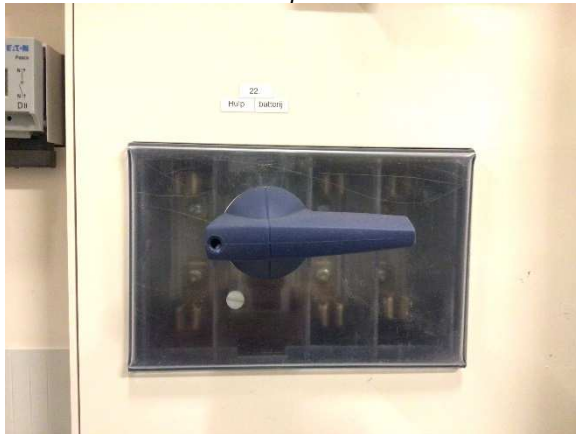
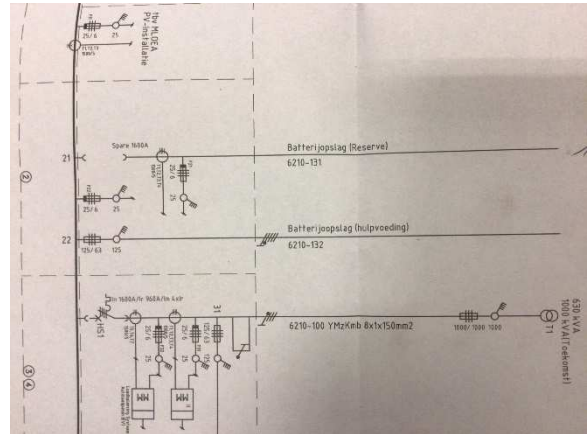
## 2. Compartiment 2

Volgens het installatieschema is groep 22 in gebruik ten behoeve van batterijopslag (hulpvoeding)  
Echter is de groep reserve.

*Foto: situatie 23 september 2024*

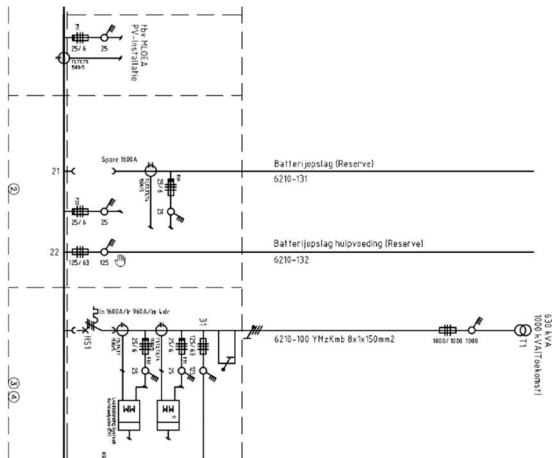
*Foto: situatie na uitgevoerde revisie werkzaamheden 17 december 2024*

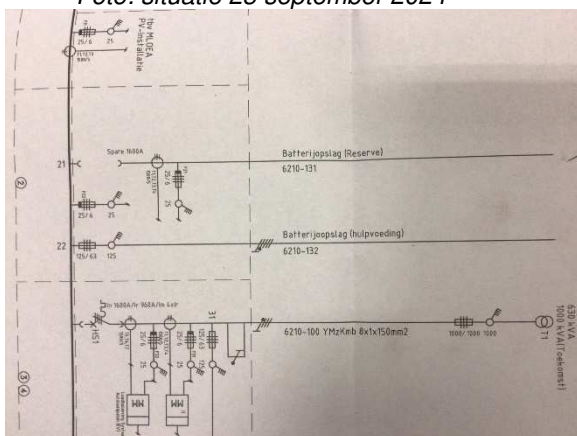
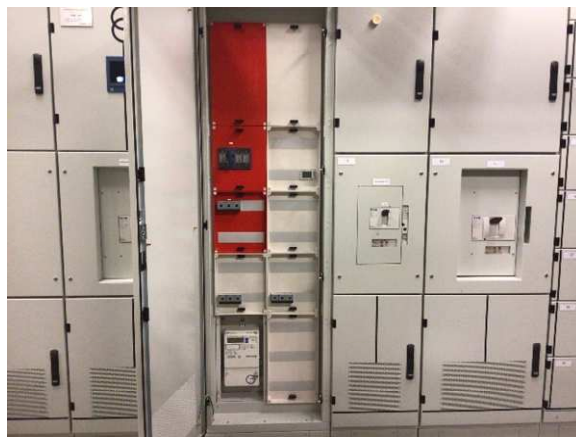
### 3. Compartiment 3/4

- Op het installatieschema ontbreekt het groepsnummer (ten behoeve van stroomtrafo's 3T1, 3T2, 3T3 en 3T4, power analyser).
- Op het installatieschema ontbreekt de groepsnummer (ten behoeve van stroomtrafo's 3T5, 3T6 en 3T7, loadbalancing systeem autolaadpalen (EV)).

*Foto: situatie 23 september 2024*

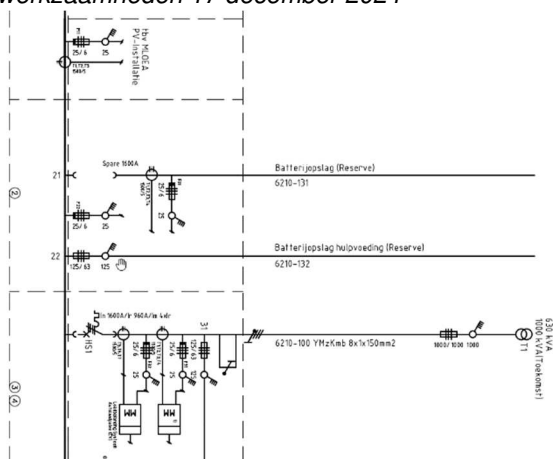
*Foto: situatie na uitgevoerde revisie werkzaamheden 17 december 2024*

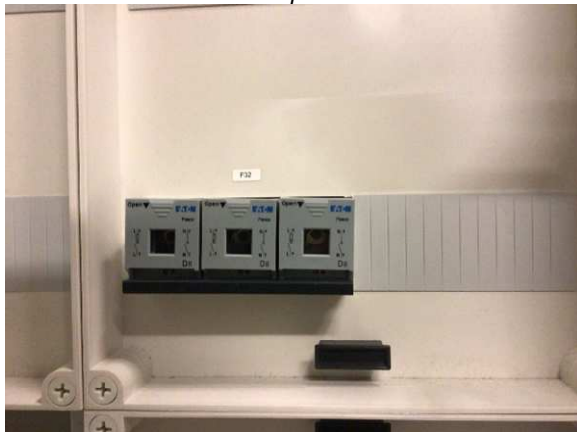
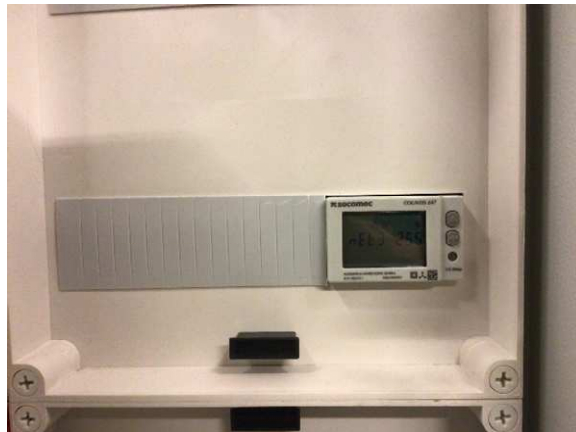
#### 4. Compartiment 3/4

De voorbeveiliging (F32) en de meting staan niet op het installatieschema.

*Foto: situatie 23 september 2024*

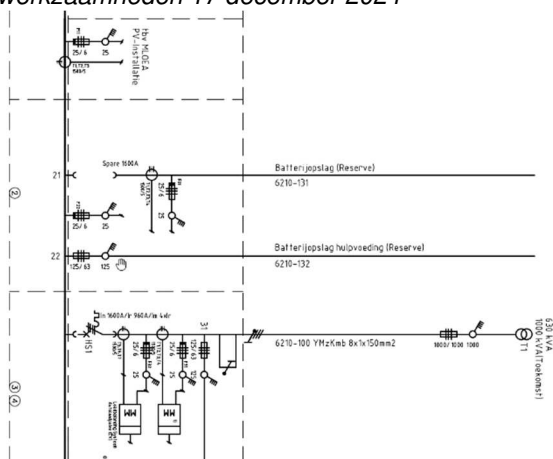
*Foto: situatie na uitgevoerde revisie werkzaamheden 17 december 2024*

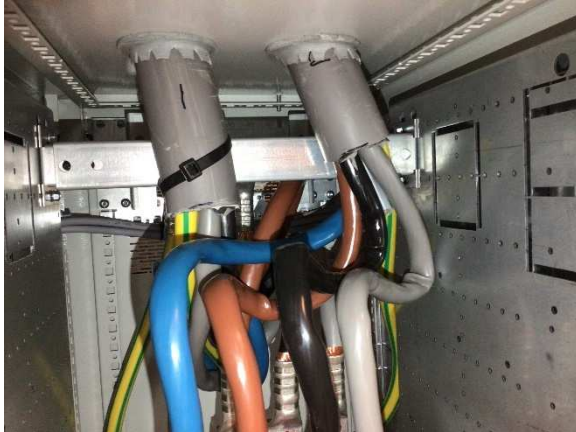
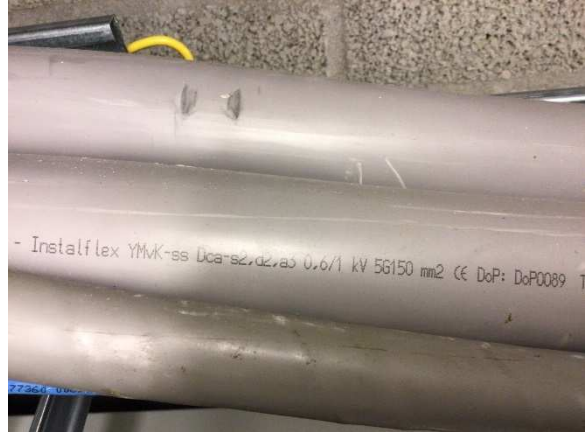
5. Compartiment 5

De buigradius van fase L3 voldoet niet technische kenmerken van de leverancier.

*Foto: situatie 23 september 2024*

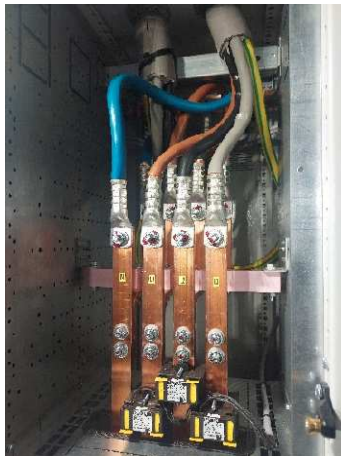
*Foto: situatie na uitgevoerde  
herstelwerkzaamheden 14 november 2024*

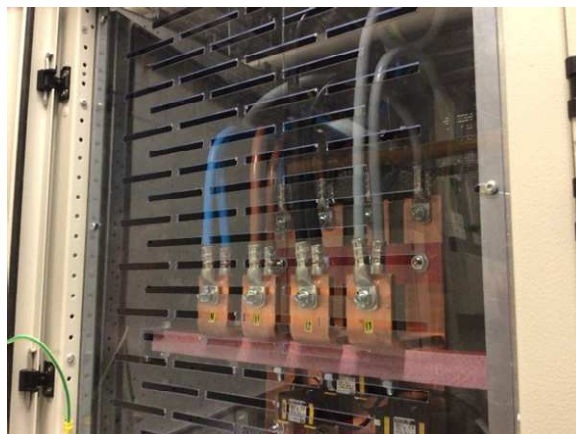
## 6. Compartiment 6

Volgens het installatieschema is een YMvK mb (3x)5x120mm<sup>2</sup> toegepast voor de afgaande leiding naar de schakel- en verdeelinrichting HKL-1.

Echter is een VULTFLEX (4x) 5G70mm<sup>2</sup> toegepast.

*Foto: situatie 23 september 2024*

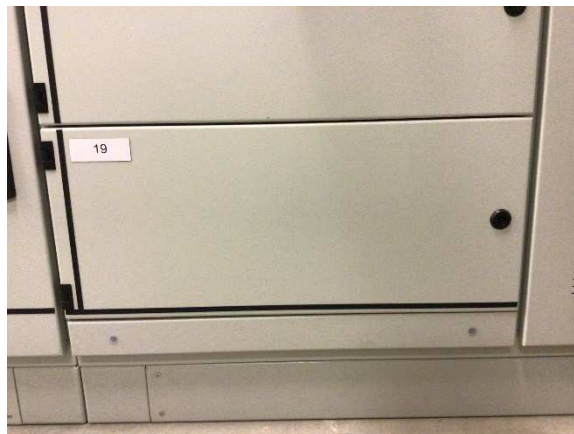
7. Compartiment 7  
Eindgroep 19 (spare) staat niet op het installatieschema.  
*Foto: situatie 23 september 2024*

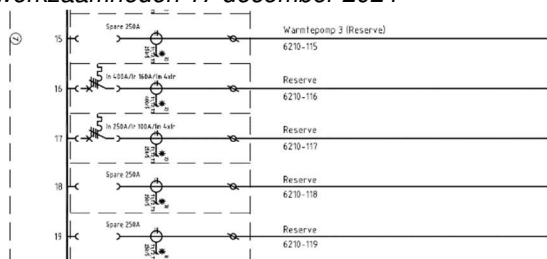
*Foto: situatie na uitgevoerde revisie werkzaamheden 17 december 2024*

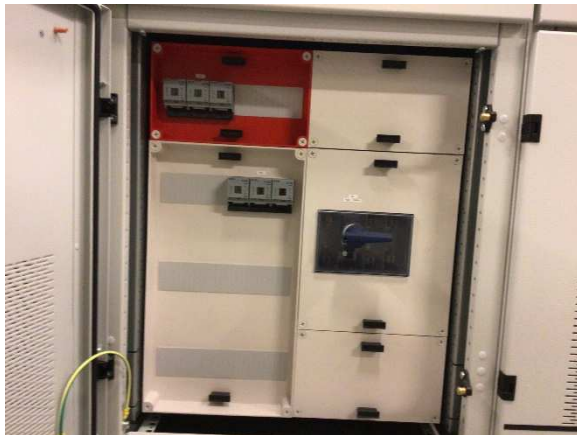
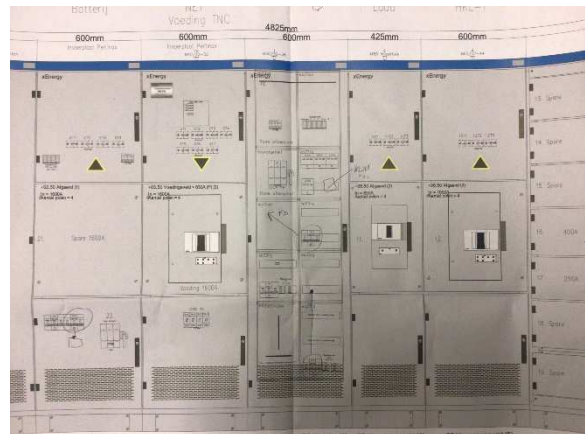
8. Compartiment 2

De indeling van compartiment komt niet overeen met de kastaanzicht.

*Foto: situatie 23 september 2024*

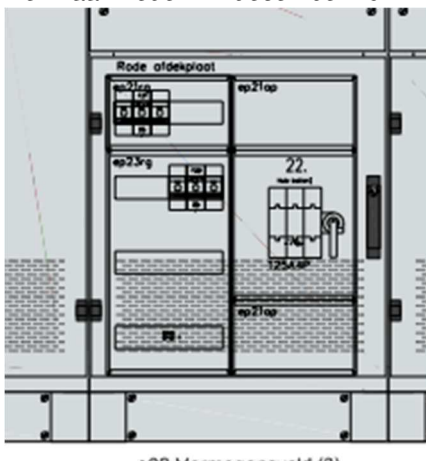
*Foto: situatie na uitgevoerde revisie werkzaamheden 17 december 2024*

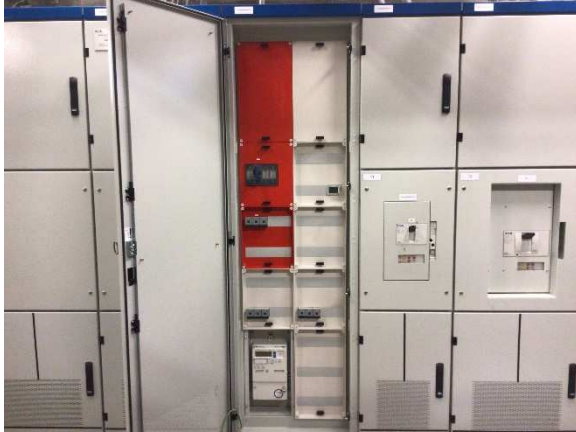
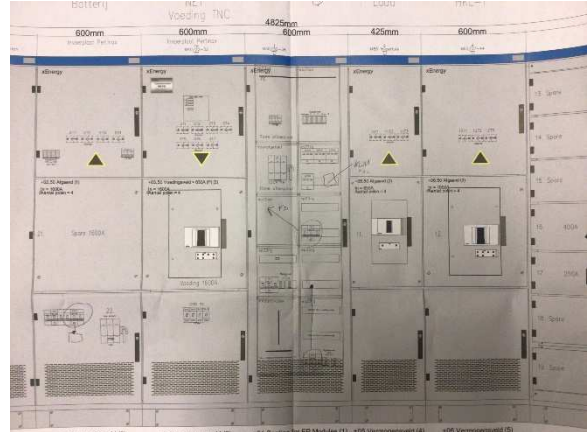
9. Compartiment 4

De indeling van compartiment komt niet overeen met de kastaanzicht.

*Foto: situatie 23 september 2024*
