RISICOANALYSE

Risicolocatie : MBO Amersfoort
Hardwareweg 15
3821 BL Amersfoort

Uw kenmerk : --
Dossiernummer : F_3821 BL15_F22137
CEA-code : 1339
SBI-code : 85599
Naw-nummer : 3821 BL15
Contactpersoon : de heer T. Boersma
Contactpersoon intermediair : --
Inspectiedatum : 7 februari 2024
Rapportdatum : 4 april 2024
Bij bezoek aanwezig : contactpersoon relatie
Adviseur : de heer R. Lengkeek

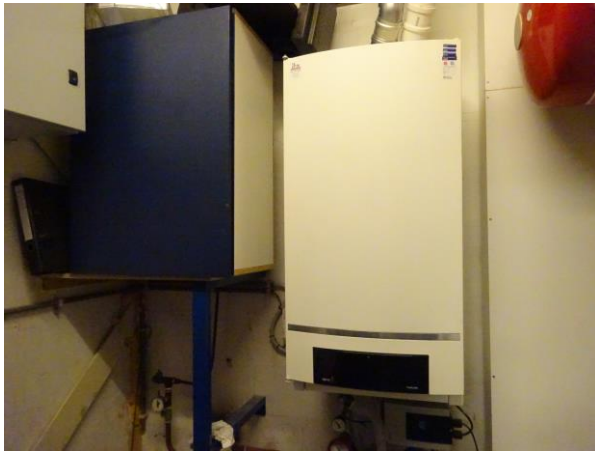
Verwarmingsinstallatie	er is brandbare opslag in de cv ruimte aanwezig, preventie opgenomen.
Verwarmingstype	gesloten CV ketel.
Onderhoud/keuring	de verwarmingsinstallaties worden jaarlijks onderhouden door de installateur.

De cv installatie op het kantoor

0224/04 CV-ruimte

- 04.01 De CV ruimte vrij houden van brandbare materialen en overig brandbare opslag.

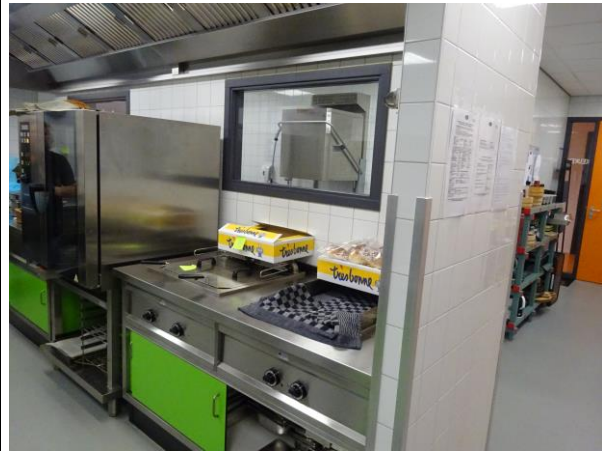
Frituurinstallatie

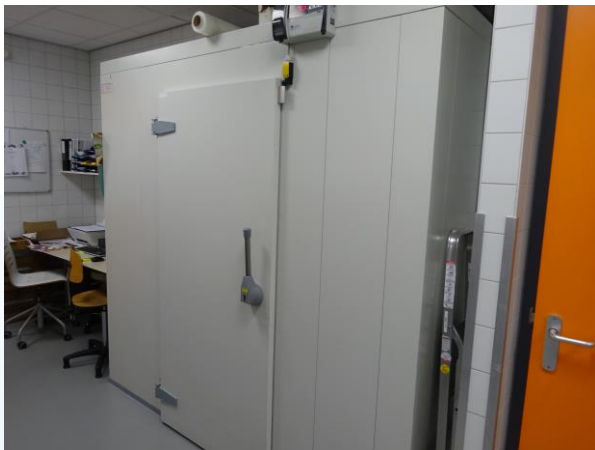
Aanzicht koelcel

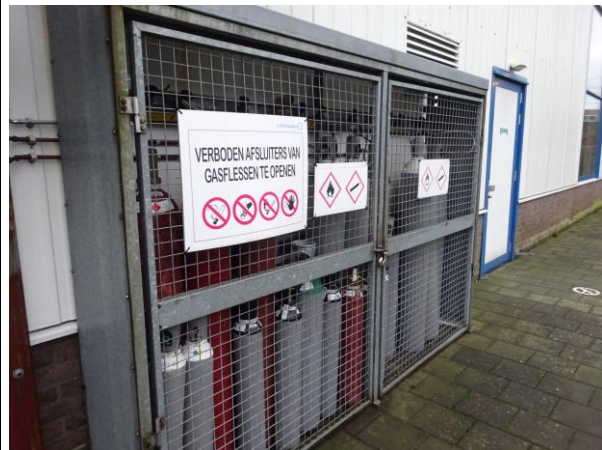
Gasflessenberging buiten het gebouw

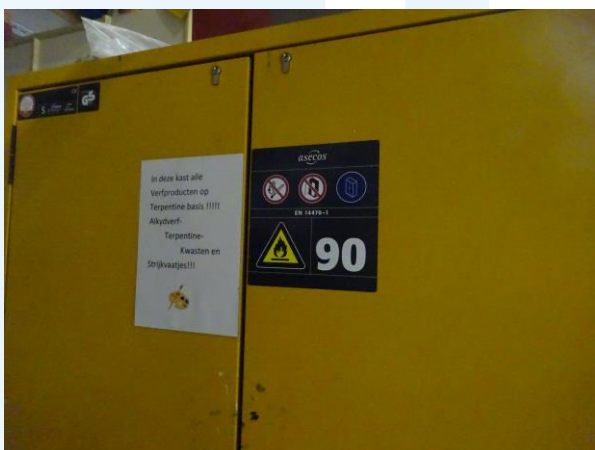
PGS-15 kast

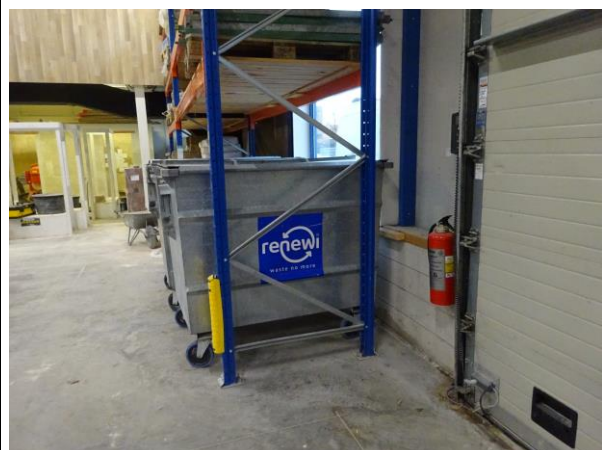
Afvalinzameling inpandig

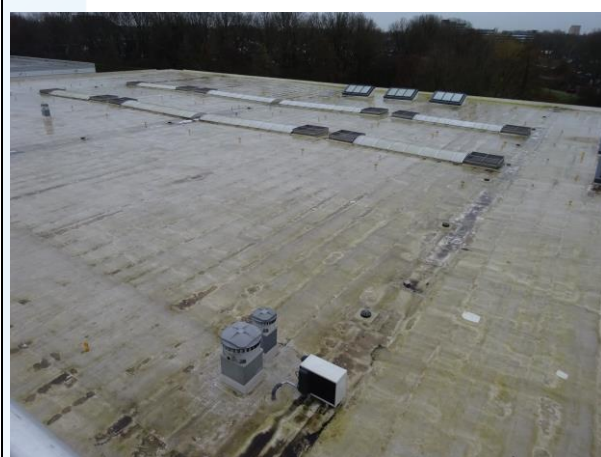
Dakoverzicht praktijkhal

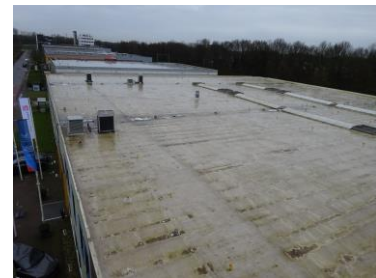
Het isolatiemateriaal op de praktijkhal bestaat vermoedelijk uit polystyreen. Wij adviseren om eerst een onderzoek in te stellen om er zeker van te zijn waaruit het isolatiemateriaal over het gehele dak van de praktijkhal bestaat, voordat verdere stappen worden ondernomen.

Laat de genoemde normeringen opnemen in de offerte van de installateur, zodat deze verklaart dat de zonnepanelen op een veilige manier worden geïnstalleerd en de dakconstructie de extra belasting kan weerstaan.

De installatie na oplevering van de installateur laten keuren conform SCIOS Scope 12, dit betreft een EBI (Eerste Bijzondere Inspectie) de eventueel geconstateerde gebreken laten herstellen.

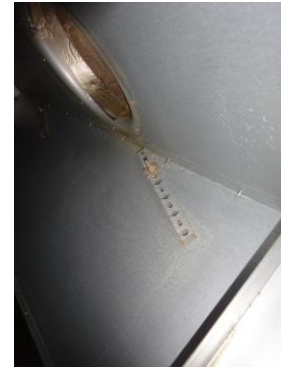
0224/03 Afzuigkanaal keuken

- 03.01 Uit onderzoek is gebleken dat het vlampunt van de vetafzetting in afzuigkanalen wordt verlaagd door de wijziging in samenstelling, ten opzichte van het oorspronkelijke vet. Een eventuele brand onder de afzuiginstallatie kan, via het afzuigkanaal, door de vetafzetting snel overslaan naar de dakconstructie met alle gevolgen van dien.
- Om deze situatie te voorkomen is het noodzakelijk dat het afzuigkanaal tenminste eenmaal per jaar wordt geïnspecteerd. Indien wordt geconstateerd dat de vetafzetting op enige plaats in het kanaal > 0,5 mm. (500 um) is, dan is een reiniging van het kanaal noodzakelijk.

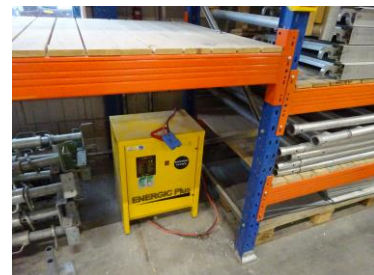
0224/05 Acculaden (vrij houden)

- de acculader staat niet veilig opgesteld, hiervoor is preventie opgenomen. De acculader wordt wel jaarlijks gekeurd.

- 05.01 De acculaders minimaal 1 meter rondom vrijhouden van brandbare materialen.
