RISICOANALYSE

Risicolocatie : MBO Amersfoort
Daam Fockemalaan 10
3818 KG Amersfoort

Uw kenmerk : --
Dossiernummer : F_3818 KG10_F22131
CEA-code : 1339
SBI-code : 85599
Naw-nummer : 3818 KG10
Contactpersoon : de heer T. Boersma
Contactpersoon intermediair : --
Inspectiedatum : 7 februari 2024
Rapportdatum : 7 maart 2024
Bij bezoek aanwezig : contactpersoon relatie
Adviseur : de heer R. Lengkeek

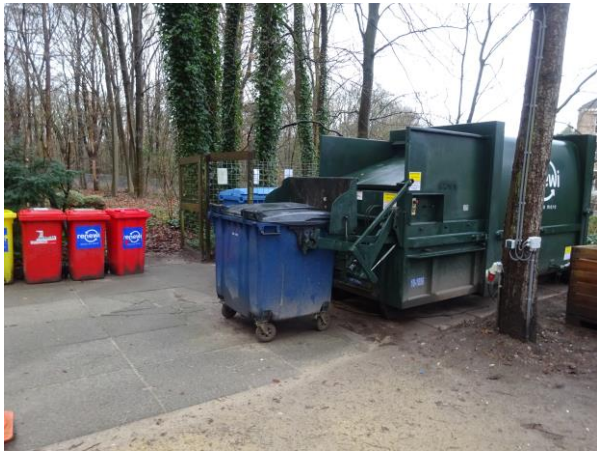
Afvalbehandeling	het afval wordt verzameld in zowel inpandig als uitpandig opgestelde containers. Op de hotelkamers is dit onvoldoende beschermd. Preventie opgenomen.
------------------	---

afvalinzameling

- 06.01 De afvalbakken in de hotelkamers vervangen door metalen afvalbakken in gesloten of vlamdovende uitvoering.

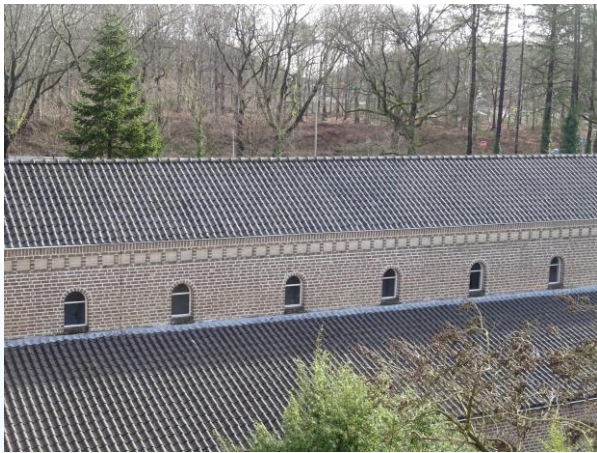
Plek voor zonnepalen

Aanwezig	nee, er zijn wel plannen voor de aanleg van een PV installatie op het dak, voor dit onderdeel is preventie opgenomen. De panelen (262 stuks) zijn gepland om aan te leggen op het oude gebouw, op het ongeïsoleerde deel (pannedak). En de omvormers komen inpandig tegen een onbrandbare wand. Tevens zijn er plannen om een EOS te plaatsen buiten het gebouw. Er is preventie voor opgenomen. Men is voornemens om de EOS (5 stuks, totaal 930 kW) op 13 meter van het gebouw te plaatsen.
----------	---

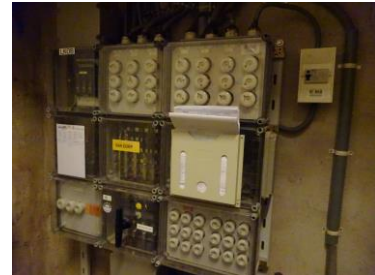
0224/01 Elektrische installatie / verlengsnoeren

Onderhoudsstaat	voldoende, visueel vertoont de elektrische installatie wel enkele gebreken, zoals verlengsnoeren niet juist in gebruik. Preventie opgenomen. Naast het leerhotel is een laadpaal voor elektrische auto's. Op 13 meter afstand van het nieuwe gebouw staat een trafohuisje.
Onderhoud/keuring	periodiek conform de NEN 3140. De laatste keuring heeft plaatsgevonden in december 2021. De rapportage is ingezien, de geconstateerde gebreken zijn hersteld, de herstelverklaring ontbreekt. De herinspectie frequentie is bepaald op 3,5 jaar. Preventie opgenomen voor een nieuwe keuring conform de NTA 8220, Scope 10.

01.02 Op enkele plaatsen wordt gebruik gemaakt van verlengsnoeren en kabelhaspels. Door veelvuldig gebruik van deze tijdelijke aansluitingen kan, vanwege overbelasting van de kabels, een brand ontstaan. Ter voorkoming van deze situatie is het noodzakelijk dat het gebruik van verlengsnoeren en kabelhaspels tot een minimum wordt beperkt.

Vast opgestelde installaties uitsluitend aansluiten op een vaste 230V of 380V aansluiting, conform de NEN 1010 en verlengsnoeren alleen gebruiken als een elektrisch apparaat tijdelijk (maximaal enkele dagen) van stroom moet worden voorzien. Het verlengsnoer afstemmen op het vermogen van het apparaat en de kabelhaspels altijd volledig afrollen.

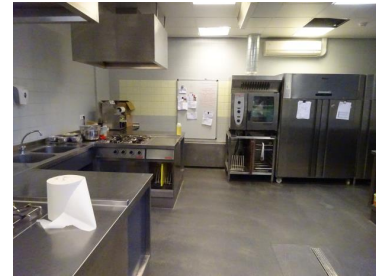
0224/03 Afzuigkanaal keuken

- de filters zijn schoon, mogelijk is het afzuigkanaal vervuild. Geen periodieke reiniging. Hiervoor is preventie opgenomen

03.01 Uit onderzoek is gebleken dat het vlampunt van de vetafzetting in afzuigkanalen wordt verlaagd door de wijziging in samenstelling, ten opzichte van het oorspronkelijke vet. Een eventuele brand onder de afzuiginstallatie kan, via het afzuigkanaal, door de vetafzetting snel overslaan naar de dakconstructie met alle gevolgen van dien.

Om deze situatie te voorkomen is het noodzakelijk dat het afzuigkanaal tenminste eenmaal per jaar wordt geïnspecteerd. Indien wordt geconstateerd dat de vetafzetting op enige plaats in het kanaal $> 0,5$ mm. (500 μ m) is, dan is een reiniging van het kanaal noodzakelijk.

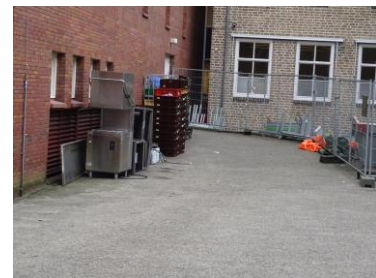
0224/05 Brandbare buitenopslag en afvalcontainers

Brandbare buitenopslag	brandbare buitenopslag ligt tegen de gebouwgevels. Hiervoor is preventie opgenomen.
------------------------	---

- 05.01 De gevels, over een afstand van minimaal 10 meter, vrijhouden van afvalcontainers en brandbare materialen zoals pallets.
