## **INSPECTIERAPPORT 2024**

**Objectnummer 700009**

**Parkaanleg De Eder Kuil**

**Bij van Pabstlaan 1A te Ede**

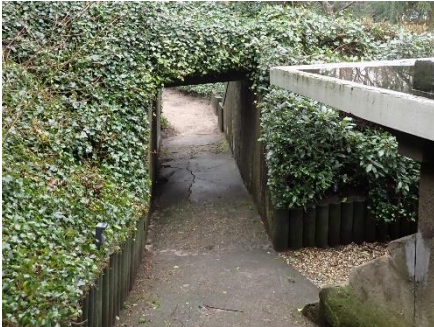
| RUBRIEK | TOELICHTING | HERSTELADVIES |
|---|---|---|
| - wandelpad richting toeschouwertribune | <p><b>R</b> Vanuit de hoofdentree en de voormalige entree loopt een geasfalteerd wandelpad richting de toeschouwertribune en beide toiletgebouwen.</p> <p>Gebreken:</p> <ul style="list-style-type: none"> <li>- scheuren in asfalt in tunnel westelijke toiletgebouw.</li> </ul> <p>Scheurvorming in het asfalt.</p> | <ul style="list-style-type: none"> <li>○ bladruimen</li> <li>○ scheuren herstellen om erger te voorkomen</li> </ul> |

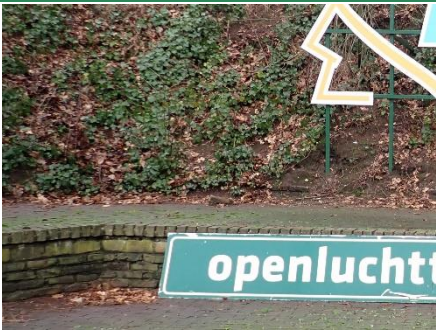
| RUBRIEK | TOELICHTING | HERSTELADVIES |
|---|---|---|
| - muziekpodium | <p><b>R</b> Het trapeziumvormige muziekpodium aan de zuidkant van het speelveld is opgebouwd uit drie verschillende niveaus waarop musici konden staan. Dit geheel is opgebouwd uit klinkers en gemetselde keermuurtjes.</p> <p>Gebreken:</p> <ul style="list-style-type: none"> <li>- mosvorming op en tussen de klinkers;</li> <li>- achterste lage keermuur van twee bakstenen hoog begint onder gezand te raken door het talud.</li> </ul> | <ul style="list-style-type: none"> <li>○ bladruimen</li> <li>○ op milieuvriendelijke wijze onkruidvrij houden</li> </ul> |

| RUBRIEK | TOELICHTING | HERSTELADVIES |
|---|---|---|
| <ul style="list-style-type: none"> <li>- toegangspad speelveld en kleedgebouw</li> </ul> | <p>De achterste keermuur is grotendeels overgroeid.</p> <p><b>G</b> Tussen de artiestenentree en het speelveld een geasfalteerde pad om met gemotoriseerd verkeer bij het speelveld te komen. Aan de voorkant van het kleedgebouw een geasfalteerd plein.</p> | <ul style="list-style-type: none"> <li>○ bladruimen</li> </ul> |

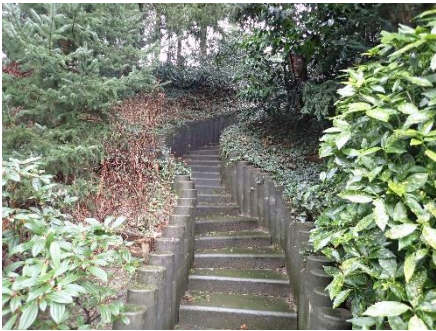
| RUBRIEK | TOELICHTING | HERSTELADVIES |
|---|---|---|
| <ul style="list-style-type: none"> <li>- toeschouwertribune</li> </ul> | <p>Eén van de trappartijen die richting het speelveld lopen.</p> <p><b>G</b> Tribune met zit- en staplaatsen uitgevoerd in beton. Tussen de vakken door een aantal trappen. Aan de onderzijde een batonnepad over de gehele lengte. De schaduwrijke delen onder de houten bankjes zijn gevoelig voor mos- en onkruidvorming. Zie voorbouwkundige staat (indien aanwezig) bouwkundig inspectierapport Monumentenwacht Gelderland.</p> | <ul style="list-style-type: none"> <li>○ bladruimen</li> <li>○ op milieuvriendelijke wijze onkruidvrije houden</li> </ul> |

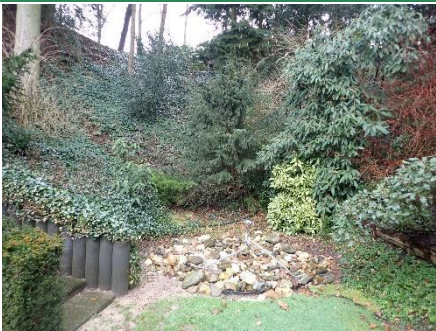
| RUBRIEK | TOELICHTING | HERSTELADVIES |
|---|---|---|
| | <p>Fontein afgedekt met keien.</p> | |

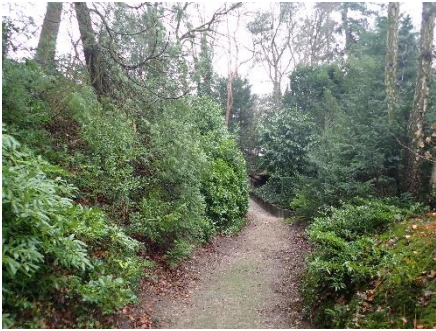
| RUBRIEK | TOELICHTING | HERSTELADVIES |
|---|---|---|
| <p><u>2.2 Halfverharde wegen en paden</u></p> <ul style="list-style-type: none"> <li>- wandelpaden richting speelveld</li> <li>- overige wandelpaden</li> <li>- grindstroken</li> </ul> | <p><b>G</b> Vanuit het kleedgebouw zijn de trappen, die naar het speelveld afdalen, via een pad te bereiken. Deze paden bestaan uit een mix van zand en grind. Onlangs zijn delen aangevuld met nieuw grind. De randen van de bodembekkers worden periodiek en goed onderhouden waardoor dit geen kans heeft om het pad over te groeien. Gebreken:</p> <ul style="list-style-type: none"> <li>- lichte ingroei van mossen.</li> </ul> <p>De hoger gelegen wandelpaden worden goed onderhouden.</p> <p><b>G</b> Tussen het oostelijke kaartverkoopgebouw en het clubgebouw loopt een pad die toegang verschaft richting het dak van het clubgebouw en vanuit het clubgebouw een pad richting de voormalige entree. Beide paden bestaan uit een mix van zand en grind.</p> <p><b>G</b> Aan de voorkant van de toiletgebouwen en rondom het podium een grindbak annex grindstrook. Vanwege de verdiepte ligging zijn deze extra gevoelig voor bladval en mosvorming door schaduw.</p> | <ul style="list-style-type: none"> <li>○ bladruimen</li> <li>○ op milieuvriendelijke wijze onkruidvrije houden</li> <li>○ aanvullen toplaag bij ontstaan van kuilen</li> </ul><br><ul style="list-style-type: none"> <li>○ bladruimen</li> <li>○ op milieuvriendelijke wijze onkruidvrije houden</li> <li>○ aanvullen toplaag bij ontstaan van kuilen</li> </ul><br><ul style="list-style-type: none"> <li>○ bladruimen</li> <li>○ op milieuvriendelijke wijze onkruidvrije houden</li> <li>○ aanvullen toplaag bij ontstaan van kuilen</li> </ul> |

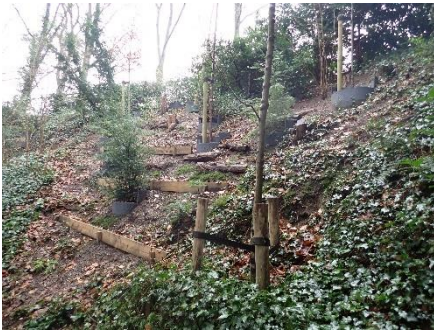
| RUBRIEK | TOELICHTING | HERSTELADVIES |
|---|---|---|
| - solitaire bomen binnenring | <p><b>R</b> Het openlucht theater is op te delen in een tweetal gebieden die verschillend van aard zijn. De binnenring is de binnenzijde van het talud en de buitenring is de buitenzijde van het talud. De binnenring bestaat uit een gecomponeerde en gevarieerde beplanting met een hoge sierwaarde afgewisseld met solitaire bomen en boomgroepen. In de binnenring komen onder andere de volgende bomen voor: rode Noorse esdoorn, reuzenzilverspar, Cypres, Beuk, taxus, iep en vleugelnoot.</p> <p>De bomen worden goed onderhouden en periodiek gecontroleerd doormiddels van een VTA-keuringen en 0-metingen. Middels een opgesteld bomenplan wordt er periodiek onderhoud gepleegd en ingeboet waar nodig. Nieuwe inboet is voorzien van een berekeningssysteem, gietranden en boompalen.</p> <p>Gebreken:</p> <ul style="list-style-type: none"> <li>- oude boompalen nog aanwezig;</li> <li>- verspreid ongewenste opslag;</li> <li>- boomstobben aanwezig;</li> <li>- Ingroei van klimop.</li> </ul> <p>Nieuw ingeboete bomen in het talud van de binnenring.</p> | <ul style="list-style-type: none"> <li>○ Periodiek snoeien en verwijderen van dood hout</li> <li>○ VTA-keuring laten uitvoeren bij zichtbare verslechtingen of aantastingen van zwammen en schimmels.</li> </ul> |

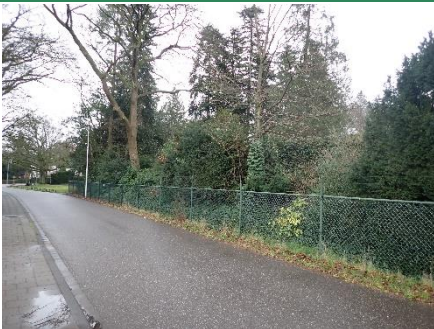
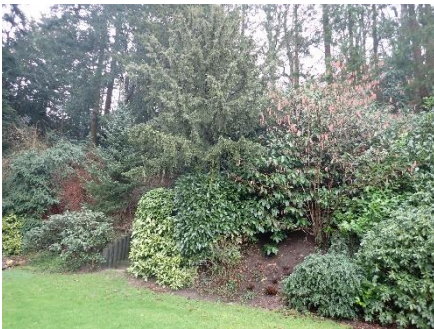
| RUBRIEK | TOELICHTING | HERSTELADVIES |
|---|---|---|
| - solitaire bomen buitenring | <p><b>R</b> De buitenring op de buitenzijde van het talud bestaat uit een bosopstand met een inheems karakter. In de buitenrand komen de volgende bomen voor: Aca-cia, reuzenzilverspar, Amerikaanse eik, Douglasspar en hulst.</p> <p>Gebreken:</p> <ul style="list-style-type: none"> <li>- zie gebreken bovenstaande kolom.</li> </ul> | <ul style="list-style-type: none"> <li>○ Periodiek snoeien en verwijderen van dood hout</li> <li>○ VTA-keuring laten uitvoeren bij zichtbare verslechtingen of aantastingen van zwammen en schimmels</li> </ul> |

| RUBRIEK | TOELICHTING | HERSTELADVIES |
|---|---|---|
| <p><b>5. HISTORISCHE HEESTERSBEPLANTINGEN</b></p> <p><u>5.2 Heestergroepen</u></p> <ul style="list-style-type: none"> <li>- heesters binnen- en buitenring</li> </ul> | <p>De buitenring met diverse solitaire bomen.</p> <p><b>G</b> Verspreid over de parkaanleg van het openlucht theater komen heestergroepen en heestervakken voor die een hoge sierwaarde hebben. Direct tegen het speelveld aan komen wintergroene heesters afgewisseld met sterk verkleurende bladverliezende soorten voor. Aan de bovenzijde van het talud zijn het voornamelijk wintergroene heesters. Voor het muziekpodium een trapeziumvorming heestervak met lage sierheesters. De heesters zijn worden periodiek onderhouden en afgezet.</p> <p>Zorgvuldig ontworpen heestervakken om de trappartij te verbergen voor het oog van de bezoekers.</p> | <ul style="list-style-type: none"> <li>○ periodiek snoeien en verjongen</li> <li>○ onkruidvrij houden</li> <li>○ bemesten</li> <li>○ knippen en steken graskanten bij speelveld</li> <li>○ inboeten slechte en of dode exemplaren</li> </ul> |

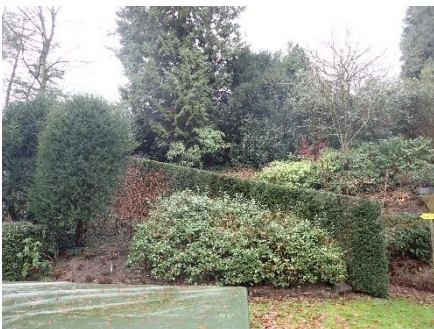
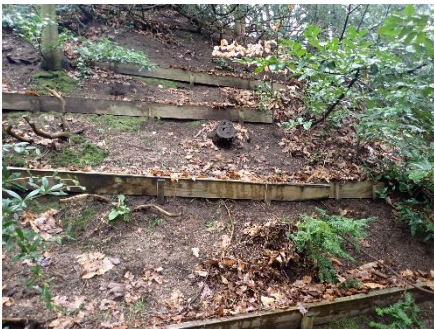
| RUBRIEK | TOELICHTING | HERSTELADVIES |
|---|---|---|
| <p><b>6. HAGEN, TOPIARIA EN BERCEAUS</b></p> <p><u>6.1 Scheerhagen</u></p> <ul style="list-style-type: none"> <li>- taxushagen</li> </ul> | <p><b>R</b> Om de toneelspelers ongezien het speelveld en het muziekpodium te laten betreden zijn naast de trappen wintergroene hagen aangeplant van taxus. Aan weersijden van het clubgebouw staan een tweetal niet historische taxushagen om het zicht te blokkeren op het wandelpad daarachter. Gebreken:</p> | <ul style="list-style-type: none"> <li>○ knippen taxushaag</li> <li>○ onkruidvrij houden</li> <li>○ inboeten slechte en of dode exemplaren</li> </ul> |

| RUBRIEK | TOELICHTING | HERSTELADVIES |
|---|---|---|
| <p><b>8. VASTE PLANTENBORDERS EN BLOEMPERKEN</b></p> <p><u>8.1 Historische vaste plantenborders</u></p> <ul style="list-style-type: none"> <li>- bodembedekkers</li> </ul> | <ul style="list-style-type: none"> <li>- binnenzijde van de haag aan de trapkant is niet geheel dicht waardoor lucht en bruine gaten in de haag te zien zijn.</li> </ul> <p>De taxushaag heeft een afschermende functie van de achterliggende trappartij.</p> <p><b>R</b> Als afscherming van de ondergrond en om erosie te voorkomen zijn op grote gedeeltes van het talud bodembekkers ingeplant van soort <i>Hedera helix</i>. Vanwege het intensieve onderhouden is er geen wildgroei over en in de paden te bekennen.</p> <p>Gebreken:</p> <ul style="list-style-type: none"> <li>- openingen in bodembekkers bij nieuw ingeboete bomen;</li> <li>- steile taluds gevoelig voor erosie bij ontbreken bodembedekker.</li> </ul> <p>Niet gesloten onderlaag door reeds afzetten en inboeten plantmateriaal.</p> | <ul style="list-style-type: none"> <li>○ periodiek snoeien</li> <li>○ onkruidvrij houden</li> <li>○ bemesten</li> <li>○ knippen en steken graskanten bij speelveld en wandel paden</li> <li>○ inboeten slechte en of dode exemplaren</li> </ul> |

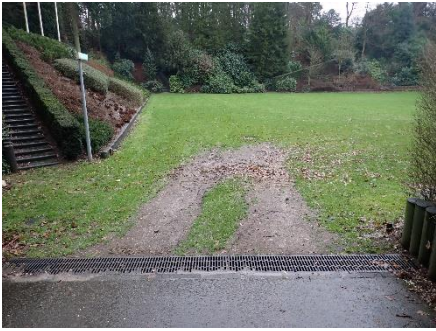
| RUBRIEK | TOELICHTING | HERSTELADVIES |
|---|---|---|
| <b>11. HISTORISCHE GAZONS EN GRASLAND</b><br><br><b>11.1 Gazons</b><br>- speelveld | <p><b>G</b> In het midden van het openlucht theater een eenvoudig nagenoeg vierkant gazon. In 2015 is de grasmat verbeterd en is er gewapend gras toegepast en een uitgebreid afwateringssysteem aangelegd. Rondom het podium en orkestbak een verdiept gelegen gazon met een steil talud. Voor het horecapunt (gebouw aan de westkant) ligt een kleine grindkoffer om te voorkomen dat hier het gazon kapot gelopen wordt. Gebreken:</p> <ul style="list-style-type: none"> <li>- ingroei van mos, schrale en kale plekken in talud rondom podium;</li> <li>- kale plekken en insporing bij geasfalteerd toegangspad.</li> </ul> <p>Insporing en kale plekken bij toegangsweg naar speelveld.</p> | <ul style="list-style-type: none"> <li>○ maaien en afvoeren maaisel</li> <li>○ bladruimen</li> <li>○ onderhouden drainage</li> <li>○ handmatig bijmaaien rondom obstakels</li> </ul> |
