# RI&E Schutsluis Oost Sluizencomplex Weurt

# RI&E SCHUTSLUIS OOST SLUIZENCOMPLEX WEURT

Rijkswaterstaat PPO

12681-10

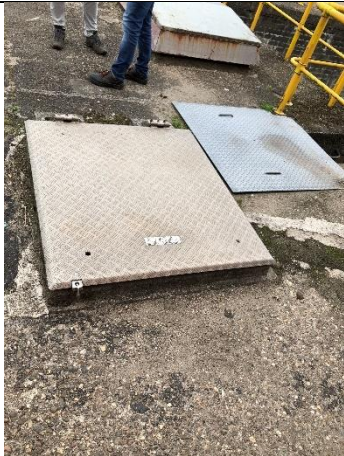
| Risico ID | A1 |

| Gevaar | Beknelling |
| Situatie | Luik wordt gesloten door onderhoudsmedewerker met zijn vingers onder de rand, omdat een handvat ontbreekt |

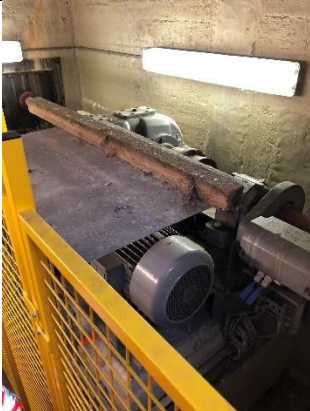
| Risico ID | A3 |

| Gevaar | Beknelling |
| Situatie | Gevaar voor ernstig letsel van onderhoudspersoneel bij omschakelen van centrale bediening vanaf de bedienplekken in het lokale bediengebouw naar noodbediening, doordat de sluisdeuren bij het omschakelen tijdens een beweging niet stoppen maar de deurbeweging doorgaat. |

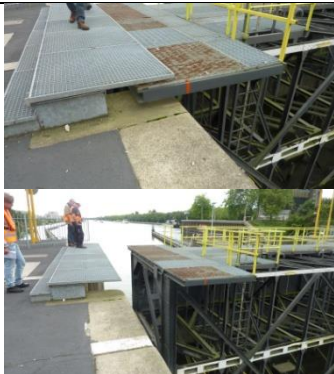
| Gevaar | Beknelling |
| Situatie | Bij het sluiten van de roldeuren beweegt het bordes van de deur onder het bordes op de kade van de sluis. |

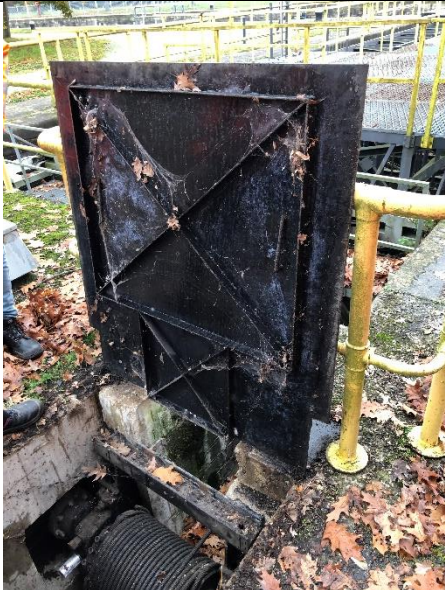
| Risico ID | A6 |

| Gevaar | Stoten |
| Situatie | De luiken boven de kabeltrommels van de roldeuren van Schutsluis Oost liggen los boven de sparingen, waarin de kabeltrommels zijn voorzien. Voor het smeren van de kabels worden deze rechtop gezet. De luiken kunnen niet in de open stand geborgd worden. |

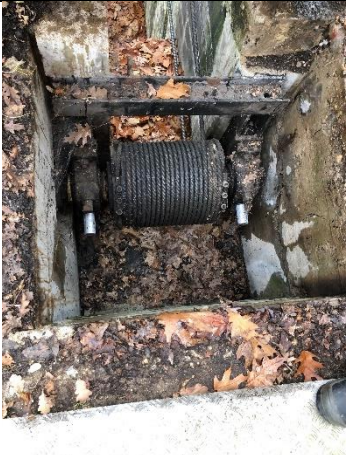
| Risico ID | A7 |

| Gevaar | Beknelling |
| Situatie | De kabels worden gesmeerd vanuit de sparing, waarin zich de kabeltrommel van de roldeuren bevindt. Hier bevindt zich ook een smeerpotje. Het insmeren gebeurt bij een draaiende installatie, anders is de kabel niet praktisch bereikbaar. |

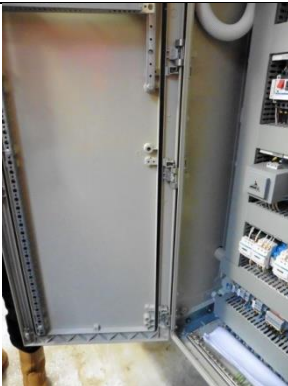
| Nr. | Foto | Bevinding<br>(incl. risico, locatie, aantallen) | Maatregel | Norm | Schatting € | Actie | Datum uitvoering<br>maatregel |
|---|---|---|---|---|---|---|---|
| 11. | | <p><u>Bevinding:</u> de metalen rail in deur van de besturingskast is niet voorzien van potentiaalvereffening. De deur zelf is van kunststof.</p> <p><u>Risico:</u> Gevaar voor elektrocutie en kortsluiting.</p> <p><u>Locatie:</u> schuifkelder (00+JS90N01)</p> | Voorzie de rail deur van potentiaalvereffening. | IEC 60204 Art 8.2.3 | €100,- | Extra opdracht. POF opstellen. | |

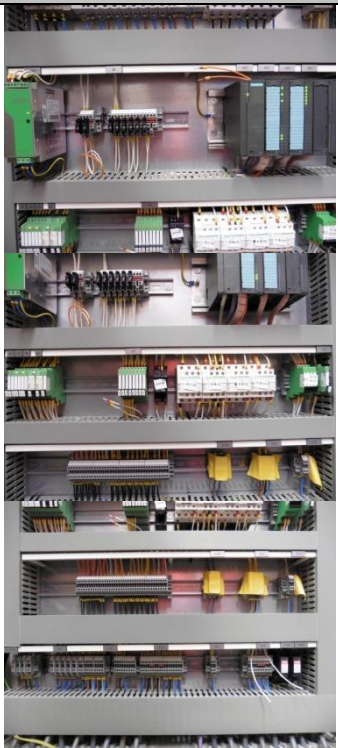
| Nr. | Foto | Bevinding<br>(incl. risico, locatie, aantallen) | Maatregel | Norm | Schatting € | Actie | Datum uitvoering<br>maatregel |
|---|---|---|---|---|---|---|---|
| 15. | | <p><u>Bevinding:</u> bij diverse componenten is losse (niet aangesloten) bedrading aange- troffen. Het betreft o.a. de volgende com- ponenten; A01.11 (PLC), K21, 09.X3.</p> <p><u>Risico:</u> gevaar voor kortsluiting en elek- trocutie. Mogelijk gevaar voor niet functio- neren van installatieonderdelen doordat onderdelen per abuis zijn afgekoppeld.</p> <p><u>Locatie:</u> NSA ruimte (=01+TE02F01)</p> | <p>Indien het een tijdelijk afkoppeling betreft dan dient de bedrading op een deugdelijk wijze afgeschermd te worden en voorzien te worden van een duidelijk zichtbare instruc- tie voorzien van omschrijving, datum en verantwoordelijke.</p> <p>Indien het permanente afkoppelin- gen betreft dan dient de bedrading verwijderd te worden.</p> | <p>NEN3140<br/>art 6.2.2</p> <p>IEC<br/>60204-1</p> | n.v.t. | Contractverplichting | |
