# RI&E Schutsluis West Sluizencomplex Weurt

## RI&E SCHUTSLUIS WEST SLUIZENCOMPLEX WEURT

12681-11

Complexen Weurt en Heumen - 31151951

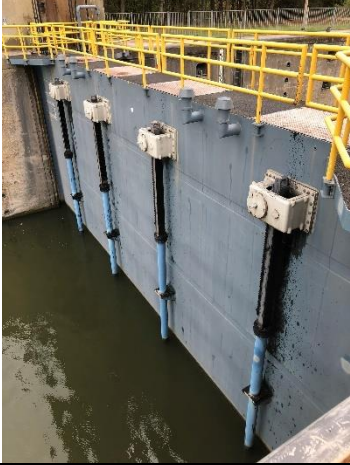
| Risico ID | A2 |

| Gevaar | Verdrinking |
| Situatie | De tandheugels en de overbrenging van de nivelleerschuiven zitten aan de buitenzijde van de hefdeur. Er zijn geen vaste voorzieningen aangebracht voor onderhoud (zoals bordessen e.d.). |

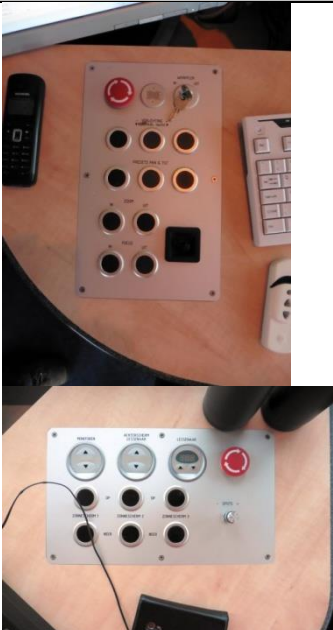
| Nr. | Foto | Bevinding<br>(incl. risico, locatie, aantallen) | Maatregel | Norm | Schatting € | Actie | Datum uitvoering<br>maatregel |
|---|---|---|---|---|---|---|---|
| 1. | | <p><u>Bevinding:</u> de noodstopdrukknemers van de centrale bediening (4x) zijn niet voorzien van een gele achtergrond en een aanduiding met de tekst "Noodstop"</p> <p><u>Risico:</u> gevaar voor het niet tijdig bedienen van de slecht herkenbare noodstop met verergering van letsel tot gevolg.</p> <p><u>Locatie:</u> Bedienruimte</p> | Breng een duidelijk zichtbare gele achtergrond aan achter de noodstopdrukknemers en voorzie deze van de tekst "Noodstop". | NEN-EN-ISO 13850 art. 4.4.5 | €100,-<br>(voor alle 4 de noodstopdrukknemers) | Extra opdracht. POF opstellen. | |

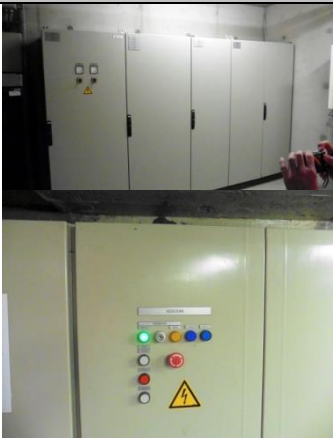
| Nr. | Foto | Bevinding<br>(incl. risico, locatie, aantallen) | Maatregel | Norm | Schatting € | Actie | Datum uitvoering<br>maatregel |
|---|---|---|---|---|---|---|---|
| 3. | | <p><u>Bevinding:</u> de noodstopdrukken van de noodbediening (6x) zijn niet voorzien van een gele achtergrond en een aanduiding met de tekst "Noodstop"</p> <p><u>Risico:</u> gevaar voor het niet tijdig bedienen van de slecht herkenbare noodstop met verergering van letsel tot gevolg.</p> <p><u>Locatie:</u> Noodbediening:</p> <ul style="list-style-type: none"> <li>- Waalhoofd West</li> <li>- Waalhoofd Oost</li> <li>- Middenhoofd West</li> <li>- Middenhoofd Oost</li> <li>- Kanaalhoofd West</li> <li>- Kanaalhoofd Oost.</li> </ul> | Breng een duidelijk zichtbare gele achtergrond aan achter de noodstopdrukken en voorzie deze van de tekst "Noodstop". | NEN-EN-ISO 13850 art. 4.4.5 | €200,-<br>(voor alle 6 de noodstopdrukken) | Extra opdracht. POF opstellen. | |

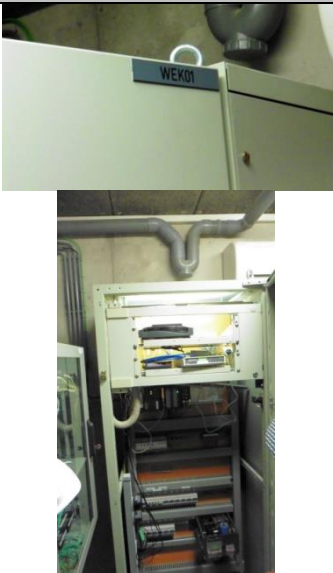
| Nr. | Foto | Bevinding<br>(incl. risico, locatie, aantallen) | Maatregel | Norm | Schatting € | Actie | Datum uitvoering<br>maatregel |
|---|---|---|---|---|---|---|---|
| 5. | | <p><u>Bevinding:</u> afvoerbuis loopt direct over één van de besturingkasten. De zwanenhals (met afgedopte opening) bevindt zich recht boven de besturingkast WEK01.</p> <p><u>Risico:</u> kans en op kortsluiting en uitval van functies door waterlekkage.</p> <p><u>Locatie:</u> besturingsruimte in bediengebouw (kast WEK01)</p> | De afvoerbuis dient zodanig omgelegd te worden dat deze niet direct over de besturingkasten loopt. | IEC 60204 Art 12.3 | €500,- | Extra opdracht. POF opstellen. | |

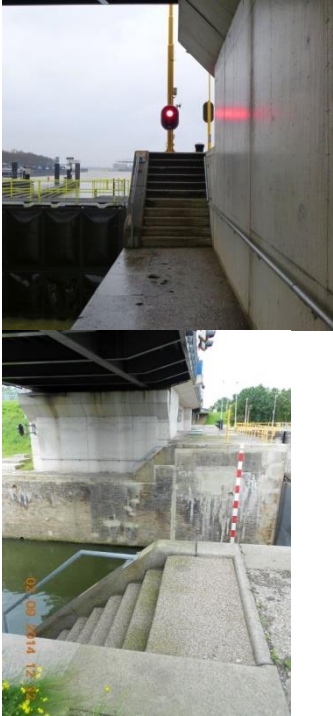
| Nr. | Foto | Bevinding<br>(incl. risico, locatie, aantallen) | Maatregel | Norm | Schatting € | Actie | Datum uitvoering<br>maatregel |
|---|---|---|---|---|---|---|---|
| 7. | | <p><u>Bevinding:</u> de trapleuningen langs de sluiskolk lopen niet door tot bovenaan de trap.</p> <p><u>Risico:</u> valgevaar met verdrinking (dood) tot gevolg bij vallen in de sluiskolk.</p> <p><u>Locatie:</u> trap richting schuifkelder Waalhoofd Oost en West.</p> | Verleng de trapleuningen (4x) naar boven, dusdanig dat er op elk punt van de trap een leuning met een hoogte van 1100mm met middenreling beschikbaar is. | EN-ISO 14122-3 art. 7.2 arbeidsomstandigheden besluit art. 3.15 | €2000,-<br><br>(4 leuning-nen). | Extra opdracht. POF opstellen. | |

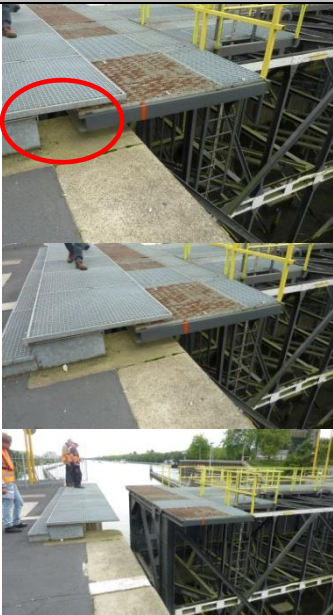
| Nr. | Foto | Bevinding<br>(incl. risico, locatie, aantallen) | Maatregel | Norm | Schatting € | Actie | Datum uitvoering<br>maatregel |
|---|---|---|---|---|---|---|---|
| 8. | | <p><u>Bevinding:</u> Bij het sluiten van de sluisdeur beweegt het bordes van de deur onder het bordes op de kade van de kolk.</p> <p><u>Risico:</u> gevaar voor beknelling en verbrijzelen ledematen (voet) bij sluiten van de sluisdeur.</p> <p><u>Locatie:</u><br/>sluisdeur kanaalhoofd (oostzijde)<br/>sluisdeur middenhoofd (oostzijde)</p> | <p>Breng een goed zichtbare markering (bijvoorbeeld geel/zwart) aan op de plaatsen waar beknellingsgevaar is;</p> <ul style="list-style-type: none"> <li>- Langs beide zijkanten van het bordes op de kade;</li> <li>- Over de volle breedte op het bordes op de kade</li> </ul> <p>N.b. er is gekozen voor een markering (signalering van de gevarenzone) daar het risico beperkt is. De kade is alleen toegankelijk voor opgeleid technisch personeel. Het afschermen van de gevaarlijke zone zou weer beknellingsgevaar op een nieuwe locatie introduceren.</p> | NEN-EN-ISO 12100 | €500,-<br>(voor 2 sluisdeuren) | Extra opdracht. POF opstellen. | |

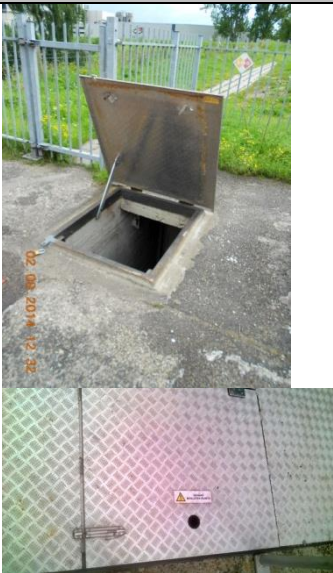
| Nr. | Foto | Bevinding<br>(incl. risico, locatie, aantallen) | Maatregel | Norm | Schatting € | Actie | Datum uitvoering<br>maatregel |
|---|---|---|---|---|---|---|---|
| 9. | | <p><u>Bevinding:</u> de toegangsluiken naar de kelders bij de sluisdeuren zijn voorzien van een stang waarmee deze rechtop gezet kunnen worden. In de praktijk komt het voor dat het luik volledig wordt omgeklapt en plat (open) op de grond ligt. De trap naar beneden is niet voorzien van een inklimvoorziening.</p> <p><u>Risico:</u> valgevaar doordat men bij een open luik niet gewaarschuwd is voor het open gat. N.b. omstanders hebben vrij makkelijk toegang tot de sluisgade. Valgevaar bij het inklimmen doordat er niet voorzien is in een inklimleuning.</p> <p><u>Locatie:</u><br/>sluisdeur kanaalhoofd:</p> <ul style="list-style-type: none"> <li>- Toegang besturingsruimte</li> <li>- Toegang Nivelleermiddel Oost</li> <li>- Toegang Nivelleermiddel West</li> </ul> <p>sluisdeur middenhoofd</p> <ul style="list-style-type: none"> <li>- Toegang besturingsruimte</li> <li>- Toegang Nivelleermiddel Oost</li> <li>- Toegang Nivelleermiddel West</li> </ul> <p>sluisdeur waalhoofd</p> <ul style="list-style-type: none"> <li>- Toegang besturingsruimte</li> <li>- Toegang Nivelleermiddel Oost</li> <li>- Toegang Nivelleermiddel West</li> </ul> | <p>Voorzie de luiken (9x) van een ketting of scharnier waarmee het luik niet geheel omgeklapt kan worden.</p> <p>Voorzie toegang tot de kelder-ruimtes (9x) van een uittrek-bare stang voor het inklimmen (9x)</p> | Arbeids-omstan-dighe-denbesluit art. 3.16 | €2000,-<br><br>(9x totaal) | Extra opdracht. POF opstellen. | |

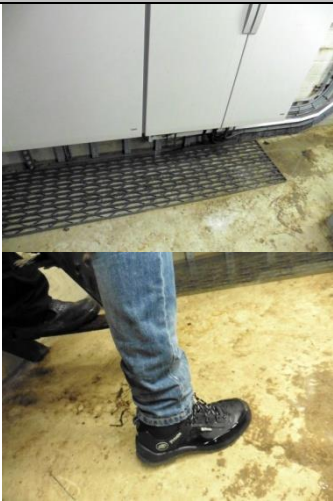
| Nr. | Foto | Bevinding<br>(incl. risico, locatie, aantallen) | Maatregel | Norm | Schatting € | Actie | Datum uitvoering<br>maatregel |
|---|---|---|---|---|---|---|---|
| 10. | | <p><u>Bevinding:</u> in de schuifkelder (Waalhoofd Oost) staat een laag water van enkele centimeters.</p> <p>Ook in de andere schuifkelders is het vochtig, echter in de mindere mate dan bovengenoemde kelder. Na hevige regenval loopt er regelmatig water de kelder door scheuren in het beton.</p> <p><u>Risico:</u> gevaar kortsluiting, elektrocutie en uitval van functies.</p> <p><u>Locatie:</u> schuifkelder Waalhoofd Oost</p> | <p>Plaats in de kelders (6x) een stationaire pomp (slikpomp) die het water van de vloer wegpompen. In de kelders is reeds een slikpompput aanwezig. Per kelder dient een pomp, een afvoer naar buiten en extra groep met stopcontact aangelegd te worden.</p> <p>Voer reparaties aan het beton uit waar regen en grond water de kelders kunnen binnendringen.</p> <p>Kastverwarmingen plaatsen om het vocht uit de altijd vochtige kelderruimte buiten te houden (3 kasten per kelder = totaal 18 kastverwarmingen).</p> | NEN 6787 art. 5.6.3. (Deze norm is van toepassing op bruggen ipv sluizen, de situatie is echter vergelijkbaar). | €9000,- | Extra opdracht. POF opstellen. | |

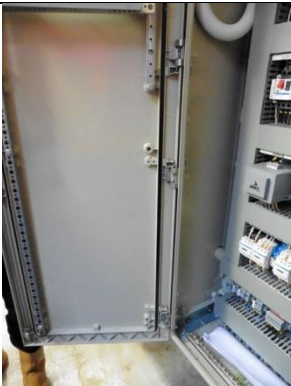
| Nr. | Foto | Bevinding<br>(incl. risico, locatie, aantallen) | Maatregel | Norm | Schatting € | Actie | Datum uitvoering<br>maatregel |
|---|---|---|---|---|---|---|---|
| 11. | | <p><u>Bevinding:</u> de metalen rail in deur van de besturingskast is niet voorzien van potentiaalvereffening. De deur zelf is van kunststof.</p> <p><u>Risico:</u> Gevaar voor elektrocutie en kortsluiting.</p> <p><u>Locatie:</u> schuifkelder (00+JS90N01)</p> | Voorzie de rail deur van potentiaalvereffening. | IEC 60204 Art 8.2.3 | €100,- | Extra opdracht. POF opstellen. | |

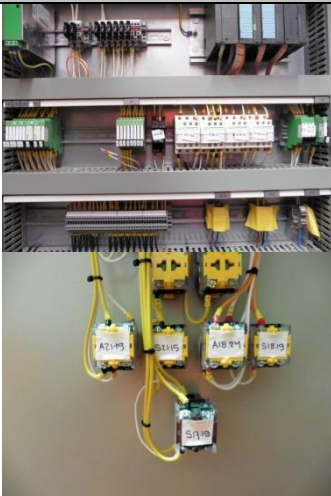
| Nr. | Foto | Bevinding<br>(incl. risico, locatie, aantallen) | Maatregel | Norm | Schatting € | Actie | Datum uitvoering<br>maatregel |
|---|---|---|---|---|---|---|---|
| 14. | | <p><u>Bevinding:</u> bij diverse componenten is met tape een aanduiding aangebracht (componentnr.). Tape is aan veroudering onderhevig en zal op den duur loslaten: K11.15, K11.23, K18.13, K18.19, K18.24, A21.19, S21.15, A18.24, S18.19 en S17.19.</p> <p><u>Risico:</u> gevaar voor beschikbaarheid indien bij storing componentnummers niet leesbaar zijn.</p> <p><u>Locatie:</u> NSA ruimte (=01+TE02F01)</p> | Breng een degelijke aanduiding (resopal) aan bij de componenten. | IEC 60204 Art 16.5 | n.v.t. | Contractverplichting. | |

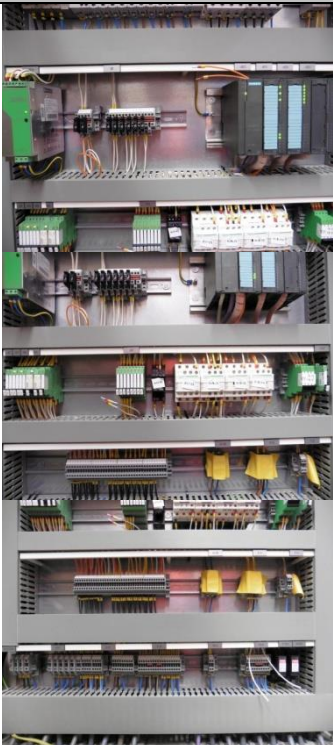
| Nr. | Foto | Bevinding<br>(incl. risico, locatie, aantallen) | Maatregel | Norm | Schatting € | Actie | Datum uitvoering<br>maatregel |
|---|---|---|---|---|---|---|---|
| 15. | | <p><u>Bevinding:</u> bij diverse componenten is losse (niet aangesloten) bedrading aange-<br/>troffen. Het betreft o.a. de volgende com-<br/>ponenten; A01.11 (PLC), K21, 09.X3.</p> <p><u>Risico:</u> gevaar voor kortsluiting en elek-<br/>trocutie. Mogelijk gevaar voor niet functio-<br/>neren van installatieonderdelen doordat<br/>onderdelen per abuis zijn afgekoppeld.</p> <p><u>Locatie:</u> NSA ruimte (=01+TE02F01)</p> | <p>Indien het een tijdelijk afkoppeling<br/>betreft dan dient de bedrading op<br/>een deugdelijk wijze afgeschermd<br/>te worden en voorzien te worden<br/>van een duidelijk zichtbare instruc-<br/>tie voorzien van omschrijving,<br/>datum en verantwoordelijke.</p> <p>Indien het permanente afkoppelin-<br/>gen betreft dan dient de bedrading<br/>verwijderd te worden.</p> | <p>NEN3140<br/>art 6.2.2</p> <p>IEC<br/>60204-1</p> | n.v.t. | Contractverplichting | |

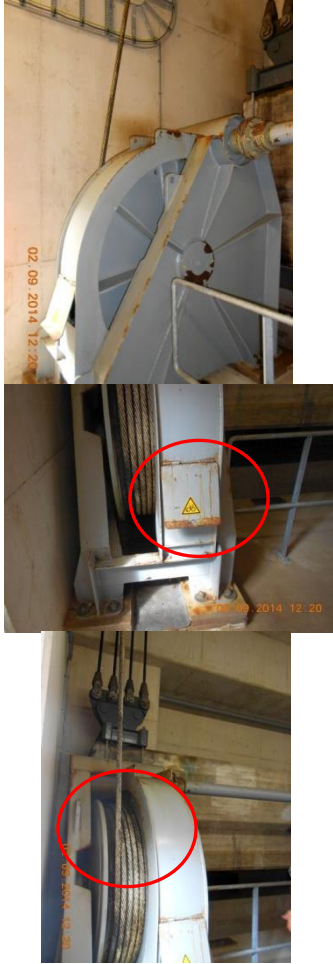
| Nr. | Foto | Bevinding<br>(incl. risico, locatie, aantallen) | Maatregel | Norm | Schatting € | Actie | Datum uitvoering<br>maatregel |
|---|---|---|---|---|---|---|---|
| 16. | | <p><u>Bevinding:</u> de katrol van waarover de kabel van de brugvang loopt is geheel open. Daarnaast is er een klein luik dat toegang geeft tot het tandwiel van de katrol.</p> <p><u>Risico:</u> Gevaar voor beknelling en verstriking met onherstelbaar letsel tot gevolg.</p> <p><u>Locatie:</u></p> <ul style="list-style-type: none"> <li>- Brugkelder Oost (2x)</li> <li>- Brugkelder West (2x)</li> </ul> | <p>Breng een vast afscherming aan rondom de katrol met een voldoende grote doorgang voor de kabel.</p> <p>Vervang het inspectieluik door een vaste afscherming die zonder bevestigingsmiddelen niet op z'n plaats blijft, (bijv. een omlaag scharnierend luikje) vastgezet met 2 (onverliesbare) schroeven (geen vleugelmoeren of snelspanners)</p> | <p>EN 953<br/>EN-ISO<br/>13857<br/>NEN-EN<br/>349<br/>NEN-EN-<br/>ISO<br/>12100 art<br/>6.2.7 en<br/>art. 6.2.3</p> | <p>€2000,-<br/>(4x)</p> | <p>Extra opdracht. POF opstellen.</p> | |
