# **RI&E Hefbrug Oostkolk Sluizencomplex Weurt**

## RI&E HEFBRUG OOSTKOLK SLUIZENCOMPLEX WEURT

Rijkswaterstaat PPO

25-03-2020

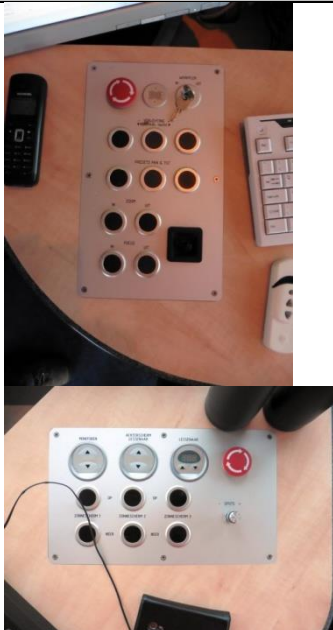
| Nr. | Foto | Bevinding<br>(incl. risico, locatie, aantallen) | Maatregel | Norm | Schatting € | Actie | Datum uitvoering<br>maatregel |
|---|---|---|---|---|---|---|---|
| 1. | | <p><u>Bevinding:</u> de noodstopdrukken van de centrale bediening (4x) zijn niet voorzien van een gele achtergrond en een aanduiding met de tekst "Noodstop"</p> <p><u>Risico:</u> gevaar voor het niet tijdig bedienen van de slecht herkenbare noodstop met verergering van letsel tot gevolg.</p> <p><u>Locatie:</u> Bedienruimte</p> | Breng een duidelijk zichtbare gele achtergrond aan achter de noodstopdrukken en voorzie deze van de tekst "Noodstop". | NEN-EN-ISO 13850 art. 4.4.5 | €100,-<br>(voor alle 4 de noodstopdrukken) | Extra opdracht. POF opstellen. | |

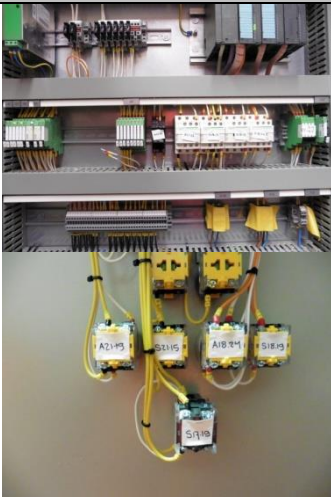
| Nr. | Foto | Bevinding<br>(incl. risico, locatie, aantallen) | Maatregel | Norm | Schatting € | Actie | Datum uitvoering<br>maatregel |
|---|---|---|---|---|---|---|---|
| 14. | | <p><u>Bevinding:</u> bij diverse componenten is met tape een aanduiding aangebracht (componentnr.). Tape is aan veroudering onderhevig en zal op den duur loslaten: K11.15, K11.23, K18.13, K18.19, K18.24, A21.19, S21.15, A18.24, S18.19 en S17.19.</p> <p><u>Risico:</u> gevaar voor beschikbaarheid indien bij storing componentnummers niet leesbaar zijn.</p> <p><u>Locatie:</u> NSA ruimte (=01+TE02F01)</p> | Breng een degelijke aanduiding (resopal) aan bij de componenten. | IEC 60204 Art 16.5 | n.v.t. | Contractverplichting. | |

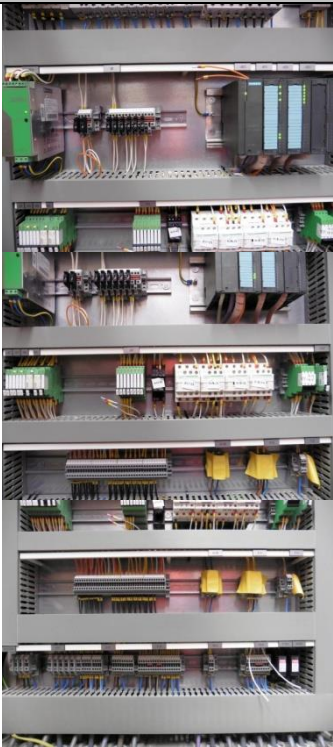
| Nr. | Foto | Bevinding<br>(incl. risico, locatie, aantallen) | Maatregel | Norm | Schatting € | Actie | Datum uitvoering<br>maatregel |
|---|---|---|---|---|---|---|---|
| 15. | | <p><u>Bevinding:</u> bij diverse componenten is losse (niet aangesloten) bedrading aange- troffen. Het betreft o.a. de volgende com- ponenten; A01.11 (PLC), K21, 09.X3.</p> <p><u>Risico:</u> gevaar voor kortsluiting en elek- trocutie. Mogelijk gevaar voor niet functio- neren van installatieonderdelen doordat onderdelen per abuis zijn afgekoppeld.</p> <p><u>Locatie:</u> NSA ruimte (=01+TE02F01)</p> | <p>Indien het een tijdelijk afkoppeling betreft dan dient de bedrading op een deugdelijk wijze afgeschermd te worden en voorzien te worden van een duidelijk zichtbare instruc- tie voorzien van omschrijving, datum en verantwoordelijke.</p> <p>Indien het permanente afkoppelin- gen betreft dan dient de bedrading verwijderd te worden.</p> | <p>NEN3140<br/>art 6.2.2</p> <p>IEC<br/>60204-1</p> | n.v.t. | Contractverplichting | |
