# **RI&E Hefbrug Westkolk Sluizencomplex Weurt**

## RI&E HEFBRUG WESTKOLK SLUIZENCOMPLEX WEURT

12681-13

25-03-2020

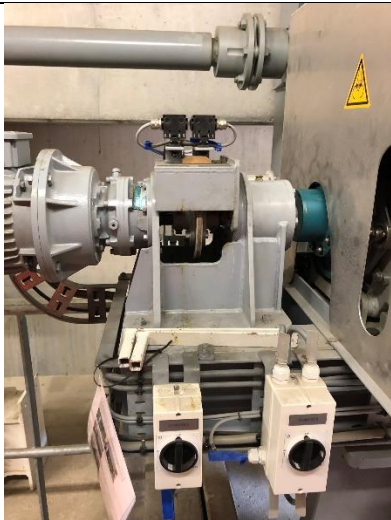
| Risico ID | A1 |

| Gevaar | Beknelling / verdrinking |
| Situatie | De hefbrug wordt tijdens de beweging gestopt (bijvoorbeeld door het bedienen van een noodstopknop), maar de rem is niet krachtig genoeg om de beweging te stoppen. |

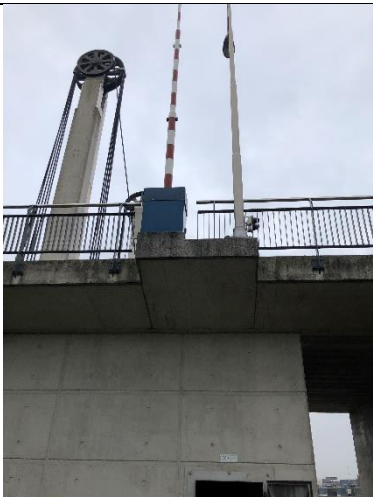
| Risico ID | A5 |

| Gevaar | Valgevaar |
| Situatie | Tussen de afsluitboomkasten en de hekwerken is een te grote ruimte (> 12 cm). |

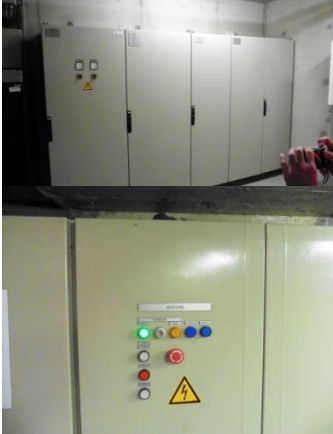
| Nr. | Foto | Bevinding<br>(incl. risico, locatie, aantallen) | Maatregel | Norm | Schatting € | Actie | Datum uitvoering<br>maatregel |
|---|---|---|---|---|---|---|---|
| 3. | | <p><u>Bevinding:</u> de noodstopdrukken van de noodbediening (6x) zijn niet voorzien van een gele achtergrond en een aanduiding met de tekst "Noodstop"</p> <p><u>Risico:</u> gevaar voor het niet tijdig bedienen van de slecht herkenbare noodstop met verergering van letsel tot gevolg.</p> <p><u>Locatie:</u> Noodbediening:</p> <ul style="list-style-type: none"> <li>- Waalhoofd West</li> <li>- Waalhoofd Oost</li> <li>- Middenhoofd West</li> <li>- Middenhoofd Oost</li> <li>- Kanaalhoofd West</li> <li>- Kanaalhoofd Oost.</li> </ul> | Breng een duidelijk zichtbare gele achtergrond aan achter de noodstopdrukken en voorzie deze van de tekst "Noodstop". | NEN-EN-ISO 13850 art. 4.4.5 | €200,-<br>(voor alle 6 de noodstopdrukken) | Extra opdracht. POF opstellen. | |

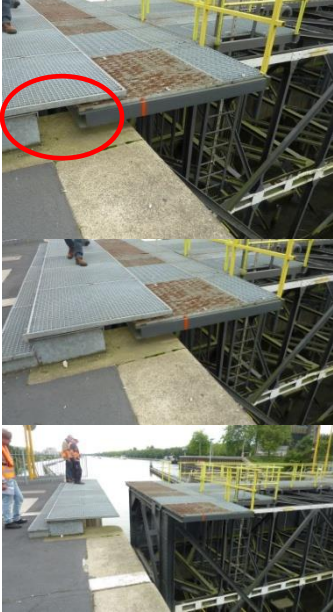
| Nr. | Foto | Bevinding<br>(incl. risico, locatie, aantallen) | Maatregel | Norm | Schatting € | Actie | Datum uitvoering<br>maatregel |
|---|---|---|---|---|---|---|---|
| 8. | | <p><u>Bevinding:</u> Bij het sluiten van de sluisdeur beweegt het bordes van de deur onder het bordes op de kade van de kolk.</p> <p><u>Risico:</u> gevaar voor beknelling en verbrijzelen ledematen (voet) bij sluiten van de sluisdeur.</p> <p><u>Locatie:</u><br/>sluisdeur kanaalhoofd (oostzijde)<br/>sluisdeur middenhoofd (oostzijde)</p> | <p>Breng een goed zichtbare markering (bijvoorbeeld geel/zwart) aan op de plaatsen waar beknellingsgevaar is;</p> <ul style="list-style-type: none"> <li>- Langs beide zijkanten van het bordes op de kade;</li> <li>- Over de volle breedte op het bordes op de kade</li> </ul> <p>N.b. er is gekozen voor een markering (signalering van de gevarenzone) daar het risico beperkt is. De kade is alleen toegankelijk voor opgeleid technisch personeel. Het afschermen van de gevaarlijke zone zou weer beknellingsgevaar op een nieuwe locatie introduceren.</p> | NEN-EN-ISO 12100 | €500,-<br><br>(voor 2 sluisdeuren) | Extra opdracht. POF opstellen. | |

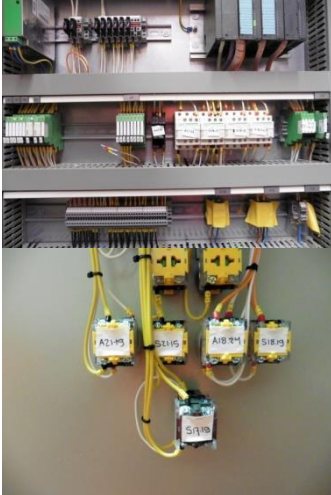
| Nr. | Foto | Bevinding<br>(incl. risico, locatie, aantallen) | Maatregel | Norm | Schatting € | Actie | Datum uitvoering<br>maatregel |
|---|---|---|---|---|---|---|---|
| 14. | | <p><u>Bevinding:</u> bij diverse componenten is met tape een aanduiding aangebracht (componentnr.). Tape is aan veroudering onderhevig en zal op den duur loslaten: K11.15, K11.23, K18.13, K18.19, K18.24, A21.19, S21.15, A18.24, S18.19 en S17.19.</p> <p><u>Risico:</u> gevaar voor beschikbaarheid indien bij storing componentnummers niet leesbaar zijn.</p> <p><u>Locatie:</u> NSA ruimte (=01+TE02F01)</p> | Breng een degelijke aanduiding (resopal) aan bij de componenten. | IEC 60204 Art 16.5 | n.v.t. | Contractverplichting. | |

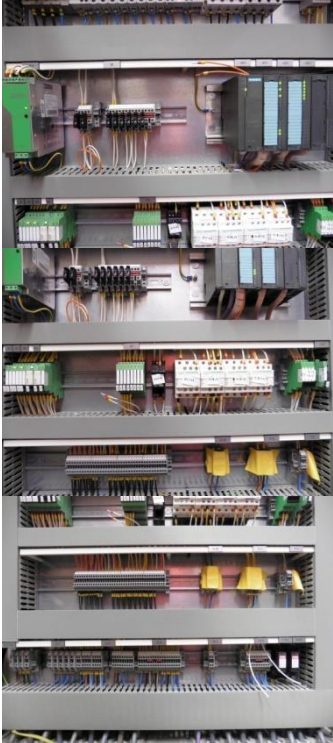
| Nr. | Foto | Bevinding<br>(incl. risico, locatie, aantallen) | Maatregel | Norm | Schatting € | Actie | Datum uitvoering<br>maatregel |
|---|---|---|---|---|---|---|---|
| 15. | | <p><u>Bevinding:</u> bij diverse componenten is losse (niet aangesloten) bedrading aange-<br/>troffen. Het betreft o.a. de volgende com-<br/>ponenten; A01.11 (PLC), K21, 09.X3.</p> <p><u>Risico:</u> gevaar voor kortsluiting en elek-<br/>trocutie. Mogelijk gevaar voor niet functio-<br/>neren van installatieonderdelen doordat<br/>onderdelen per abuis zijn afgekoppeld.</p> <p><u>Locatie:</u> NSA ruimte (=01+TE02F01)</p> | <p>Indien het een tijdelijk afkoppeling<br/>betreft dan dient de bedrading op<br/>een deugdelijk wijze afgeschermd<br/>te worden en voorzien te worden<br/>van een duidelijk zichtbare instruc-<br/>tie voorzien van omschrijving,<br/>datum en verantwoordelijke.</p> <p>Indien het permanente afkoppelin-<br/>gen betreft dan dient de bedrading<br/>verwijderd te worden.</p> | <p>NEN3140<br/>art 6.2.2</p> <p>IEC<br/>60204-1</p> | n.v.t. | Contractverplichting | |

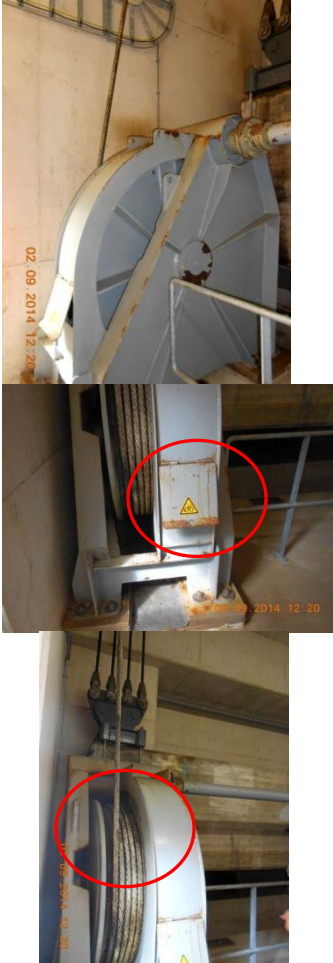
| Nr. | Foto | Bevinding<br>(incl. risico, locatie, aantallen) | Maatregel | Norm | Schatting € | Actie | Datum uitvoering<br>maatregel |
|---|---|---|---|---|---|---|---|
| 16. | | <p><u>Bevinding:</u> de katrol van waarover de kabel van de brugvang loopt is geheel open. Daarnaast is er een klein luik dat toegang geeft tot het tandwiel van de katrol.</p> <p><u>Risico:</u> Gevaar voor beknelling en verstriking met onherstelbaar letsel tot gevolg.</p> <p><u>Locatie:</u></p> <ul style="list-style-type: none"> <li>- Brugkelder Oost (2x)</li> <li>- Brugkelder West (2x)</li> </ul> | <p>Breng een vast afscherming aan rondom de katrol met een voldoende grote doorgang voor de kabel.</p> <p>Vervang het inspectieluik door een vaste afscherming die zonder bevestigingsmiddelen niet op z'n plaats blijft, (bijv. een omlaag scharnierend luikje) vastgezet met 2 (onverliesbare) schroeven (geen vleugelmoeren of snelspanners)</p> | <p>EN 953<br/>EN-ISO<br/>13857<br/>NEN-EN<br/>349<br/>NEN-EN-<br/>ISO<br/>12100 art<br/>6.2.7 en<br/>art. 6.2.3</p> | <p>€2000,-<br/>(4x)</p> | <p>Extra opdracht. POF opstellen.</p> | |
