# RI&E Schutsluis Sluizencomplex Heumen

## RI&E SCHUTSLUIS SLUIZENCOMPLEX HEUMEN

Rijkswaterstaat PPO

Complexen Weurt en Heumen - 31151951

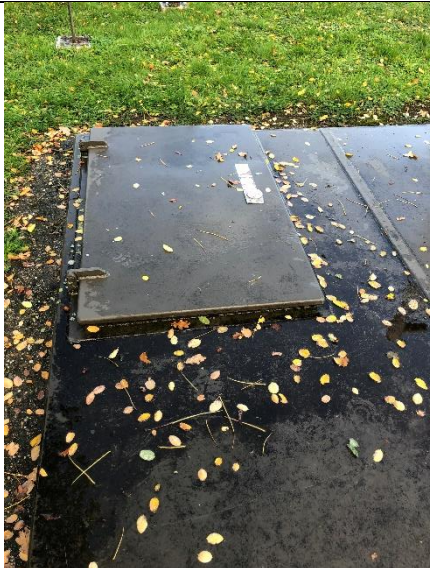
| Risico ID | A1 |

| Gevaar | Beknelling |
| Situatie | Luik wordt gesloten door onderhoudsmedewerker |

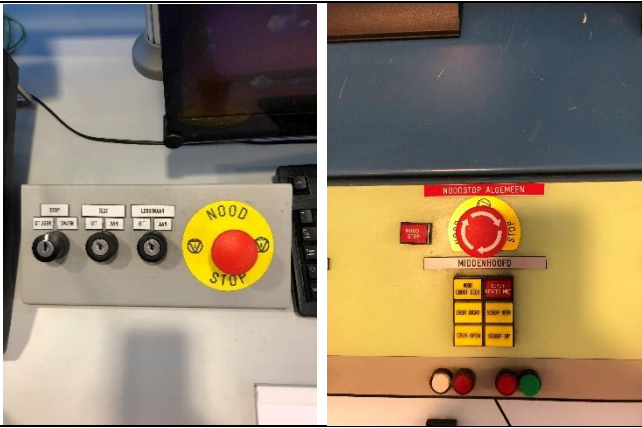
| Risico ID | A2 |

| Gevaar | Beknelling / Intrekken |
| Situatie | Operator bedient noodstopknop tijdens een gevaarlijke situatie door een bewegend onderdeel. |

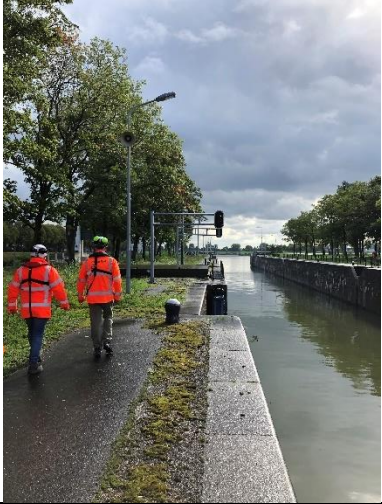
| Risico ID | A3 |

| Gevaar | Verdrinking |
| Situatie | Aan de oostzijde van de sluis is geen leuningwerk voorzien |

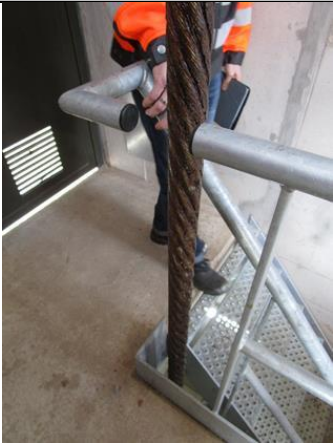
| Nr. | Foto | Bevinding<br>(incl. risico, locatie, aantallen) | Maatregel | Norm | Schatting € | Actie | Datum uitvoering<br>maatregel |
|---|---|---|---|---|---|---|---|
| 1 | | <p>Bevinding: Kabel (stilstaand gedeelte) bevindt zich erg dicht bij handreling</p> <p>Risico: hand monteur komt in contact met ingevette kabel en vetresten verspreiden zich door de installatie.</p> <p>Locatie: Elke verdieping trappenhuis heftoren</p> | Plaats een afscherming/koker om de kabel nabij de trapleuningen zodat het vet op de kabel blijft en niet verspreid wordt door de installatie | | € 500,- | POF "klein leed" | |

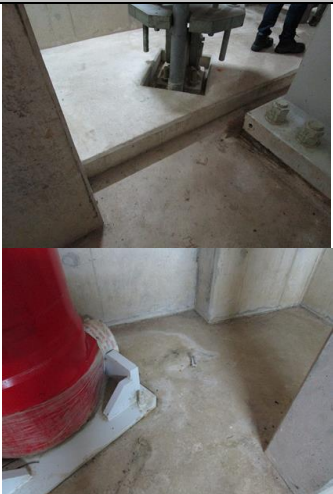
| Nr. | Foto | Bevinding<br>(incl. risico, locatie, aantallen) | Maatregel | Norm | Schatting € | Actie | Datum uitvoering<br>maatregel |
|---|---|---|---|---|---|---|---|
| 2 | | Bevinding: Er zijn een aantal struikelgevaren aanwezig in de vorm van opstaande randen, uitstekende delen etc.<br>Risico: Een persoon kan ten val komen door de uitstekende delen<br>Locatie: kelder heftoren | Waar het niet mogelijk of wenselijk is om de oneffenheden weg te nemen dient een duidelijke markering aangebracht te worden. Hiertoe dienen randen van omlijning geel/zwart aangebracht te worden.<br> | NEN-EN-ISO 14122 [1 t/m 3] | € 500 | POF "klein leed" | |

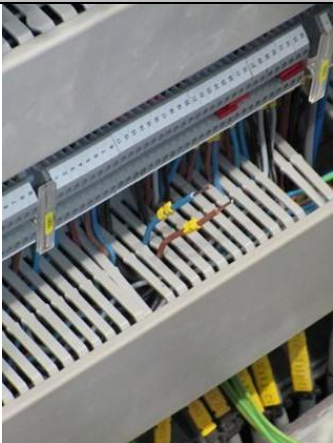
| Nr. | Foto | Bevinding<br>(incl. risico, locatie, aantallen) | Maatregel | Norm | Schatting € | Actie | Datum uitvoering<br>maatregel |
|---|---|---|---|---|---|---|---|
| 4 | | Bevinding: Losse aders aangetroffen in besturingskast<br><br>Risico: Stress, elektrocutie, verbranding<br><br>Locatie: Technische ruimte heftoren | Controleer of er spanning op de kabels staat. Saneer de bekabeling welke niet meer in gebruik is of zet ze vast de klemmenstrook. Pas zo nodig het tekeningenpakket aan aan de as-built. | NEN-EN-IEC 60204-1 | € 200 | | |

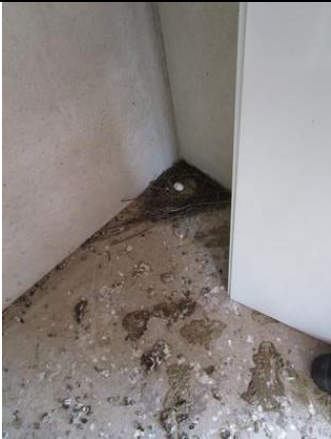
| Nr. | Foto | Bevinding<br>(incl. risico, locatie, aantallen) | Maatregel | Norm | Schatting € | Actie | Datum uitvoering<br>maatregel |
|---|---|---|---|---|---|---|---|
| 8 | | <p>Bevinding: Er is veel vogelpoep in de ruimtes bij de geleidingswerken van de keerdeur.</p> <p>Risico: Uitglijden, vallen en oplopen van infecties en ziektes door het werken in ruimtes met veel vogelpoep.</p> <p>Locatie: In 4 ruimtes bij de geleidingswerken in beide heftorens.</p> | Zorg ervoor dat vogels geen toegang hebben tot deze ruimtes door afschermingen te plaatsen. Allereerst moet bepaald worden welke mogelijkheden hiervoor zijn. Men kan hierbij denken aan borstels, netten of hekwerken. | Arbeidsomstandighedenbesluit Hfst. 4 | € 2.000 | | |

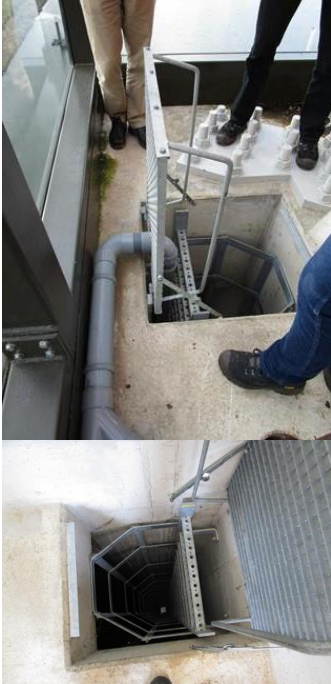
| Nr. | Foto | Bevinding<br>(incl. risico, locatie, aantallen) | Maatregel | Norm | Schatting € | Actie | Datum uitvoering<br>maatregel |
|---|---|---|---|---|---|---|---|
| 9 | | <p>Bevinding: Uitklimvoorziening is bevestigd aan het luik. De vergrendeling/constructie die het dichtvallen van dit luik moet voorkomen is weinig betrouwbaar.</p> <p>Risico: Vallen van hoogte, geraakt worden door het dichtvallende luik.</p> <p>Locatie: Boven in de heftoren met de aandrijving en naar de kelder in de andere heftoren.</p> | Plaats een betrouwbare uitklimvoorziening of aanvullende borgingsvoorziening van het openstaande luik aan de gebouwconstructie | NEN-EN-ISO 14122 [1 t/m 4] | € 1.000 | | |

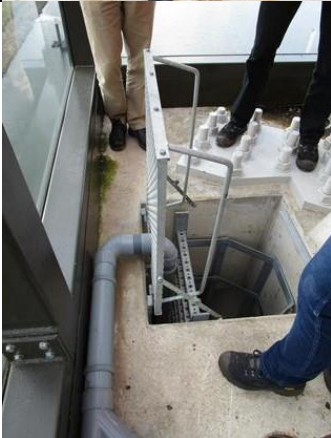
| Nr. | Foto | Bevinding<br>(incl. risico, locatie, aantallen) | Maatregel | Norm | Schatting € | Actie | Datum uitvoering<br>maatregel |
|---|---|---|---|---|---|---|---|
| 10 | | <p>Bevinding: Achter het bovenste gedeelte van de kooiladder bevindt zich de regenafvoerpijp waardoor je je voeten niet correct op de trede kan plaatsen.</p> <p>Risico: Vallen van hoogte bij het misstappen op de ladder.</p> <p>Locatie: Boven in de heftoren met de aandrijving.</p> | Verplaats de regenafvoerpijp zo mogelijk naar een andere locatie zodat gebruikers van de ladder niet gehinderd worden. Als dit niet te realiseren is kan men kiezen voor een pijp met een kleinere diameter. Wel moet er dan misschien een extra filter worden geplaatst om verstoppingen te voorkomen. | NEN-EN-ISO 14122 [1 t/m 4] | € 1.000 | | |

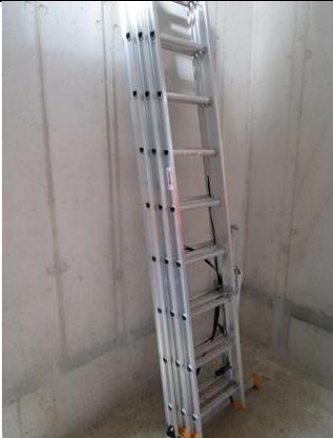
| Nr. | Foto | Bevinding<br>(incl. risico, locatie, aantallen) | Maatregel | Norm | Schatting € | Actie | Datum uitvoering<br>maatregel |
|---|---|---|---|---|---|---|---|
| 12 | | Bevinding: Ongekeurde trap van Egemin in heftoren<br><br>Risico: Valgevaar door mogelijk ondeugdelijke trap<br><br>Locatie: heftoren | Verwijder trap of vervang door een gekeurde trap. | arbeidsomstandighedenbesluit | € 200 | | |

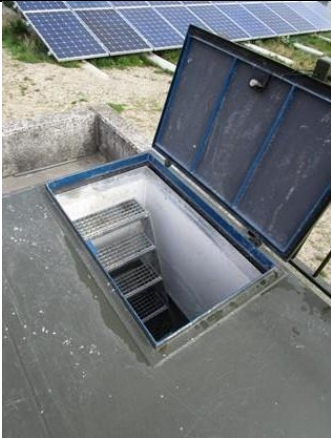
| Nr. | Foto | Bevinding<br>(incl. risico, locatie, aantallen) | Maatregel | Norm | Schatting € | Actie | Datum uitvoering<br>maatregel |
|---|---|---|---|---|---|---|---|
| 15 | | <p>Bevinding: Er is geen trapleuning aanwezig bij de 6 toegangstrappen naar de machineruimtes</p> <p>Risico: Valgevaar door ontbreken leuning</p> <p>Locatie: toegang machineruimtes</p> | Plaats een trapleuning welke voldoet aan de norm. Breng tevens een deugdelijke uitklimvoorziening aan. | NEN-EN-ISO 14122 [1 t/m 4] | € 2.000 | | |

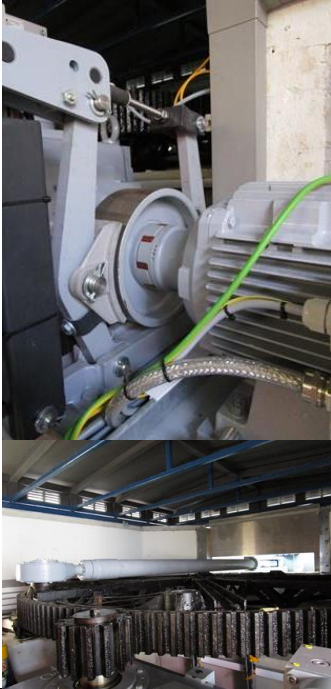
| Nr. | Foto | Bevinding<br>(incl. risico, locatie, aantallen) | Maatregel | Norm | Schatting € | Actie | Datum uitvoering<br>maatregel |
|---|---|---|---|---|---|---|---|
| 16 | | <p>Bevinding: De aandrijvingen en rem in 6 machineruimtes zijn niet afgeschermd.</p> <p>Risico: Intrek- en beklemegevaar bij de draaiende delen bij onderhoud.</p> <p>Locatie: De 6 machineruimtes van de sluisdeuren</p> | Voorzie de rem, aandrijving en de panamawielen van afdoende lokale afschermingen. Een alternatief is om elk toegangsluik uit te voeren als "wegneembare afscherming met functieblokkering" voor de complete machineruimte. Mogelijk dienen dan wel aanvullende veiligheidsmaatregelen genomen te worden als voor onderhoud een monteur in de ruimte aanwezig dient te zijn bij de bewegende delen. | NEN-EN-ISO 13857, NEN-EN 953 | € 18.000 | | |

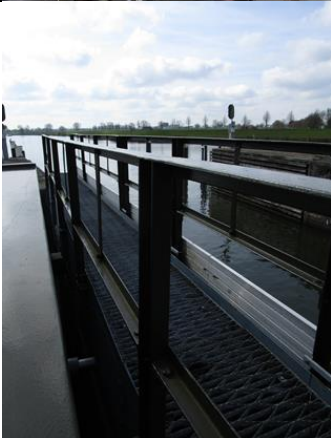
| Nr. | Foto | Bevinding<br>(incl. risico, locatie, aantallen) | Maatregel | Norm | Schatting € | Actie | Datum uitvoering<br>maatregel |
|---|---|---|---|---|---|---|---|
| 17 | | <p>Bevinding: de leuning op de sluisdeuren zijn 86 cm hoog</p> <p>Risico: vallen over de leuning van de sluisdeur</p> <p>Locatie: 3 paar sluisdeuren</p> | <p>Indien de deuren bedoeld zijn als toegangsweg moeten deze vervangen worden door leuning met een handregel op 110 cm hoogte.</p> <p>Indien het geen toegang betreft dient de toegang tot de deuren worden afgesloten en dienen de leuning en het looppad te worden verwijderd.</p> | NEN-EN-ISO 14122 [1 t/m 4] | <p>Aanpassen:<br/>6 x € 2.000</p> <p>Verwijderen:<br/>6 x € 750</p> | | |

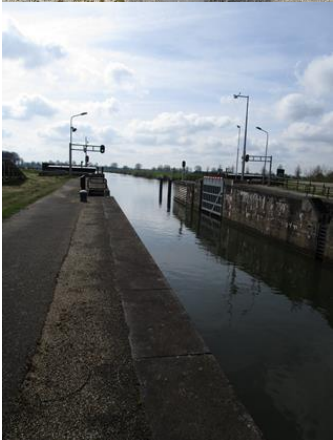
| Nr. | Foto | Bevinding<br>(incl. risico, locatie, aantallen) | Maatregel | Norm | Schatting € | Actie | Datum uitvoering<br>maatregel |
|---|---|---|---|---|---|---|---|
| 18 | | <p>Bevinding: Er is geen afscherming langs de oostelijke zijde van de sluiskolk</p> <p>Risico: vallen in de sluiskolk</p> <p>Locatie: oostelijke zijde sluiskolk</p> | <p>Indien het midden terrein niet bedoeld is voor het publiek (d.m.v. bordjes 'verboden toegang' bij het hek aan de westelijke zijde omdat er geen sprake is van een fysieke toegangsbeperking) dan is het voorgeschreven gebruik van PBM's (reddingsvest) voor (extern) personeel binnen de hekken een acceptabel alternatief (voldoet weliswaar niet aan het arbeidshygiënisch principe, maar is wel zo pragmatisch)</p> | <p>NEN-EN-ISO 14122 [1 t/m 4]</p> | <p>Aanpassen:<br/>6 x € 2.000</p> <p>Verwijderen:<br/>6 x € 750</p> | | |

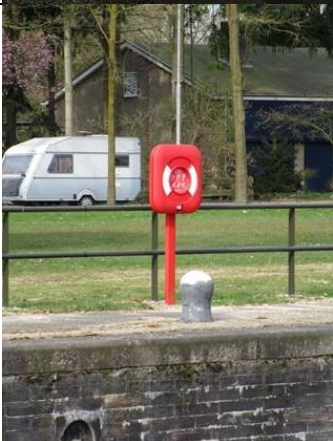
| Nr. | Foto | Bevinding<br>(incl. risico, locatie, aantallen) | Maatregel | Norm | Schatting € | Actie | Datum uitvoering<br>maatregel |
|---|---|---|---|---|---|---|---|
| 19 | | <p>Bevinding: Er zijn geen reddingsmiddelen beschikbaar aan de oostzijde van de sluiskolk</p> <p>Risico: verdrinking van personen</p> <p>Locatie: oostzijde sluiskolk</p> | <p>Plaats net als aan de westzijde van de kolk reddingsmiddelen aan de oostzijde</p> | <p>Arbeidsomstandighedenbesluit</p> | <p>€ 500</p> | | |

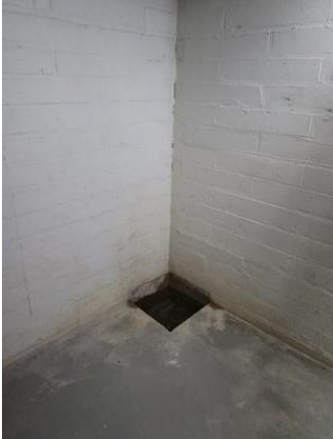
| Nr. | Foto | Bevinding<br>(incl. risico, locatie, aantallen) | Maatregel | Norm | Schatting € | Actie | Datum uitvoering<br>maatregel |
|---|---|---|---|---|---|---|---|
| 20 | | <p>Bevinding: Er zijn geen dompelpompen aanwezig in de machinekelders</p> <p>Risico: kans op uitglijden, erosie en elektrocutie</p> <p>Locatie: De 6 machineruimtes van de sluisdeuren</p> | Plaats in elk van de kelders dompelpompen om de ruimte vrij te houden van water en algvorming, etc. | Arbeidsomstandighedenbesluit | € 3.000 | | |

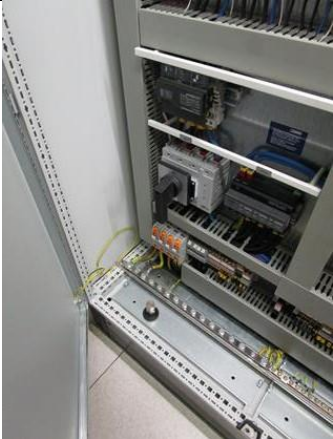
| Nr. | Foto | Bevinding<br>(incl. risico, locatie, aantallen) | Maatregel | Norm | Schatting € | Actie | Datum uitvoering<br>maatregel |
|---|---|---|---|---|---|---|---|
| 22 | | <p>Bevinding: De hoofdschakelaar in de besturingskast is niet vergrendelbaar</p> <p>Risico: Elektrocutie van monteur doordat de werkschakelaar onverwachts wordt ingeschakeld.</p> <p>Locatie: technische ruimte bedienhuis</p> | Vervang de hoofdschakelaar door een vergrendelbare variant. | NEN-EN-IEC 60204 | € 250 | | |

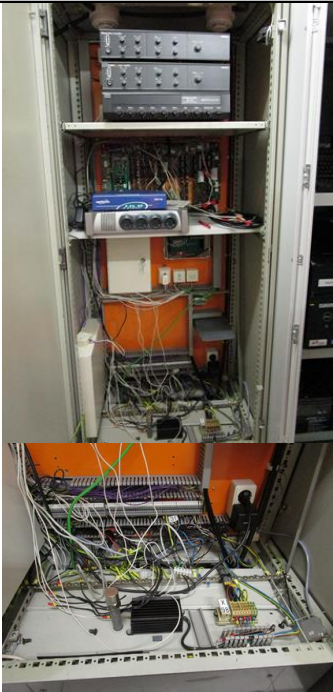
| Nr. | Foto | Bevinding<br>(incl. risico, locatie, aantallen) | Maatregel | Norm | Schatting € | Actie | Datum uitvoering<br>maatregel |
|---|---|---|---|---|---|---|---|
| 23 | | <p>Bevinding: De besturingskast t.b.v. videobeelden en audio is niet opgeruimd en bevat tevens losse bedrading</p> <p>Risico: Stress en elektrocutie van monteur</p> <p>Locatie: technische ruimte bedienhuis</p> | Zorg dat ongebruikte losse kabels worden verwijderd of op een klemmenstrook worden gemonteerd. Ruim rommel en reserve materialen op in de daarvoor bestemde locaties. | NEN-ENIEC 60204, Arbeidsomstandighedenbesluit | € 500 | | |

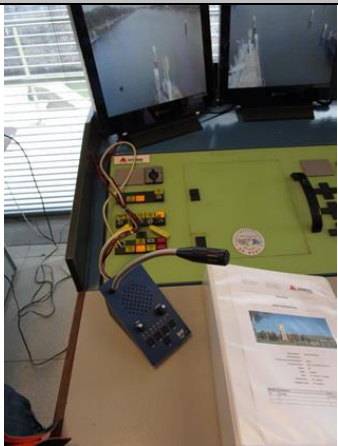
| Nr. | Foto | Bevinding<br>(incl. risico, locatie, aantallen) | Maatregel | Norm | Schatting € | Actie | Datum uitvoering<br>maatregel |
|---|---|---|---|---|---|---|---|
| 25 | | <p>Bevinding: Voeding intercominstallatie bevat een aantal losse kabels</p> <p>Risico: Elektrocutie, brandgevaar, schippers niet kunnen waarschuwen door defect</p> <p>Locatie: Bedienpaneel</p> | Zorg dat de draden van de voeding op een degelijke manier bevestigd zijn en plaats indien mogelijk de voeding buiten het bereik van de bedienaars in de ruimte onder het bedienpaneel. | NEN-EN-IEC 60204 | € 250 | | |

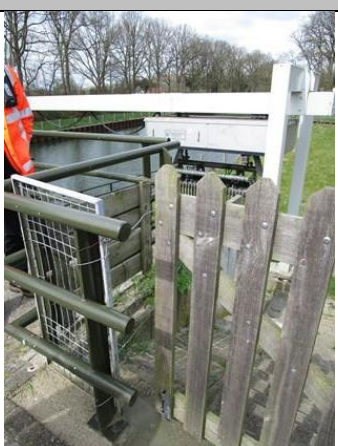
| Nr. | Foto | Bevinding<br>(incl. risico, locatie, aantallen) | Maatregel | Norm | Schatting € | Actie | Datum uitvoering<br>maatregel |
|---|---|---|---|---|---|---|---|
| 26 | | <p>Bevinding: Het toegangshek naar de krooshekreiniger is een houten tuinhak. Deze is niet vergrendelbaar en vrij toegankelijk.</p> <p>Risico: Een passant raakt gewond door de krooshekreiniger</p> <p>Locatie: krooshekreiniger/inlaat gemaal</p> | Plaats een metalen hek welke te vergrendelen is zodat toegang tot deze locatie wordt bemoeilijkt. Plaats tevens een waarschuwing op het hek voor de automatisch startende krooshekreiniger. | NEN-EN-ISO 14122 [1 t/m 4] | € 500 | | |

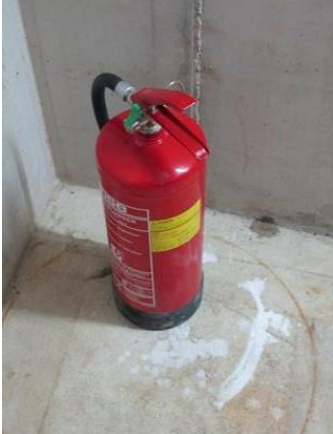
| Nr. | Foto | Bevinding<br>(incl. risico, locatie, aantallen) | Maatregel | Norm | Schatting € | Actie | Datum uitvoering<br>maatregel |
|---|---|---|---|---|---|---|---|
| 29 | | <p>Bevinding: De brandblusser in het gemaal is laatst gekeurd in augustus 2013</p> <p>Risico: Bij brand werkt de brandblusser niet waardoor de gebruiker letsel oploopt.</p> <p>Locatie: Gemaal</p> | Zorg dat de brandblusser jaarlijks wordt onderhouden en gekeurd. | Arbeidsomstandighedenbesluit | € 100 | | |
