# RI&E Keersluis Sluizencomplex Heumen

## RI&E KEERSLUIS SLUIZENCOMPLEX HEUMEN

Rijkswaterstaat PPO

Complexen Weurt en Heumen - 31151951

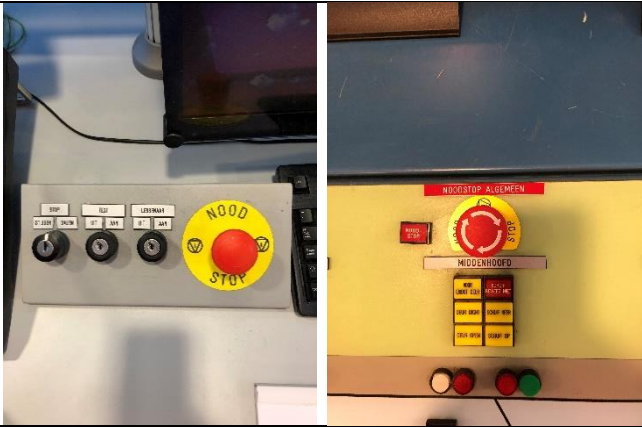
| Risico ID | A1 |

| Gevaar | Beknelling / Intrekken |
| Situatie | Operator bedient noodstopknop tijdens een gevaarlijke situatie door een bewegend onderdeel. |

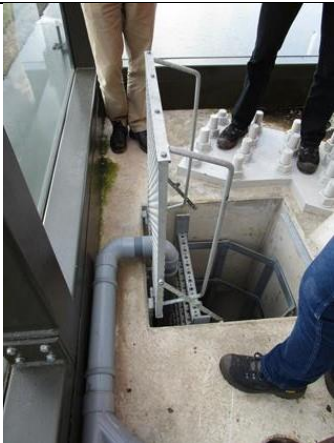
| Risico ID | A2 |

| Gevaar | Valgevaar |
| Situatie | Achter het bovenste gedeelte van de kooiladder bevindt zich de regenafvoerpijp waardoor je je voeten niet correct op de trede kan plaatsen. |

| Inherent veilig | Zie Impactmaatregel VKP-FV-01-POF02, Afschermingen complex Heumen (m.b.t. nummer 10 en 11 van de FV Gebrekenlijst complex Heumen) |

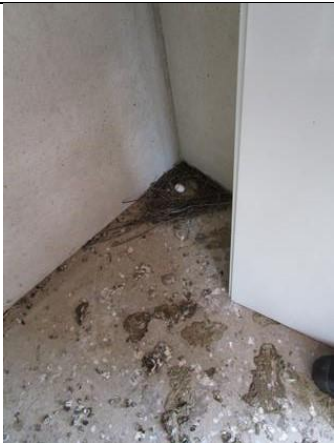
| Risico ID | A3 |

| Gevaar | Uitglijden / Infectiegevaar |
| Situatie | Er is veel vogelpoep in de ruimtes bij de geleidingswerken van de keerdeur. |

| Beveiliging / bescherming | Zie Impactmaatregel VKP-FV-01-POF02, Afschermingen complex Heumen (m.b.t. nummer 8 van de FV Gebrekenlijst complex Heumen) |

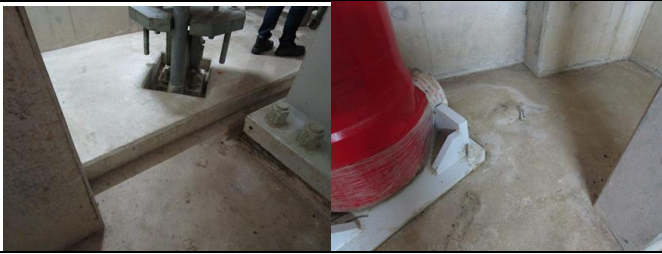
| Risico ID | A4 |

| Gevaar | Struikelgevaar |
| Situatie | Er zijn een aantal struikelgevaren aanwezig in de vorm van opstaande randen, uitstekende delen etc. |

| Informatie / organisatorisch | Zie Impactmaatregel VKP-FV-01-POF03, Herstel kleinen gebreken (m.b.t. nummer 2 van de FV Gebrekenlijst complex Heumen) |

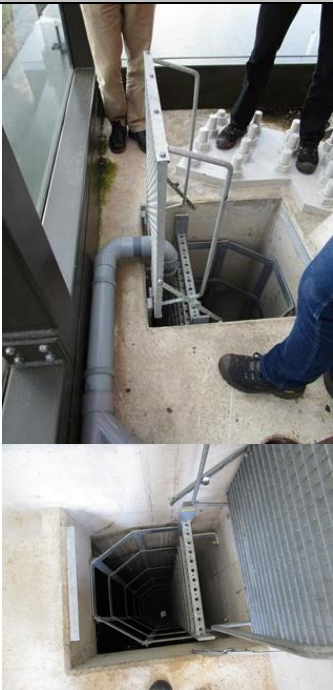
| Nr. | Foto | Bevinding<br>(incl. risico, locatie, aantallen) | Maatregel | Norm | Schatting € | Actie | Datum uitvoering<br>maatregel |
|---|---|---|---|---|---|---|---|
| 9 | | <p>Bevinding: Uitklimvoorziening is bevestigd aan het luik. De vergrendeling/constructie die het dichtvallen van dit luik moet voorkomen is weinig betrouwbaar.</p> <p>Risico: Vallen van hoogte, geraakt worden door het dichtvallende luik.</p> <p>Locatie: Boven in de heftoren met de aandrijving en naar de kelder in de andere heftoren.</p> | Plaats een betrouwbare uitklimvoorziening of aanvullende borgingsvoorziening van het openstaande luik aan de gebouwconstructie | NEN-EN-ISO 14122 [1 t/m 4] | € 1.000 | | |

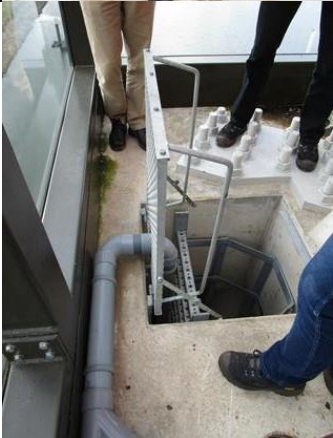
| Nr. | Foto | Bevinding<br>(incl. risico, locatie, aantallen) | Maatregel | Norm | Schatting € | Actie | Datum uitvoering<br>maatregel |
|---|---|---|---|---|---|---|---|
| 10 | | <p>Bevinding: Achter het bovenste gedeelte van de kooiladder bevindt zich de regenafvoerpijp waardoor je je voeten niet correct op de trede kan plaatsen.</p> <p>Risico: Vallen van hoogte bij het misstappen op de ladder.</p> <p>Locatie: Boven in de heftoren met de aandrijving.</p> | Verplaats de regenafvoerpijp zo mogelijk naar een andere locatie zodat gebruikers van de ladder niet gehinderd worden. Als dit niet te realiseren is kan men kiezen voor een pijp met een kleinere diameter. Wel moet er dan misschien een extra filter worden geplaatst om verstoppingen te voorkomen. | NEN-EN-ISO 14122 [1 t/m 4] | € 1.000 | | |

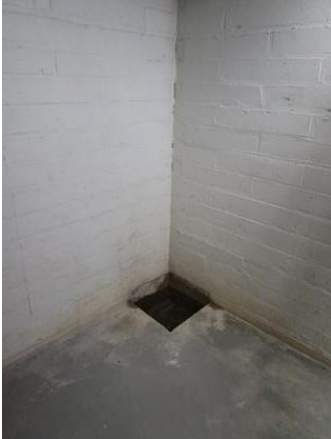
| Nr. | Foto | Bevinding<br>(incl. risico, locatie, aantallen) | Maatregel | Norm | Schatting € | Actie | Datum uitvoering<br>maatregel |
|---|---|---|---|---|---|---|---|
| 20 | | <p>Bevinding: Er zijn geen dompelpompen aanwezig in de machinekelders</p> <p>Risico: kans op uitglijden, erosie en elektrocutie</p> <p>Locatie: De 6 machineruimtes van de sluisdeuren</p> | Plaats in elk van de kelders dompelpompen om de ruimte vrij te houden van water en algvorming, etc. | Arbeidsomstandighedenbesluit | € 3.000 | | |

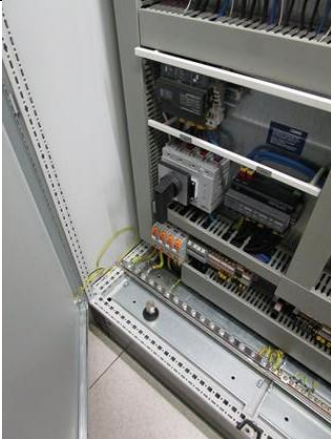
| Nr. | Foto | Bevinding<br>(incl. risico, locatie, aantallen) | Maatregel | Norm | Schatting € | Actie | Datum uitvoering<br>maatregel |
|---|---|---|---|---|---|---|---|
| 22 | | <p>Bevinding: De hoofdschakelaar in de besturingskast is niet vergrendelbaar</p> <p>Risico: Elektrocutie van monteur doordat de werkschakelaar onverwachts wordt ingeschakeld.</p> <p>Locatie: technische ruimte bedienhuis</p> | Vervang de hoofdschakelaar door een vergrendelbare variant. | NEN-EN-IEC 60204 | € 250 | | |

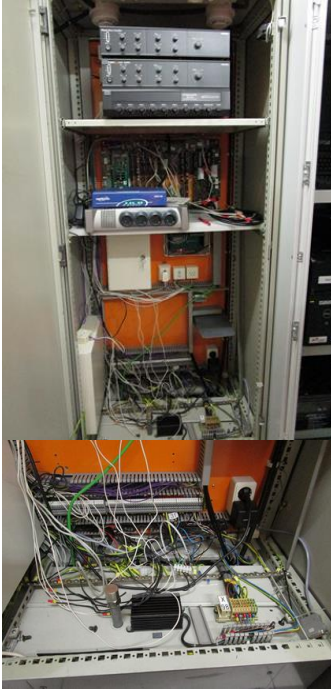
| Nr. | Foto | Bevinding<br>(incl. risico, locatie, aantallen) | Maatregel | Norm | Schatting € | Actie | Datum uitvoering<br>maatregel |
|---|---|---|---|---|---|---|---|
| 23 | | <p>Bevinding: De besturingskast t.b.v. videobeelden en audio is niet opgeruimd en bevat tevens losse bedrading</p> <p>Risico: Stress en elektrocutie van monteur</p> <p>Locatie: technische ruimte bedienhuis</p> | Zorg dat ongebruikte losse kabels worden verwijderd of op een klemmenstrook worden gemonteerd. Ruim rommel en reserve materialen op in de daarvoor bestemde locaties. | NEN-ENIEC 60204, Arbeidsomstandighedenbesluit | € 500 | | |

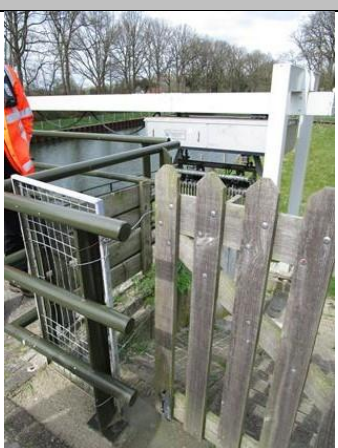
| Nr. | Foto | Bevinding<br>(incl. risico, locatie, aantallen) | Maatregel | Norm | Schatting € | Actie | Datum uitvoering<br>maatregel |
|---|---|---|---|---|---|---|---|
| 26 | | <p>Bevinding: Het toegangshek naar de krooshekreiniger is een houten tuinhak. Deze is niet vergrendelbaar en vrij toegankelijk.</p> <p>Risico: Een passant raakt gewond door de krooshekreiniger</p> <p>Locatie: krooshekreiniger/inlaat gemaal</p> | Plaats een metalen hek welke te vergrendelen is zodat toegang tot deze locatie wordt bemoeilijkt. Plaats tevens een waarschuwing op het hek voor de automatisch startende krooshekreiniger. | NEN-EN-ISO 14122 [1 t/m 4] | € 500 | | |
