## As-built: overzicht herstel

### Luifelconstructie A28 hm. 5.16 - 6.7

- Afdichting spankoppen hersteld
- Glas- vervangen met PMMA-paneel

| Status | As-built |

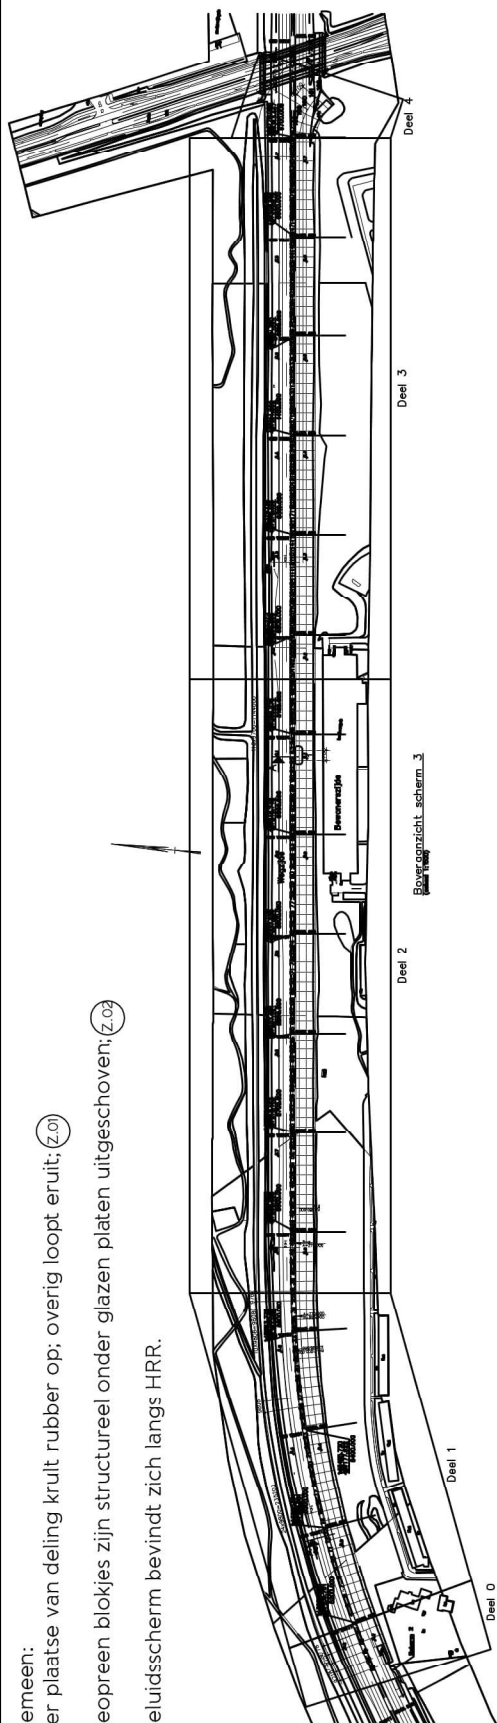
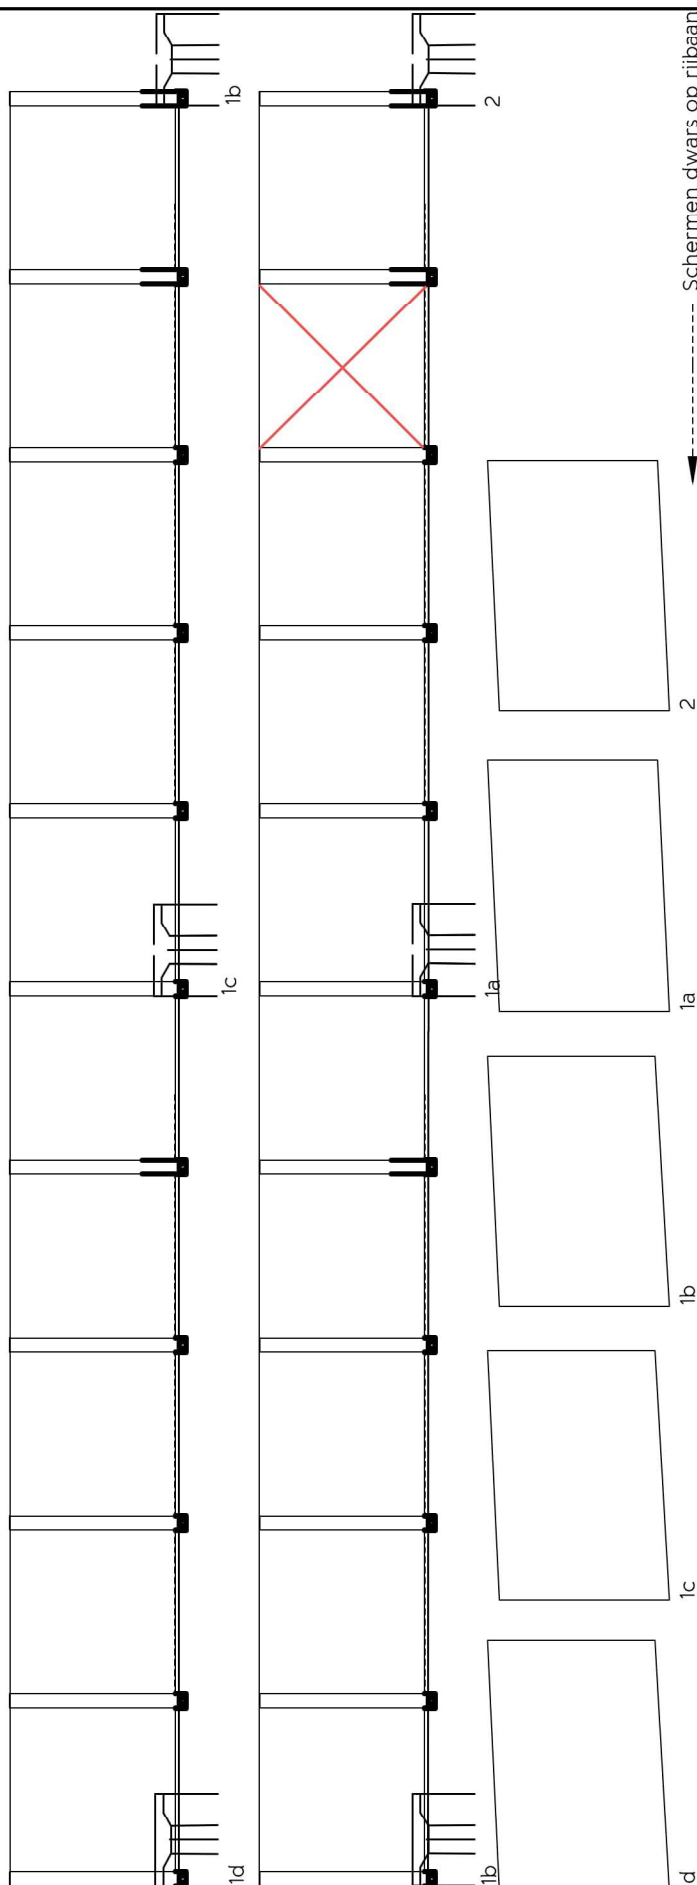
Overzicht en moot 1d-2

- Ter plaatse van deling kruit rubber op; overig loopt eruit; (Z.01)
- Neopreen blokjes zijn structureel onder glazen platen uitgeschoven; (Z.02)
- Geluidsscherm bevindt zich langs HRR.

Groen = Afdichting spankoppens hersteld

Rood = Glas- vervangen met PMMA-paneel
