**Memo: Rml.130-011-v1**

**Project:** Toestandsinspectie Luifel Zeist boven A28

**Datum:** 19 oktober 2022

**Betreft:** Beschrijving toestandsinspectie Luifel Zeist boven A28.

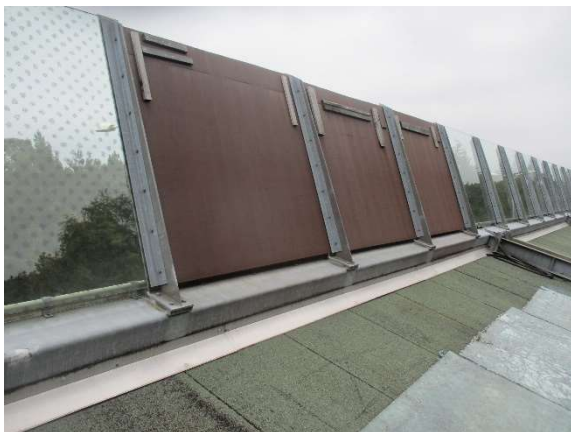
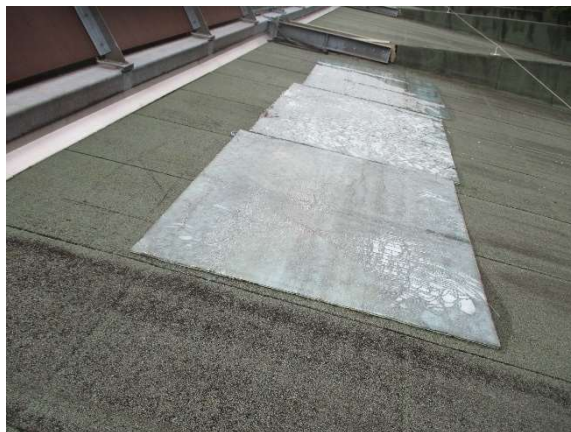
Schade: Glazen paneel ontbreekt en is vervangen voor een houten plaat, restanten van de gebroken panelen liggen nog op de luifel.

Oorzaak: Glazen paneel is beschadigd/gebroken en daarom verwijderd.

Risico: Geen, esthetische schade.

| <b>Schades bij glazen panelen</b> | <b>Aantal</b> |
|---|---|
| Paneel ontbreekt | 6 stuks |

Maatregel: Vervangen houten plaat voor glazen paneel en afvoeren gebroken panelen.

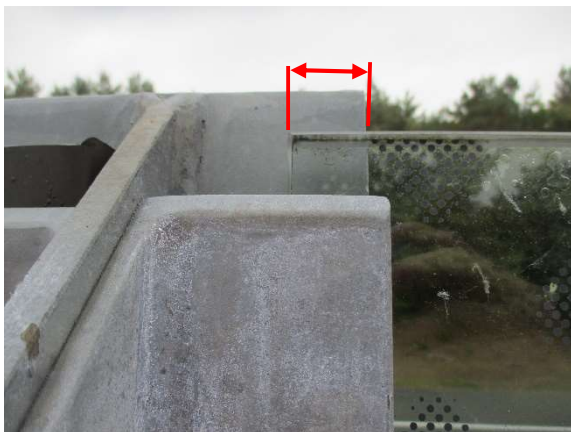
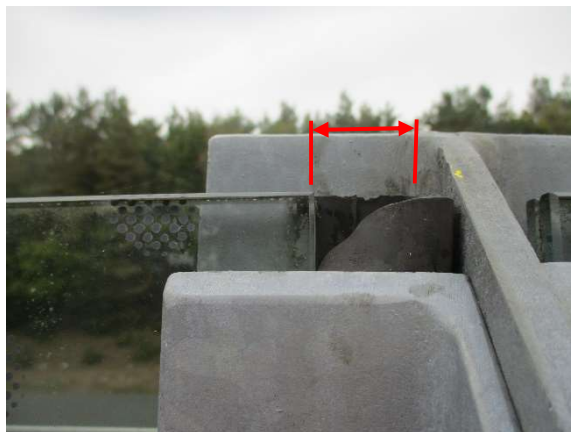
Schade: Ruimte tussen de stijlen is te groot. Indien het paneel op bovenstaande foto's volledig naar recht schuift zal deze aan de linkerkant uit de sponning vallen.

Oorzaak: Ontwerp-/uitvoeringsfout.

Risico: Paneel kan uit de sponning vallen.

| <b>Schades bij glazen panelen</b> | <b>Aantal</b> |
|---|---|
| Ruimte tussen de stijlen is te groot | 110 stuks |

Maatregel: Aanbrengen latten in de sponning.

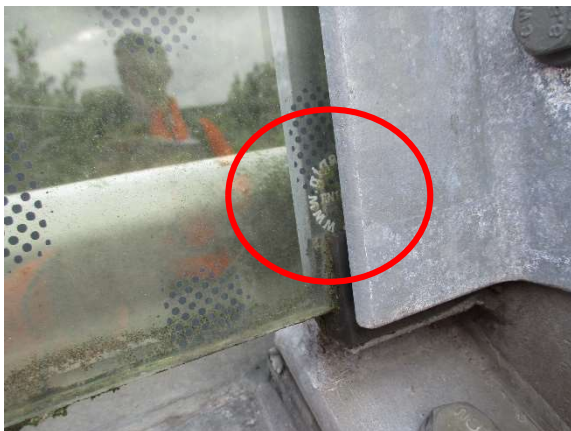
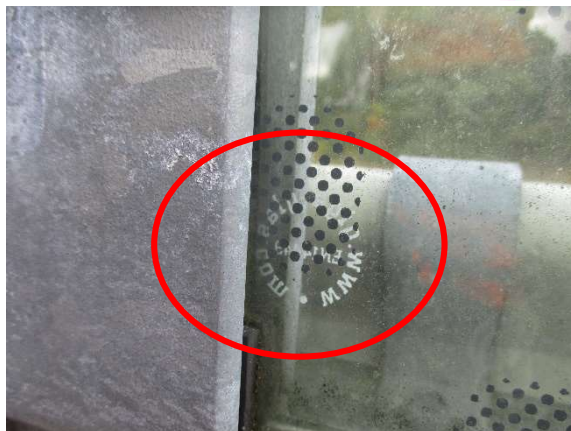
Schade: Glazen paneel is verkeerd om bevestigd. Het merktken op de foto links zit niet aan de wegzijde, bij de foto rechts is dit wel het geval.  
Oorzaak: Uitvoeringsfout.  
Risico: Groter risico op breken van de ruit omdat het geharde glas niet aan de wegzijde zit.  
Maatregel: Omdraaien van de panelen.

| <b>Schades bij glazen panelen</b> | <b>Aantal</b> |
|---|---|
| Paneel is verkeerd om geplaatst | 27 stuks |

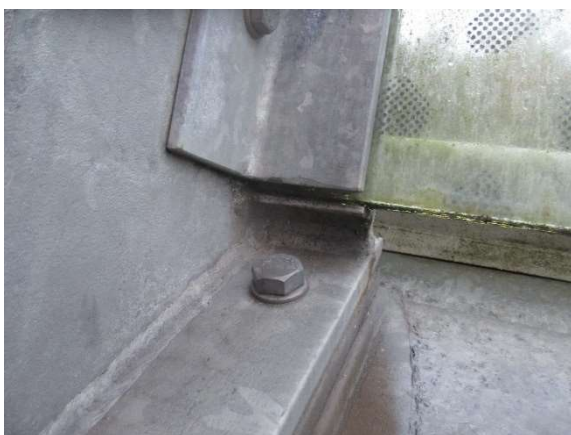
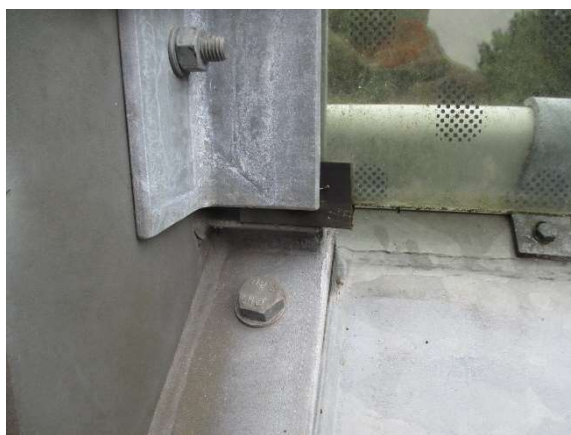
Schade: Oplegrubber ontbreekt of is verschoven.  
Oorzaak: Mogelijk eruit gelopen door herhaaldelijk horizontale verplaatsing van het paneel.  
Risico: Groter risico op breken van de ruit omdat het glas rechtstreeks op het staal ligt.  
Maatregel: Omdraaien van de panelen.

| <b>Schades bij glazen panelen</b> | <b>Aantal</b> |
|---|---|
| Oplegrubber ontbreekt | 16 stuks |
| Oplegrubber verschoven | 24 stuks |

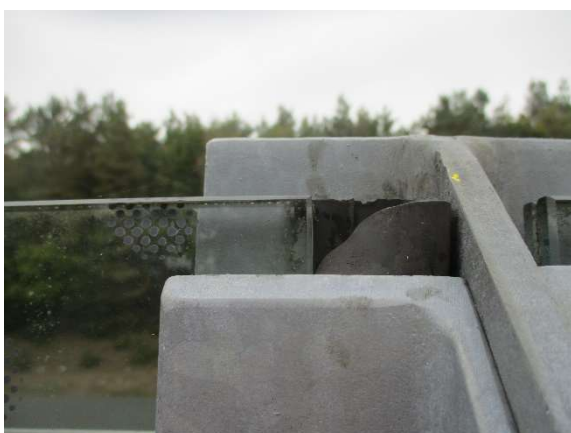
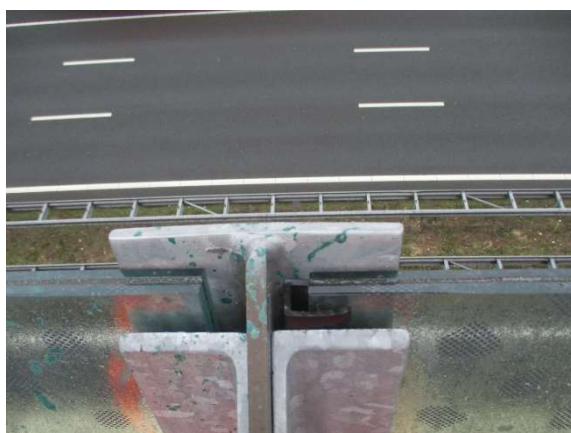
Schade: U-vormig rubber in de sponning ontbreekt of het paneel is uit het rubber geschoven.  
Oorzaak: Mogelijk eruit gelopen door herhaaldelijk horizontale verplaatsing van het paneel.  
Risico: Er ontstaat ruimte in de sponning waardoor het paneel kan bewegen en er een verhoogd risico is op het breken van het paneel bij harde wind.  
Maatregel: U-vormig rubber aanbrengen of herstellen.

| <b>Schades bij glazen panelen</b> | <b>Aantal</b> |
|---|---|
| Paneel uit U-vormig rubber/ruimte in de sponning | 13 stuks |

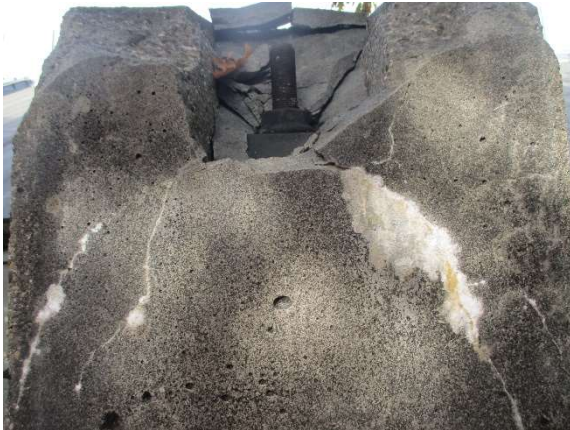
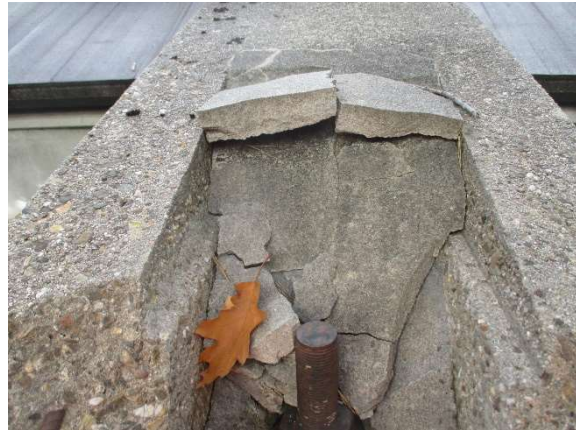
Schade: Aangestorte beton ter plaatse van de spankop ontbreekt.  
Oorzaak: Veroudering.  
Risico: Corrosie spankoppen.  
Maatregel: Beton ter plaatse van de spankop opnieuw aanbrengen.

| <b>Schades bij spankoppen</b> | <b>Aantal</b> |
|---|---|
| Aangestorte beton ontbreekt | 1 stuks |

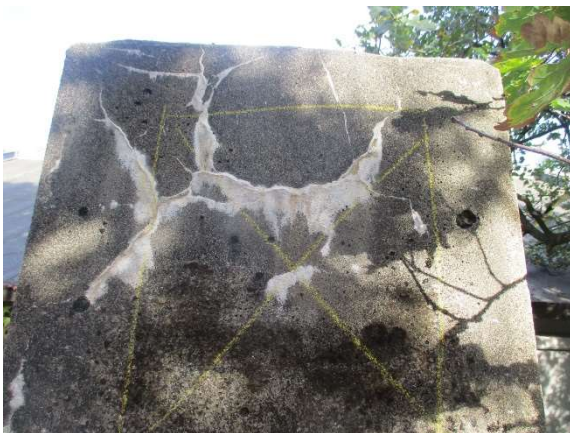
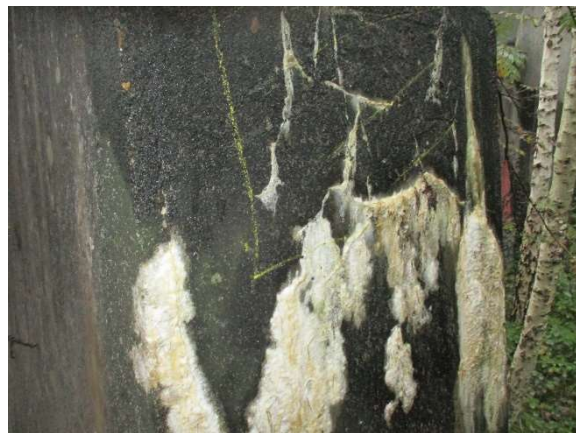
Schade: Scheuren met kalkuitbloei en holle delen.  
Oorzaak: Veroudering.  
Risico: Corrosie spankoppen.  
Maatregel: Beton ter plaatse van de spankop vervangen.

| <b>Schades bij spankoppen</b> | <b>Aantal</b> |
|---|---|
| Scheuren met kalkuitbloei en holle delen | 25 stuks |

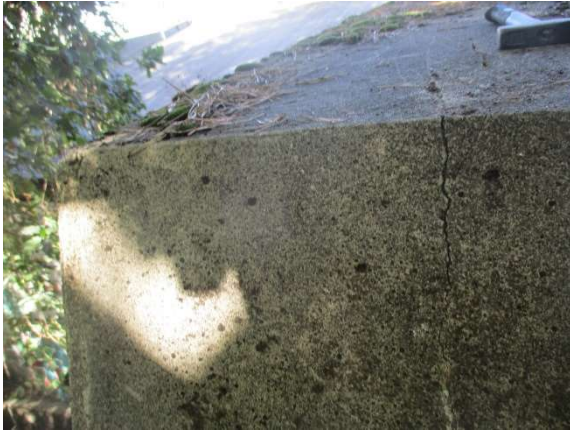
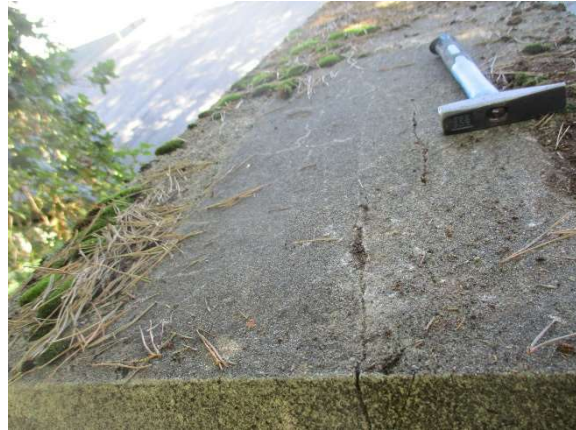
Schade: Scheur op de hoek van de kolom in het aangestorte beton.  
 Oorzaak: Veroudering.  
 Risico: Corrosie spankoppen.  
 Maatregel: Herstellen van de scheuren met een grote scheurwijdte.

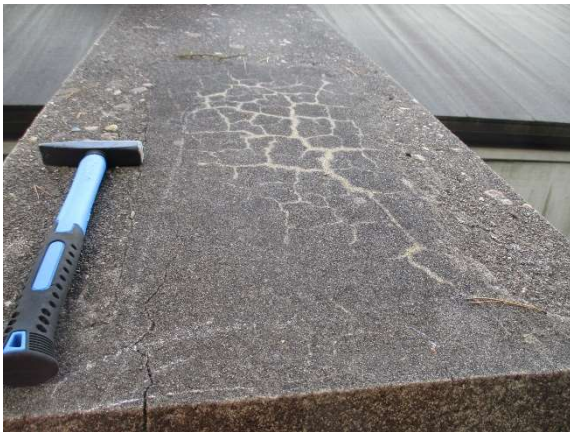
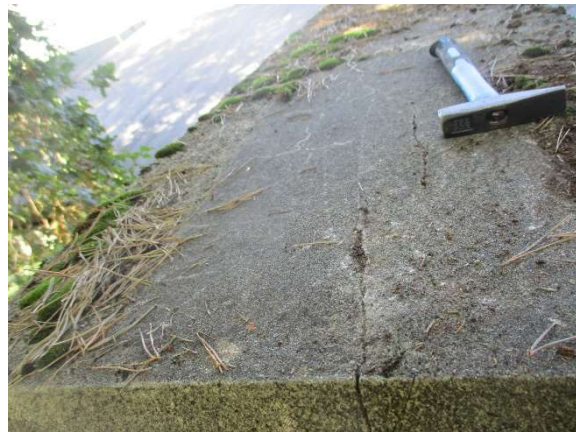
Schade: Oppervlak vertoont craquelé.  
 Oorzaak: Krimp tijdens uitharden.  
 Risico: Geen.  
 Maatregel: Geen.

| <b>Schades bij spankoppen</b> | <b>Aantal</b> |
|---|---|
| Oppervlak vertoont craquelé | 57 stuks |
