**Memo: Rml.133-011-v1**

| <b>Project:</b> | Herinspectie Luifel bij Zeist (bovenzijde) |
| <b>Betreft:</b> | Beschrijving herinspectie Luifel bij Zeist (bovenzijde) |

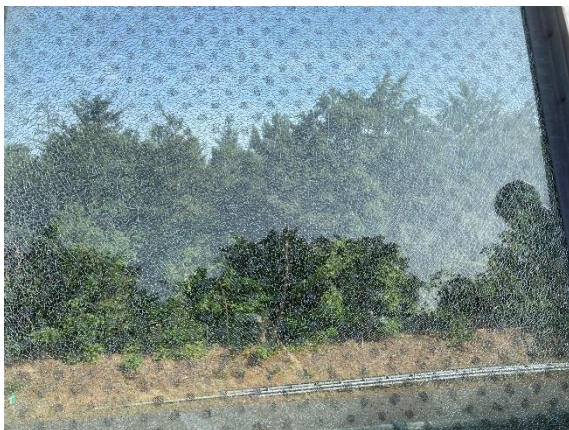
Schade: Glazen paneel is geheel gebarsen.  
Oorzaak: Steenslag.  
Risico: Bezijken van het paneel waardoor deze naar beneden op de weg valt.  
Maatregel: Vervangen glazen paneel.

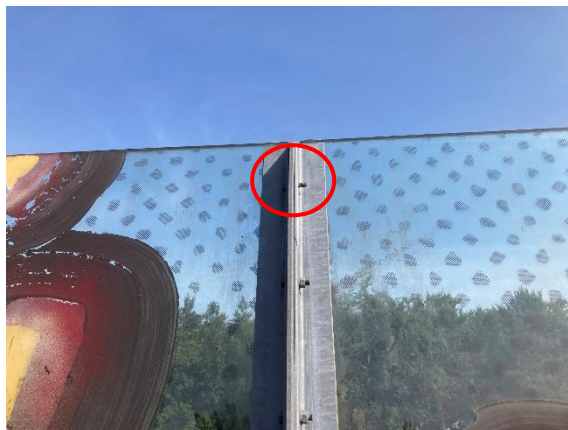
Schade: Moer bevestiging ontbreekt.  
Oorzaak: Onbekend.  
Risico: Geen indien er niet meer bouten loskomen.  
Maatregel: Aanbrengen ontbrekende moer.

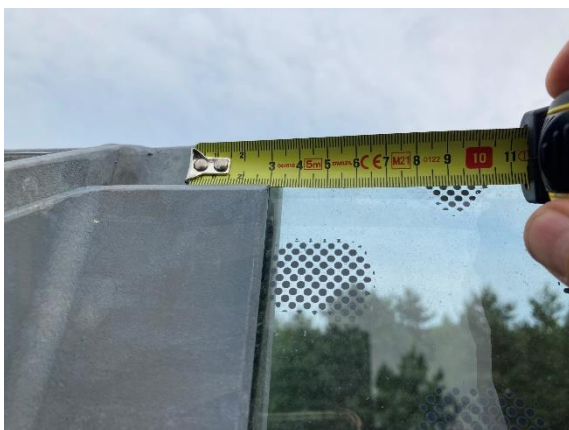
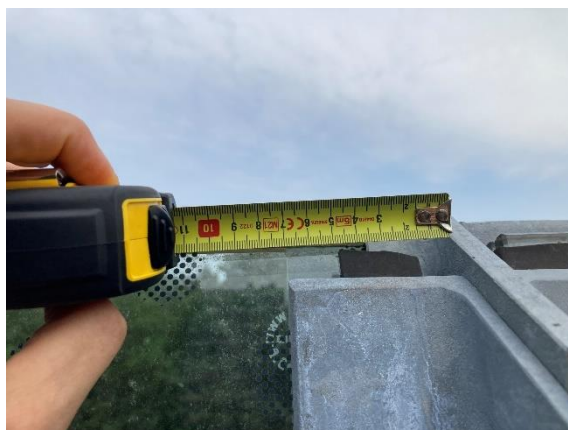
Schade: Ruimte tussen de stijlen is te groot. Indien het paneel op bovenstaande foto's volledig naar recht schuift zal deze aan de linkerzijde uit de sponning vallen.  
Oorzaak: Ontwerp-/uitvoeringsfout.  
Risico: Paneel kan uit de sponning vallen.  
Maatregel: Aanbrengen latten in de sponning. (Bij vier panelen zijn latten in de sponning gezien, dit is aangegeven in kolom E van bijlage I, mogelijk is dit bij meer panelen aanwezig maar niet waarneembaar.)

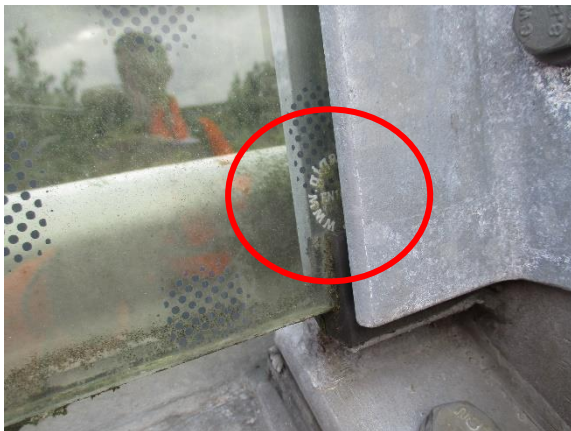
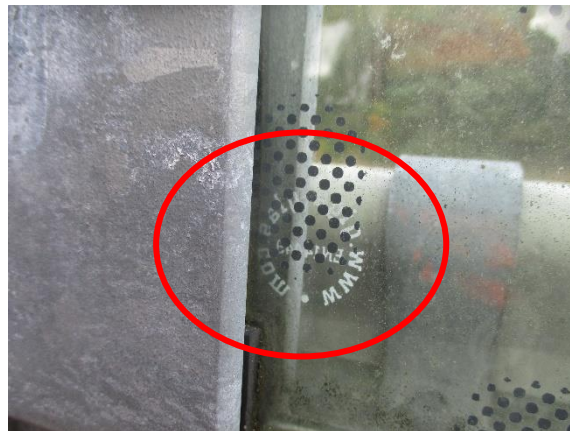
Schade: Glazen paneel is verkeerd om bevestigd. Het merkteken op de foto links zit niet aan de wegzijde, bij de foto rechts is dit wel het geval.  
Oorzaak: Uitvoeringsfout.  
Risico: Groter risico op breken van de ruit omdat het geharde glas niet aan de wegzijde zit.  
Maatregel: Omdraaien van de panelen.

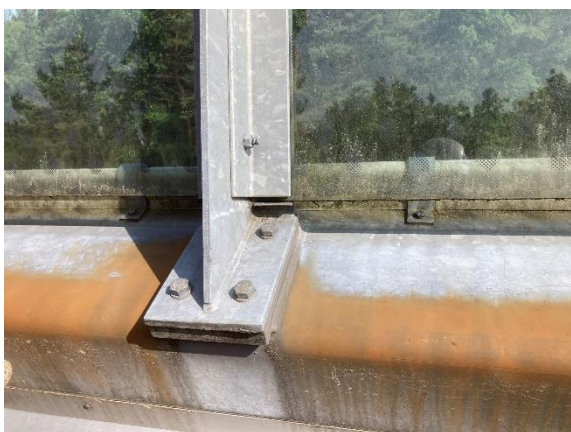
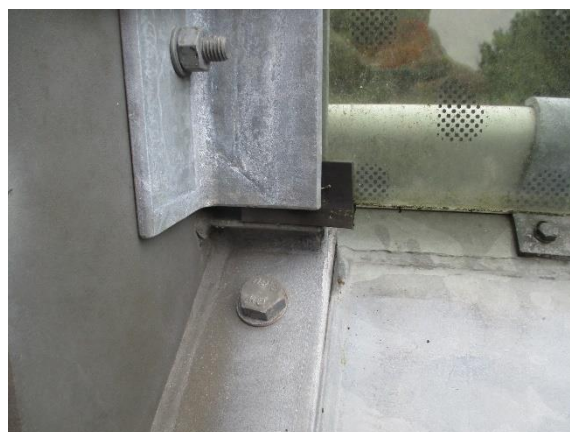
Schade: Oplegrubber ontbreekt of is verschoven.  
Oorzaak: Mogelijk eruit gelopen door herhaaldelijk horizontale verplaatsing van het paneel.  
Risico: Groter risico op breken van de ruit omdat het glas rechtstreeks op het staal ligt.  
Maatregel: Omdraaien van de panelen.

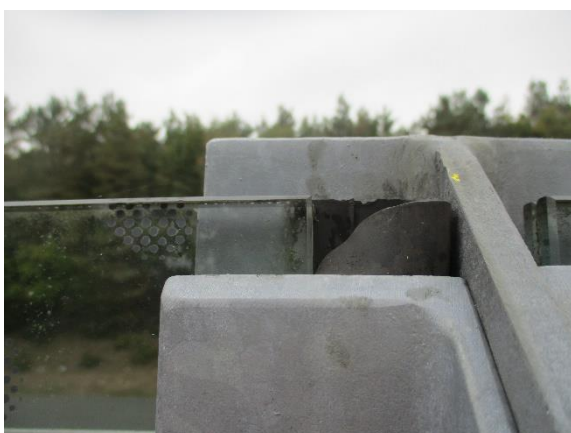
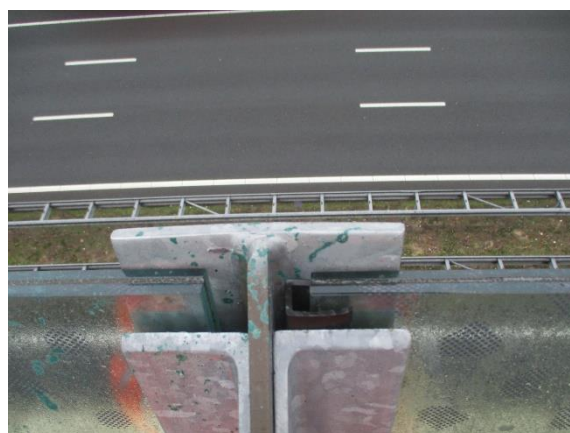
Schade: U-vormig rubber in de sponning ontbreekt of het paneel is uit het rubber geschoven.  
Oorzaak: Mogelijk eruit gelopen door herhaaldelijk horizontale verplaatsing van het paneel.  
Risico: Er ontstaat ruimte in de sponning waardoor het paneel kan bewegen en er een verhoogd risico is op het breken van het paneel bij harde wind.  
Maatregel: U-vormig rubber aanbrengen of herstellen.
