## Inspectierapport Instandhoudingsinspectie

Beheerobjectcode: 32C-1250-01

OMSCHRIJVING : Kunstwerk langs de rijksweg  
NAAM : Luifel Zeist  
BEHEEROBJECT : Luifelconstructie langs zuidzijde rijksweg 28 van hm. 5.16 -6.7  
RW / HM : 28 / 5.9  
BEHEERDER : RWS MN / MN District Zuid

Opdrachtgever : RWS GPO  
Projectbegeleider RWS : M. Weerdesteijn  
Zaaknummer : 31130020  
Vertrouwelijkheid : RWS Bedrijfsvertrouwelijk

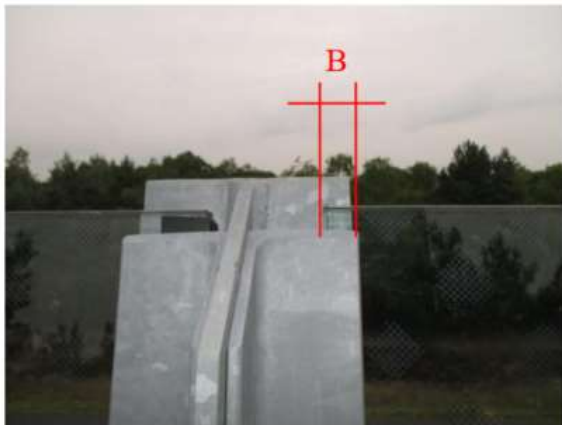
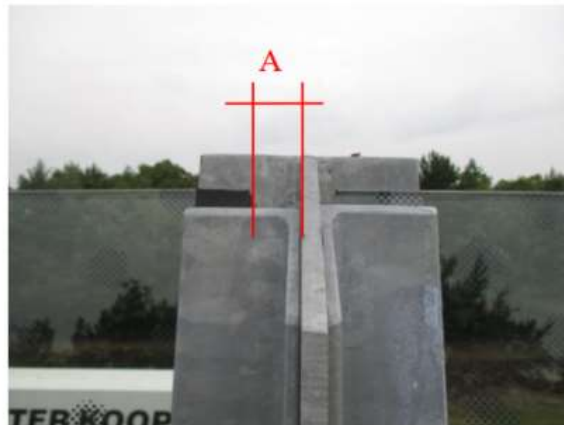
*"Tijdens de inspectie is duidelijk geconstateerd dat er onvoldoende aandacht is geweest voor toleranties. Waar uit de dossieranalyse reeds bleek dat de oplegbreedte van het glas door ongunstige combinaties van toleranties reeds minimaal is, is dit beeld tijdens de inspectie bevestigd. In enkele gevallen is geconstateerd dat de ruit reeds geheel uit de sponning is gekomen."*

*Maat A is groter dan maat B, dus ruit kan er uit vallen*

36 panelen behoeven spoedig vervang om zo de nu optredende risico's weg te nemen. Vervanging van de overige panelen wordt zo spoedig mogelijk aangeraden. Om het restrisico in te perken wordt zolang de vervangingsopgave loopt jaarlijkse monitoring op glasbreuk en aanwezigheid van de rubbers geadviseerd. Indien platen breuk vertonen of rubbers ontbreken dienen deze op de direct vervanglijst te worden opgenomen.

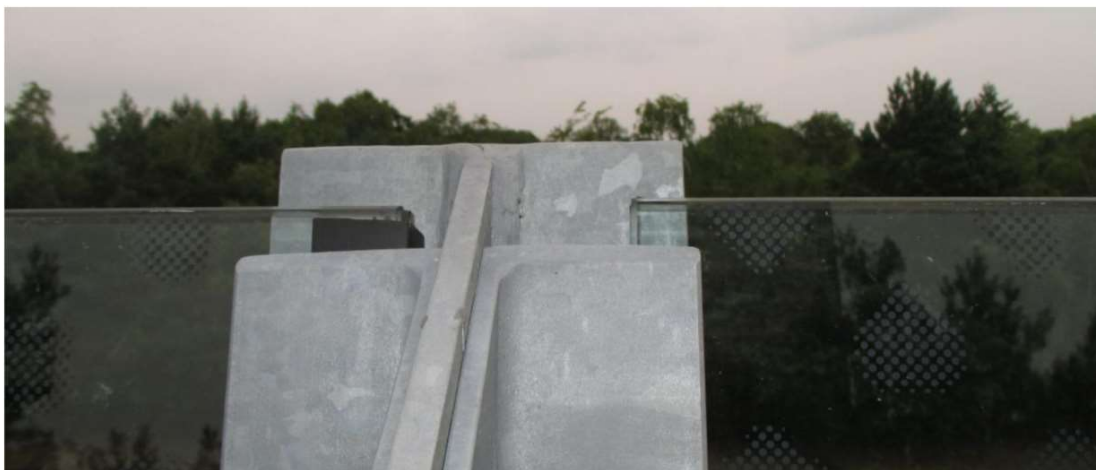
*"Om te voorkomen dat het glas in aanraking komt met harde oppervlakken zijn afstandhouders van kunststof of rubber opgenomen in het ontwerp. De wijze waarop deze aan het glas zijn bevestigd (verlijmd?) is kwetsbaar: bij het werken van het scherm kunnen deze eenvoudig loslaten."*

*U-vormig rubber aanwezig (l), c.q. ontbreekt (r). glasplaat loopt hier tegen het staal aan en er is veel ruimte tussen glas en staal, waardoor het er hard tegen aan kan klappen.*

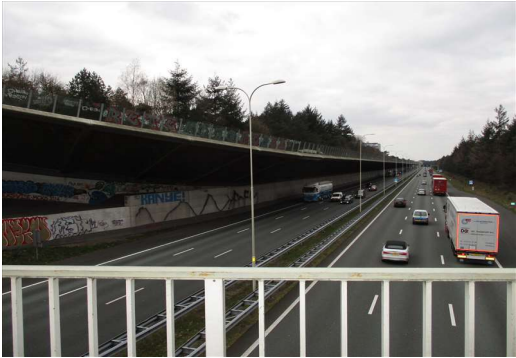
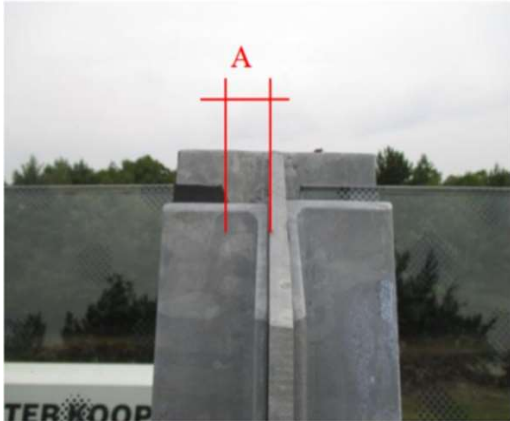
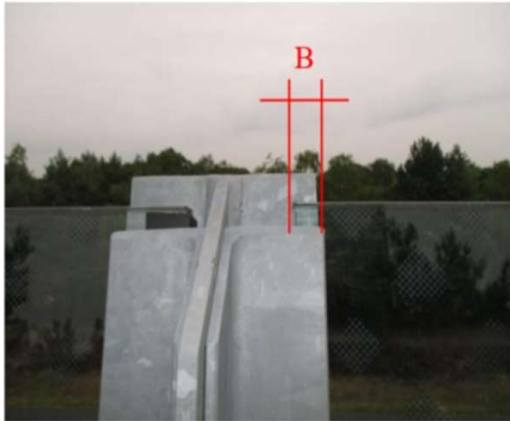
| Omgevingsfoto schade | Schadefoto |
|---|---|
| <p><b>IH onderdeel:</b> Geluidbeperkende constructie - - -</p> <p><b>IS onderdeel:</b> Paneel - glas - -</p> <p><b>Inspectiepunt:</b> Persoonsbeveiliging / Bescherming / Veilige werking</p> <p><b>Component:</b> de elementen</p> <p><b>Schadetype:</b> verkeerd formaat / verkeerde afmetingen</p> <p><b>Oorzaak:</b> niet juist aangebracht / verkeerde systeemkeuze</p> <p><b>Schadeindicator:</b> Schade vormt directe bedreiging voor veiligheid of functioneren</p> <p><b>Schadeoorzaakcategorie:</b> ontwerpfout aanleg</p> <p><b>Omschrijving:</b> Schade 01: Betreft 30 platen die of uit hun sponning kunnen vallen door onjuiste toleranties, of een ander verhoogd risico op bezwijken hebben door montage fouten. Zie schade foto's, Maat A is groter dan maat B, dus ruit kan uit sponning vallen.</p> | |

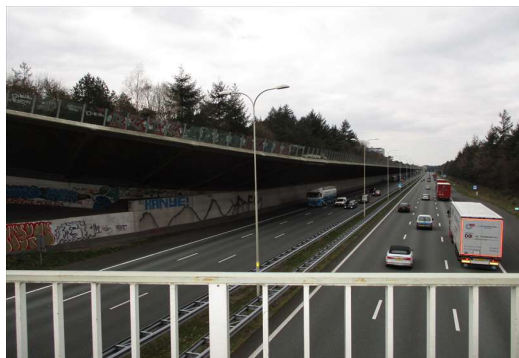
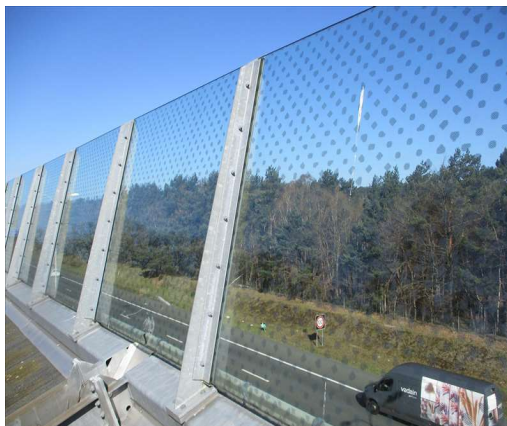
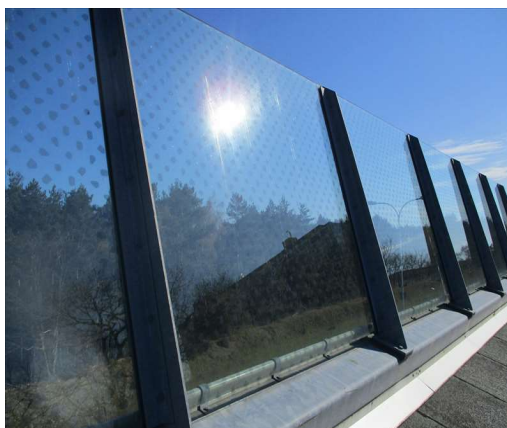
**IS onderdeel:** Stijl - staal - -

**Schadetype:** doorbuiging / verbuiging / uitbuiken / vervorming

**Oorzaak:** niet juist aangebracht / verkeerde systeemkeuze

**Schadeindicator:** Matige schade

**Omschrijving:** Schade 03: Stijlen staan uit het lood, verhoogde kans op klemzittende platen en onvoldoende opleggingsruimte. 2 st in totaal, sectie 12 + 139

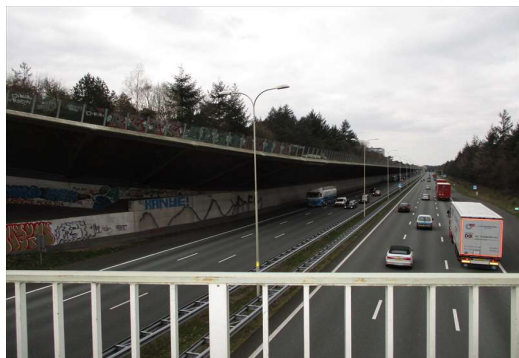
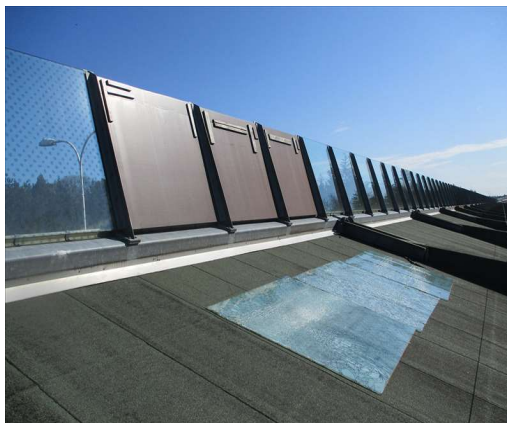
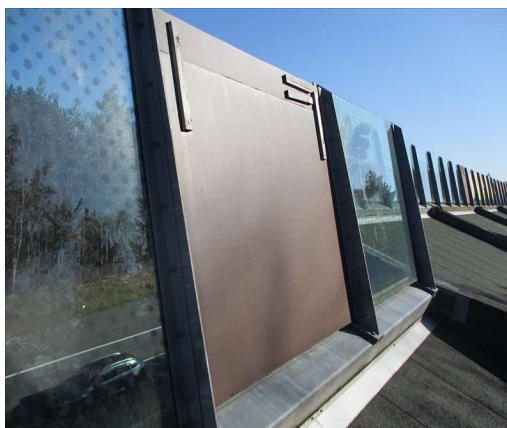
**IS onderdeel:** Paneel - glas - -

**Schadetype:** niet / onvoldoende functioneren

**Oorzaak:** niet juist aangebracht / verkeerde systeemkeuze

**Schadeindicator:** Veel / ernstige schade

**Omschrijving:** Schade 02: Ontbrekende glasplaten die tijdelijk zijn dicht gezet met houten platen, totaal 6 st, secties 7, 9, 21, 131, tevens zijn 4 van de 6 platen niet afgevoerd van het dak

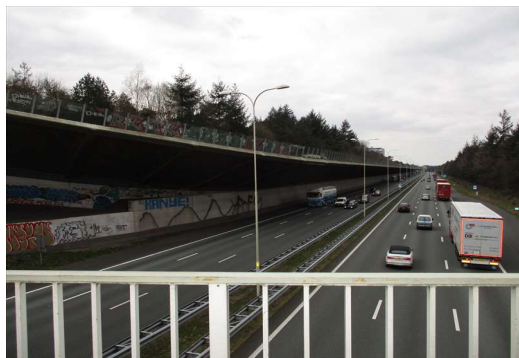
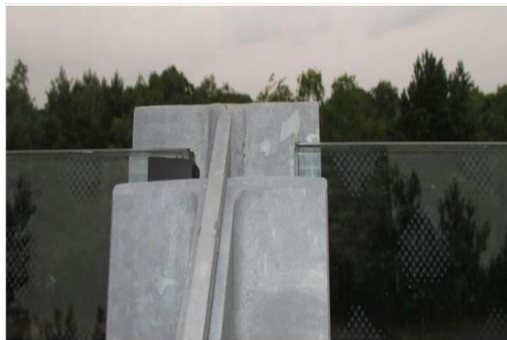
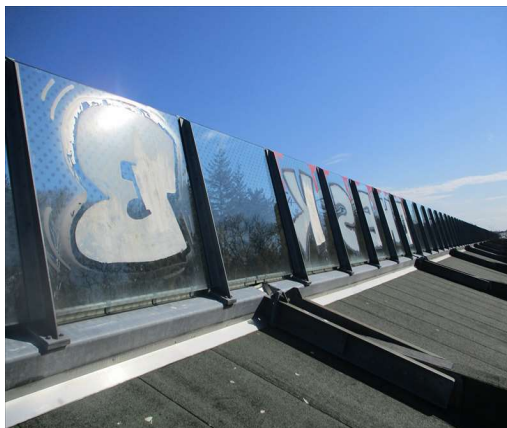
**Component:** rubbers

**Schadetype:** ontbrekend materiaal of ontbrekende component

**Oorzaak:** niet juist aangebracht / verkeerde systeemkeuze

**Schadeindicator:** Beginnende schade

**Omschrijving:** Schade 04: Door thermische uitzettingen en foutieve detaillering wringen de beschermrubbers los, hierdoor kunnen platen klem komen te zitten of door wind tegen het staal slaan waardoor kans op breuk zeer toeneemt, Gehele lengte object.

*U-vormig rubber aanwezig (l), c.q. ontbreekt (r). glasplaat loopt hier tegen het staal aan en er is veel ruimte tussen glas en staal, waardoor het er hard tegen aan kan klappen.*

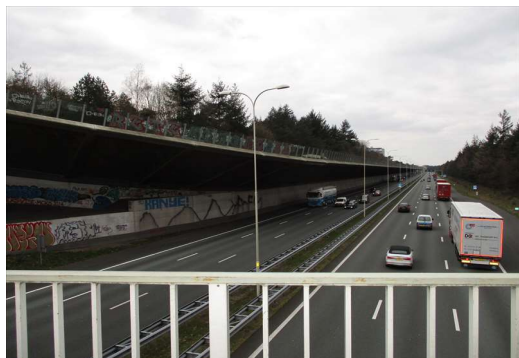
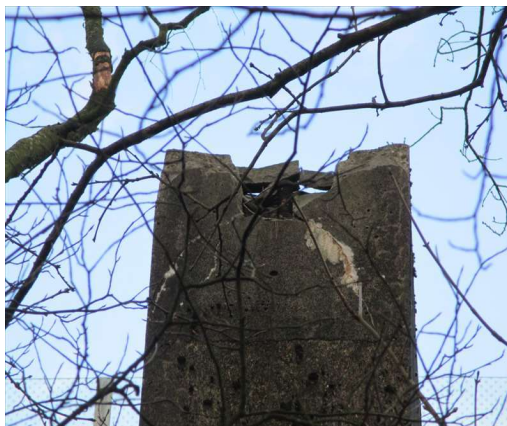
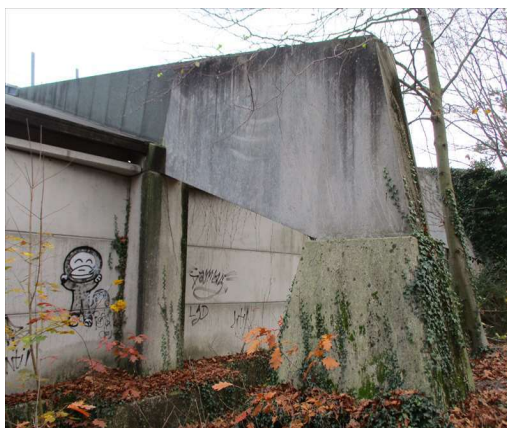
**IS onderdeel:** ligger - beton - -

**Schadetype:** slechte of ontbrekende afdichting / lekkage

**Oorzaak:** degradatie / veroudering

**Schadeindicator:** Veel / ernstige schade

**Omschrijving:** Schade 05: Ontbrekende of lekke afdichting ankerstangen en spankoppelen bovenzijde kraagligger. Blootliggende ankerstang, 2 st sectie 96/97 Secties 34, 36, 38, 43 zijn kalkvoerende scheuren aanwezig aan de achterzijde van de kraagligger waardoor de ankerstangen en spankoppelen hier belast worden met vocht.

| IHP Maatregel | Laatste JvU | Std Interv. | Berek JvU | Kosten vlg kenget.* | Adv. JvU | Uiterst JvU | Germ kstn* | Program jaar | '21 | '22 | '23 | '24 | '25 | '26 | '27 | '28 | '29 | '30 | '31 |
|---|---|---|---|---|---|---|---|---|---|---|---|---|---|---|---|---|---|---|---|
| Vervangen opstorten ankerstang kraagliggers | | | | | 2022 | 2023 | 60 | | | 60 | | | | | | | | | |
