MASTUM bv

## Verslag van inspectie

**Project** : KSU Utrecht

**Opdrachtgever** : KSU Utrecht  
**Uitvoeringsadres** : Staringstraat 1  
**Plaats** : Utrecht

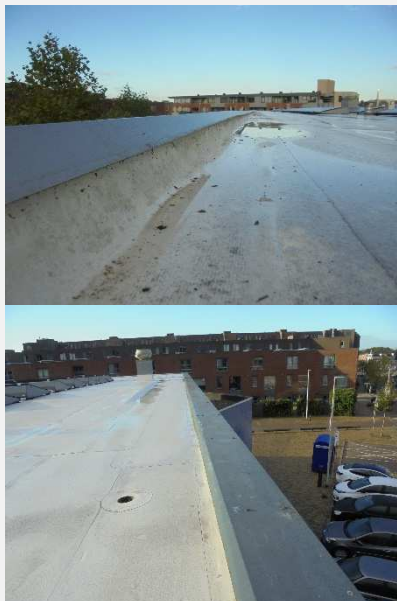
Dakrandafwerking

Dakranden zijn afgewerkt met een afdekkap.

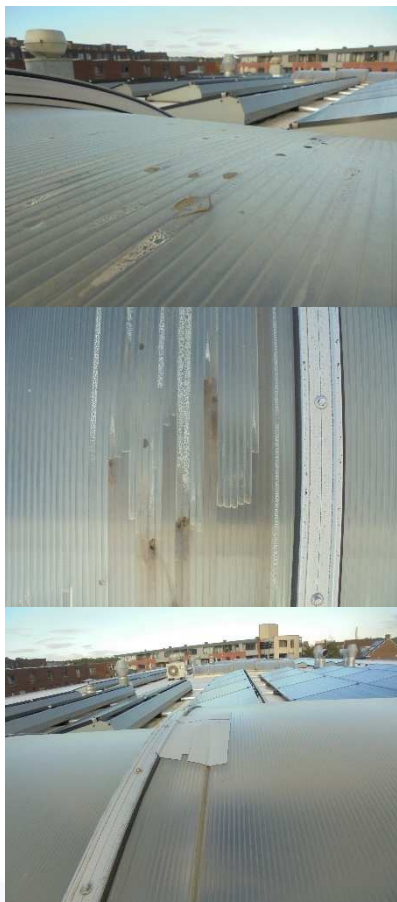
Lichtkoepels en/of lichtstraten 5

De lichtstraten zijn sterk verouderd over de gehele polycarbonaat platen zien we gaatjes ontstaan waarbij water naar binnen treed.

Bij 1 lichtstraat is er plaat aanwezig welke geheel doorbuigt.

- 1) Lichtstraten sterk verouderd en/of beschadigd
- 2) Diverse matige reparaties uitgevoerd

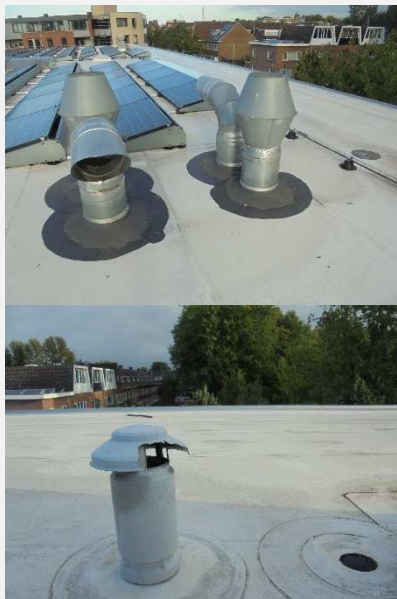
Doorvoeren

Later aangebrachte doorvoeringen. Deze zijn correct ingewerkt met stroken pvc dakbedekking.

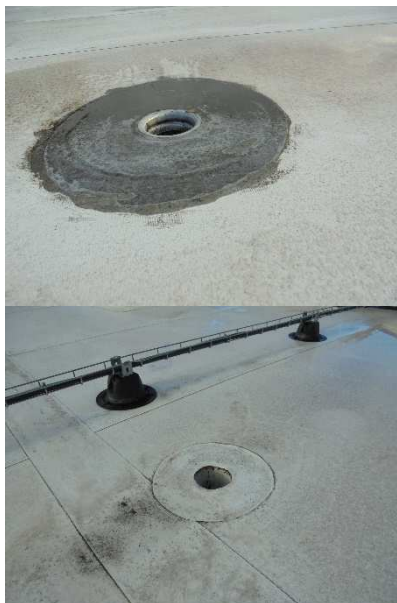
Hemelwaterafvoeren

Een drietal hemelwater afvoeren zijn reeds vervangen.

De mate van uitvoering is matig.

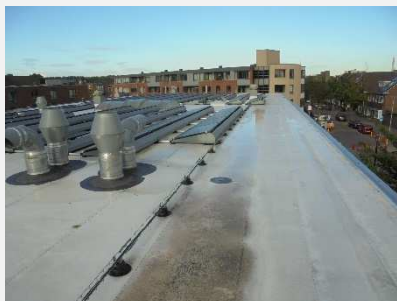
Mate van vervuiling

Ter plaatse van de gootbanen ontstaat vervuiling wat de afvoer van hemelwater beïnvloed. Door het plaatsen van pv-panelen is het niet overal mogelijk dit vuil te verwijderen.

### 3) Vervuiling ter plaatse gootbanen

Wij adviseren u jaarlijks reinigend dakonderhoud uit te laten voeren. Indien gewenst kunnen wij hiervoor een offerte uitbrengen. Deze kunt u bij ons aanvragen via [renovatie@mastum.nl](mailto:renovatie@mastum.nl).

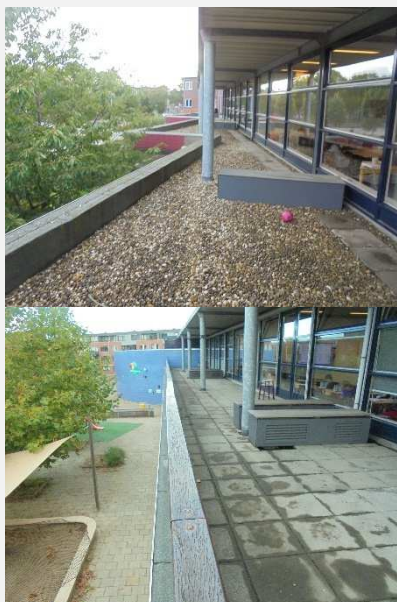
Grind- en tegelafwerking 3

Gedeeltelijk voorzien van grind of tegels.

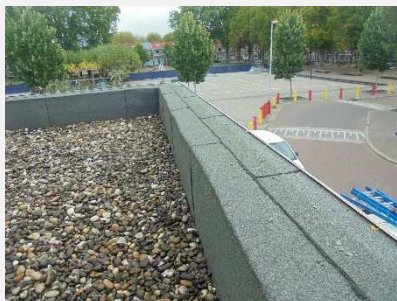
Dakrandafwerking 3

De dakranden zijn afgewerkt met een aluminium daktrim. Geen directe gebreken zichtbaar.

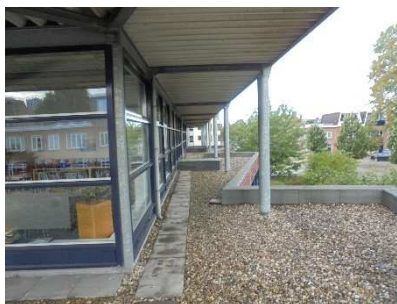
Opgaand werk 2

Ter plaatse van het opgaande werk zien wij geen directe gebreken.

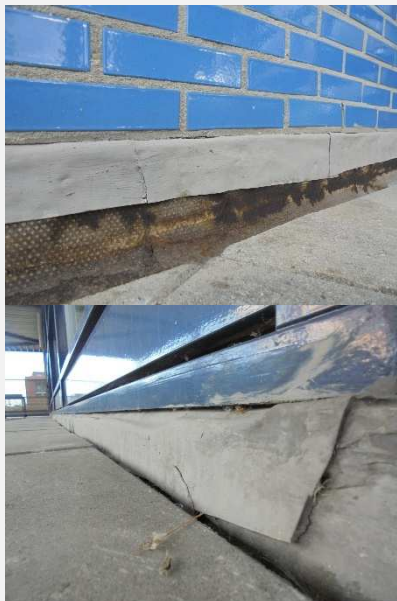
Loodslabben

De aanwezige loodslabben zijn sterk verouderd en bevat scheurvorming of heeft aanzet daartoe.

Het lood is al eens behandeld met een coating echter is deze erg dun aangebracht waardoor de scheurvorming gewoon doorzet.

Door het aanwezige overstek is de waterbelasting op de gevel weinig. Wij verwachten hierom geen directe problemen.

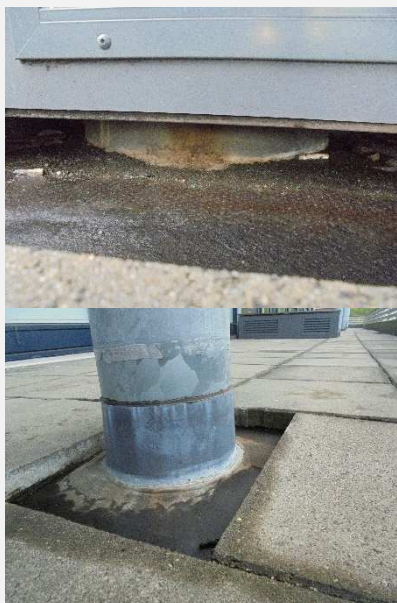
Doorvoeren

Rondom de stalen kolommen is een loden plakplaat aangebracht. De aansluiting tussen beide materialen bestaat uit kit. Wij adviseren dit te blijven monitoren. En indien nodig te voorzien van een 2-componeten triflex coating.

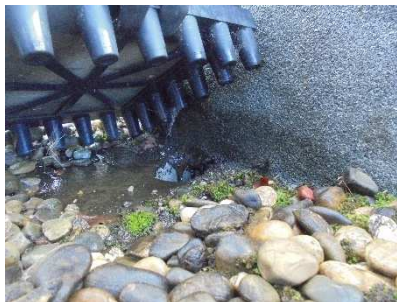
Hemelwaterafvoeren

Rondom hemelwaterafvoeren  
Licht mosgroei in het grind aanwezig.

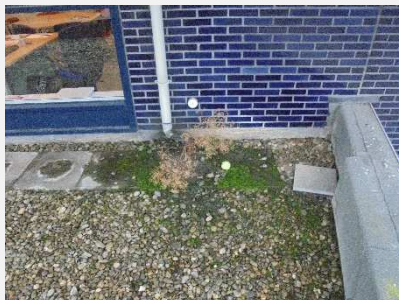
Mate van vervuiling

Plaatselijk ontstaat er mosgroei in het grind hierdoor heeft het hemelwater moeite om de afvoer te bereiken.

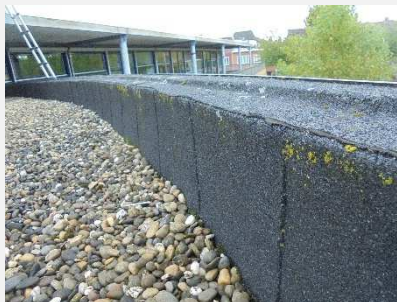
Dakrandafwerking 3

Dakranden zijn afgewerkt met een aluminium daktrim.

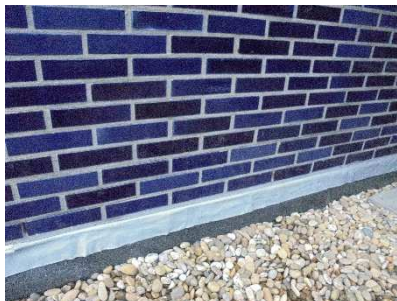
Opgaand werk 3

Geen directe gebreken zichtbaar ter plaatse van de opstanden.

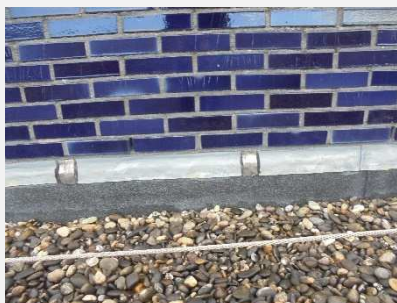
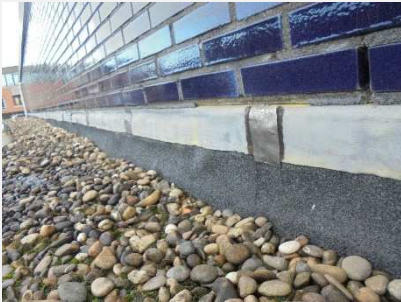
Loodslabben 4

Het aanwezige spouwlood is sterk verouderd. op diverse plaatsen is scheurvorming waargenomen ook zijn er veel reparaties uitgevoerd.

De aanwezige dakbedekking ligt goed beschermd onder grind en tegels wel zien wij wat veroudering langs de dakranden ontstaan. Het aanwezige spouwlood is sterk verouderd en bevat veel reparaties.

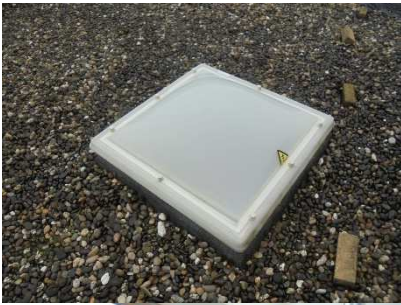
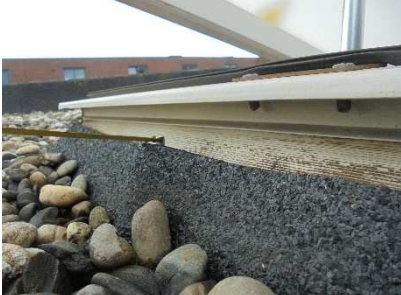
| Lichtkoepels en/of lichtstraten <b>5</b> | | <p>Lichtkoepels zijn in redelijke conditie.</p> <p>Ter plaatse van 1 koepel zijn de afwerkstroken niet correct aangebracht en is de dakbedekking compleet onthecht van de opstand.</p> <p>Directe inwatering is hier mogelijk. Wij adviseren dit zo spoedig mogelijk te herstellen.</p> |

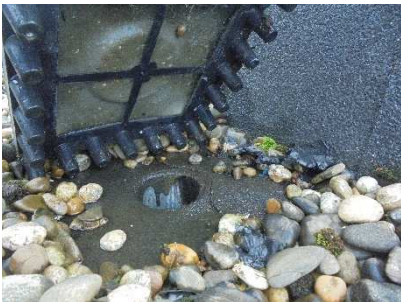
| Hemelwaterafvoeren <b>2</b> | | De hemelwater afvoeren zijn vrij van vervuiling en wij zien dan ook geen directe gebreken. |

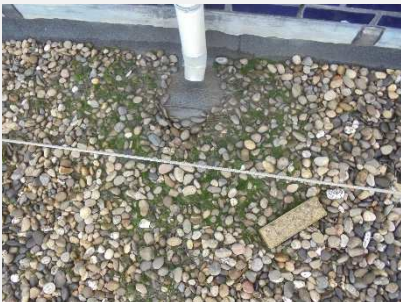
| Mate van vervuiling <b>2</b> | | Plaatselijk begint er mosgroei te ontstaan in het grind. |

Wij adviseren u jaarlijks reinigend dakonderhoud uit te laten voeren. Indien gewenst kunnen wij hiervoor een offerte uitbrengen. Deze kunt u bij ons aanvragen via [renovatie@mastum.nl](mailto:renovatie@mastum.nl).
