## Verslag van inspectie

**Project** : KSU Utrecht

**Opdrachtgever** :  
**Uitvoeringsadres** : Binnentuinlaan 6  
**Plaats** : Utrecht

**Datum inspectie** : Juli 2023

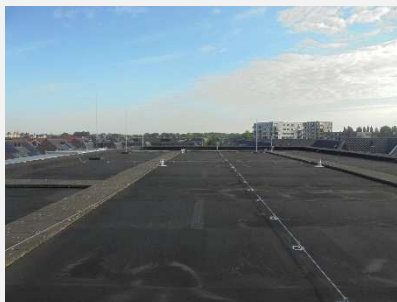
Grind- en tegelafwerking 1

Overzicht dak.  
Aanwezige tegels in prima  
conditie.

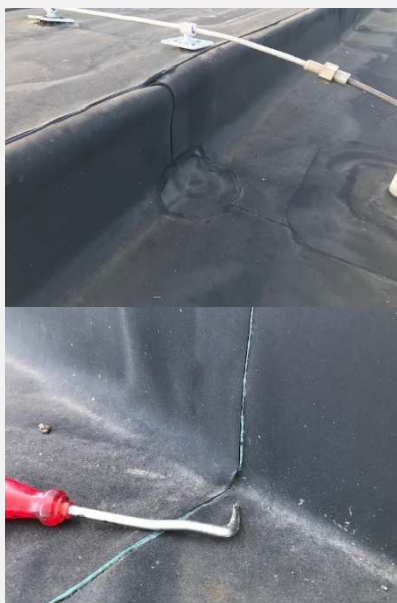
Dakrandafwerking 5

Langs de dakranden zien wij  
diverse reparaties. Ook begint  
de spanning te ontstaan in de  
kim. Incidenteel is er  
twijfelachtige naad aanwezig.

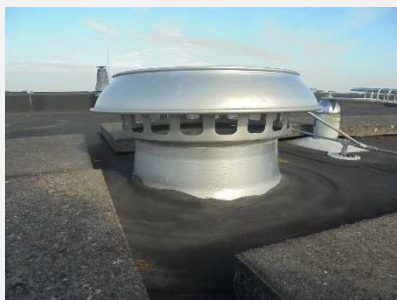
Doorvoeren 2

Licht veroudering ter plaatse  
kitnaad. Geen directe  
gebreken aanwezig.

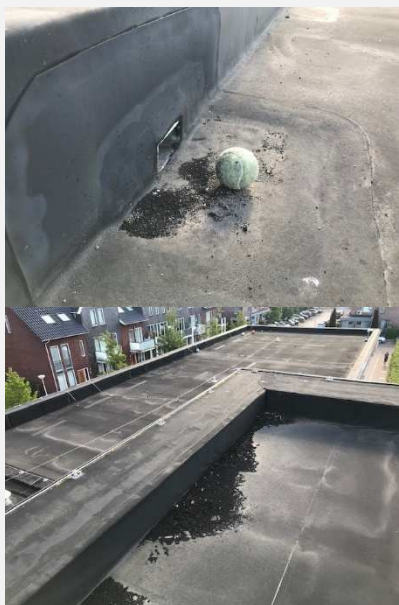
Mate van vervuiling

Plaatselijk wat lichte vervuiling aanwezig wij adviseren dit te verwijderen.

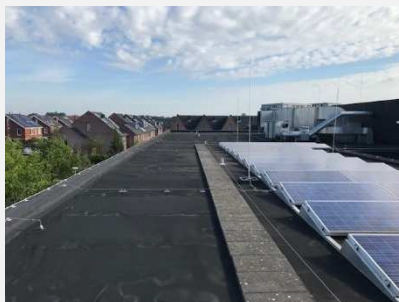
Grind- en tegelafwerking **1**

De aanwezige tegelpaden zijn in prima conditie.

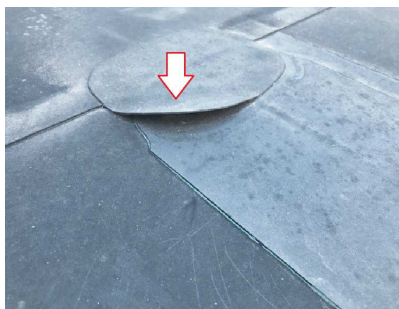
Dakbedekking **5**

Over het gehele dak zien wij plooivorming ontstaan wat de afvoer van hemelwater negatief beïnvloed.

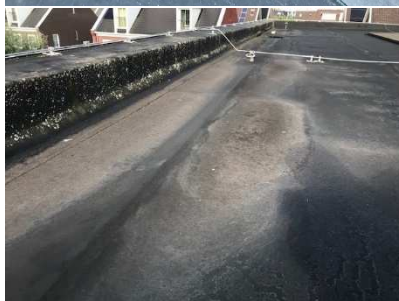
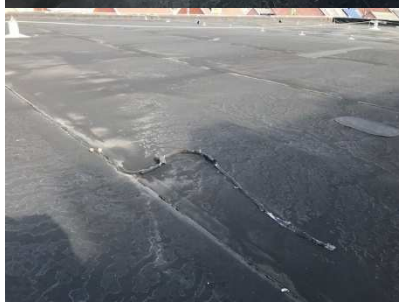
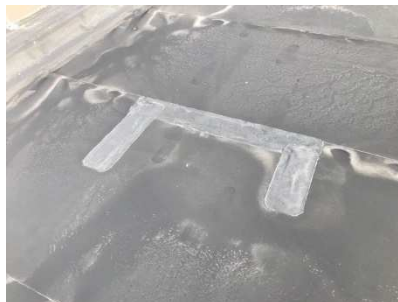
Zichtbaar is dat er diverse reparaties zijn uitgevoerd. Wanneer deze niet correct worden uitgevoerd raken deze vaak weer onthecht van de ondergrond.

Dat zien we bij deze daken veel terug wij adviseren dan ook enkel de slechte reparties te herstellen.

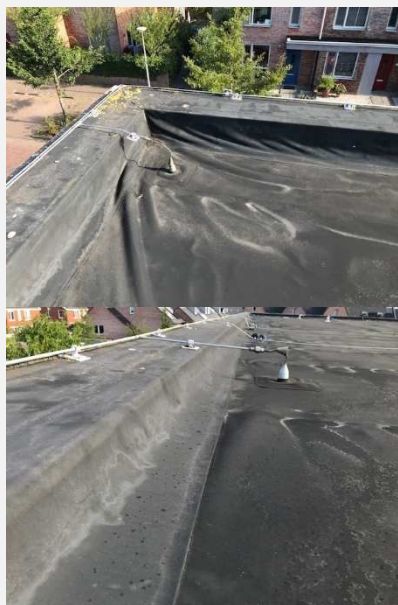
Dakrandafwerking

Langs diverse dakranden zien plooiïvorming en spanning ontstaan.

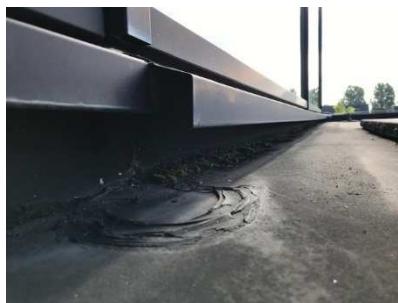
Opgaand werk

Ter plaatse van de opstanden is geen gebruik gemaakt van loodslabben

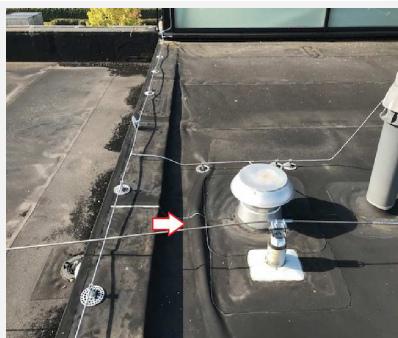
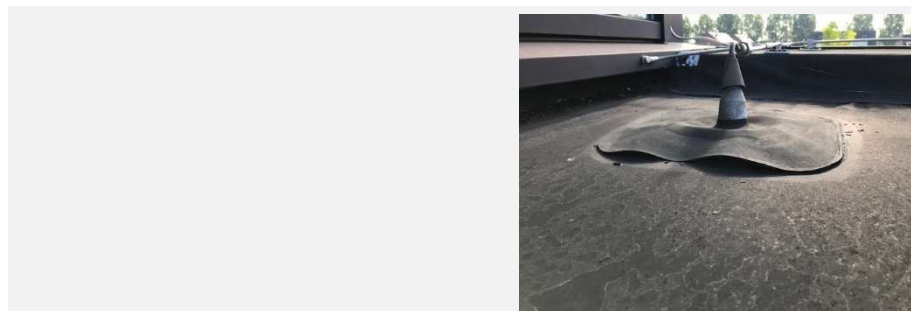
Doorvoeren

Rondom diverse doorvoeringen zijn plooiën aanwezig of is de dakbedekking onthecht van de plakplaat.

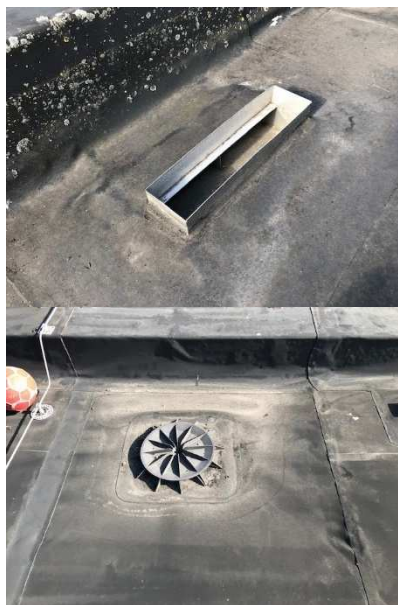
Hemelwaterafvoeren

ter plaaste van de hemelwaterafvoer is de dakbedekking onvoldoende verkleefd aan de ondergrond. Hierdoor komt deze op diverse plaatsen omhoog of ontstaat plooivorming.

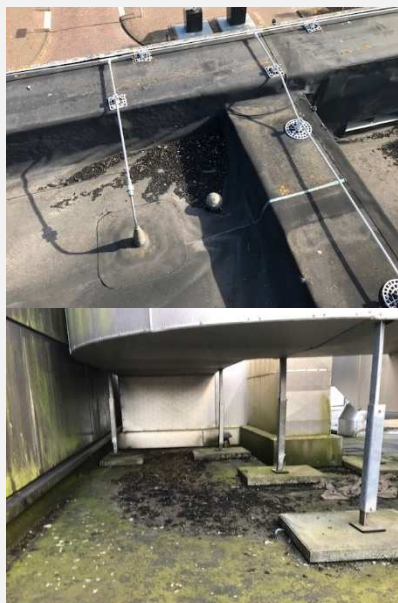
Mate van vervuiling

Vervuiling verzameld zich in de gootbanen en onder de koelmachines. Wij adviseren dit te verwijderen waar dit mogelijk is.

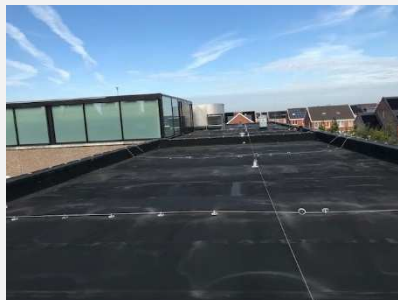
overzicht

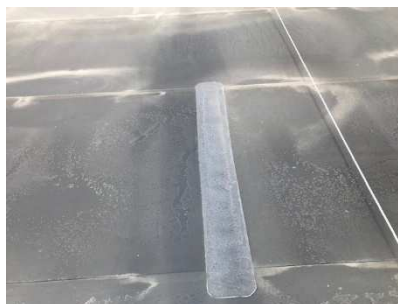
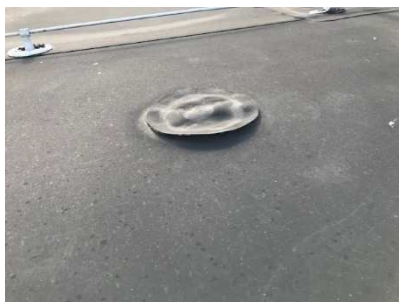
Dakbedekking

Diverse reparaties aanwezig. een aantal zijn onthecht van de ondergrond.

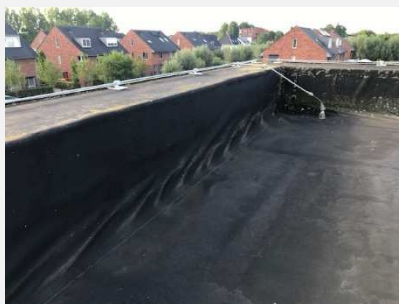
Dakrandafwerking

Ernstige plooivorming aanwezig ter plaatse dakranden.

Eventuele blazen / plooiën adviseren wij te blijven monitoren en indien hier geen lekkages ontstaan pas te herstellen bij einde levensduur dakbedekking.

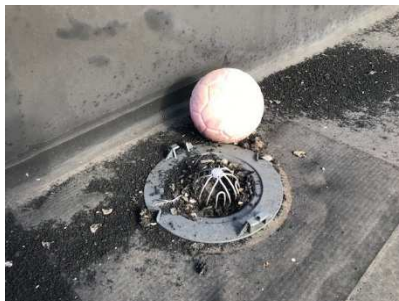
Hemelwaterafvoeren

Geberit pluvia afvoeren deze beginnen te verstopp en de bladvangers ontbreken.

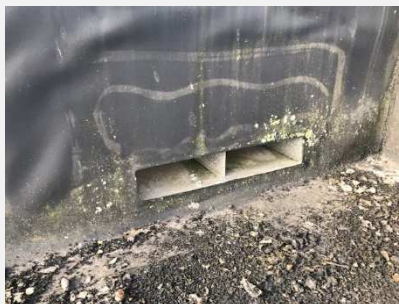
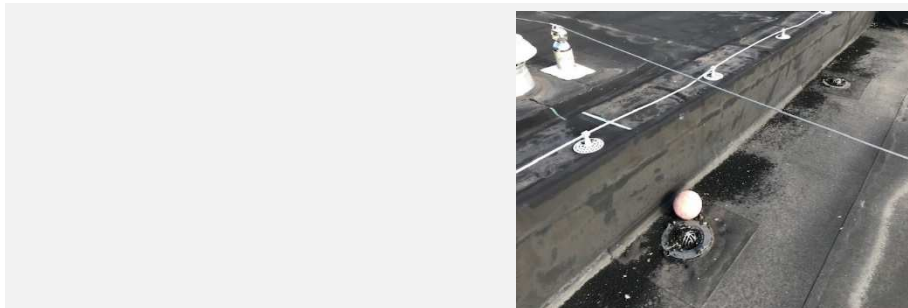
Mate van vervuiling

Ter per plaatse gootbaan ontstaat veel vervuiling.

Wij adviseren u jaarlijks reinigend dakonderhoud uit te laten voeren. Indien gewenst kunnen wij hiervoor een offerte uitbrengen. Deze kunt u bij ons aanvragen via [renovatie@mastum.nl](mailto:renovatie@mastum.nl).
