## Verslag van inspectie

**Project** : KSU Utrecht

**Opdrachtgever** : KSU Utrecht  
**Uitvoeringsadres** : Eifel 8  
**Plaats** : Utrecht

**Datum inspectie** : Juni 2023

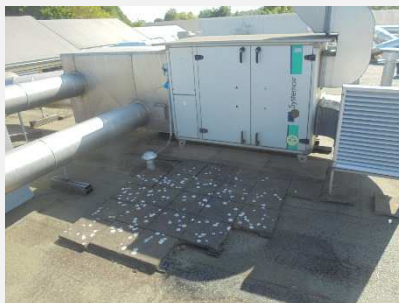
Grind- en tegelafwerking 2

Op het dakvlak zijn op diverse plaatsen tegels aangebracht. Deze zijn licht vervuild.

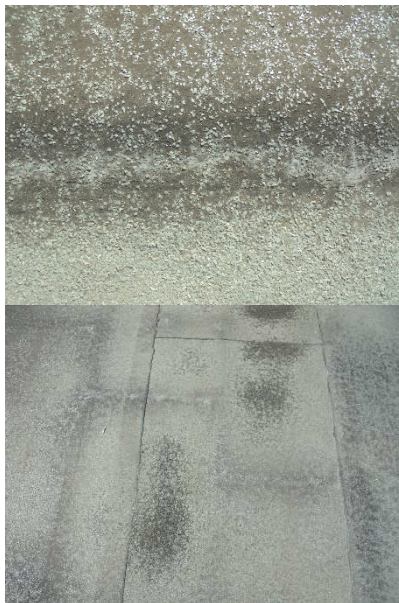
Dakbedekking 4

Op diverse plaatsen is de schutlaag ernstig versleten. (craquelevorming).

Craquelé dakslijtage is een lichte scheurvorming en ontstaat door verwerking van de bitumen dakbedekking onder invloed van uv-straling en vocht. De schutlaag slijt, er ontstaan haarscheuren en de bovenlaag verhardt.

Op dit dakvlak is het van een beginnende tot een gevorderde vorm aanwezig.

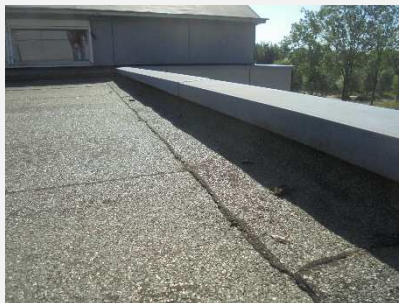
Dakrandafwerking 3

Dakranden zijn afgewerkt met een zinken afdeklijst. Deze is licht verouderd.

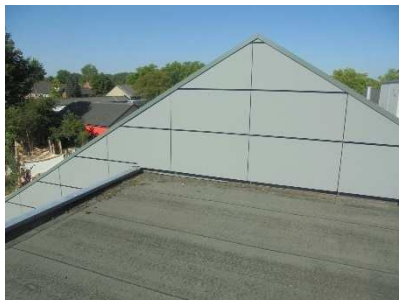
Opgaand werk

Opstand hoogtes variëren.  
Geen directe gebreken  
waarneembaar.

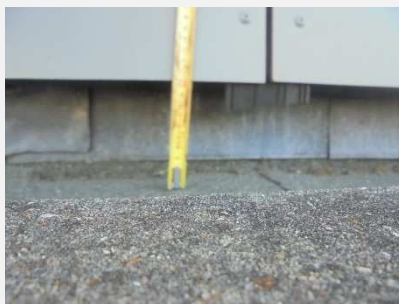
Loodslabben

Achter de trespabeplating zijn  
loodslabben aangebracht.  
Deze zijn in goede conditie.

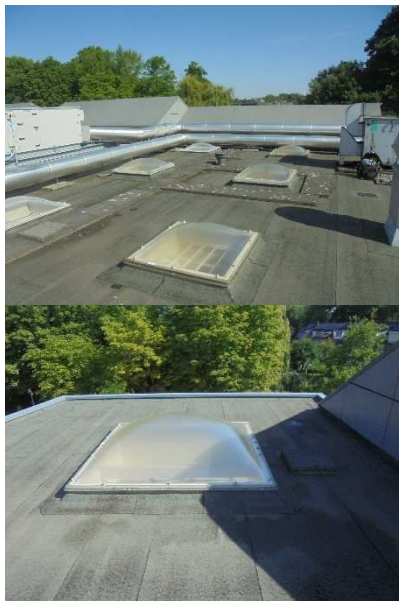
Lichtkoepels en/of lichtstraten 3

Een aantal van de koepels zijn  
recent vernieuwd, overige zijn  
verouderd maar geen  
gebreken geconstateerd.

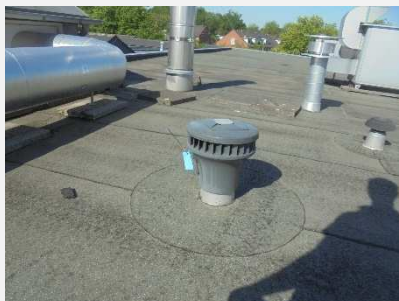
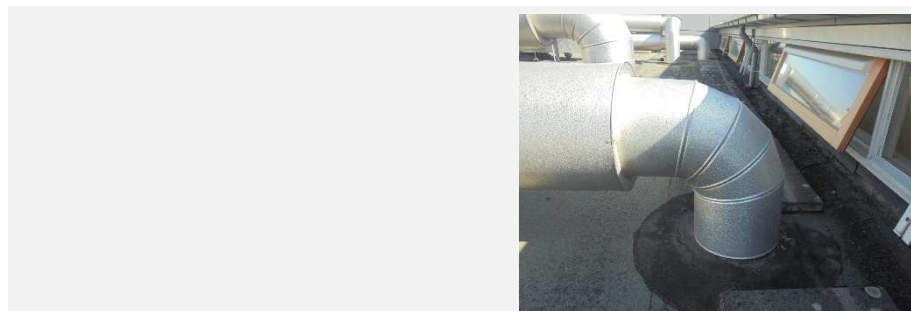
Doorvoeren

Diverse doorvoeringen  
aanwezig

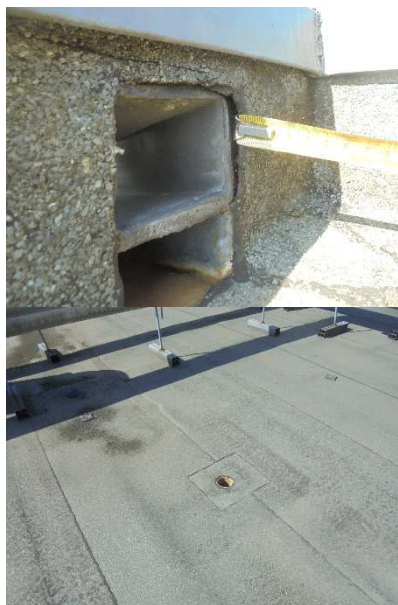
Diverse afmetingen hemelwaterafvoeren aanwezig deze sterk verouderd.

Ter plaatse van 1stuks stadsuitloop is de dakbedekking onthecht van de plakplaat.

- Hemelwaterafvoeren opnieuw inwerken
- Reinigen van de dakbedekking.

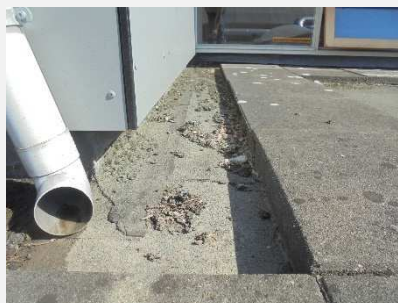
Mate van vervuiling

Vervuiling blijft voornamelijk hangen tussen de gevel en tegel afwerking.

Wij adviseren u jaarlijks reinigend dakonderhoud uit te laten voeren. Indien gewenst kunnen wij hiervoor een offerte uitbrengen. Deze kunt u bij ons aanvragen via [renovatie@mastum.nl](mailto:renovatie@mastum.nl).

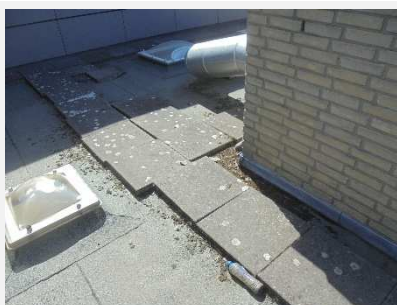
Grind- en tegelafwerking **2**

De aanwezige tegels zijn vervuild, en sluiten niet meer lekker aan.

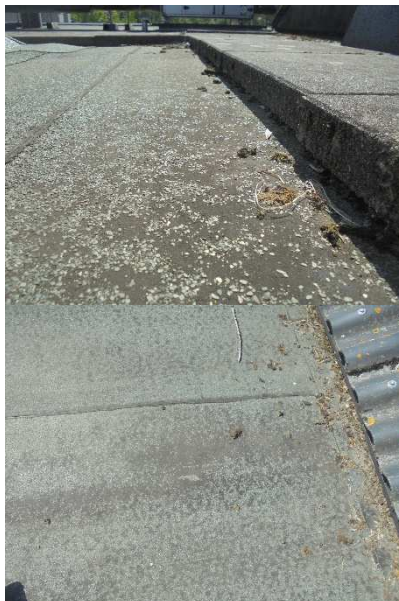
Dakbedekking

Diverse plaatsen is de schutlaag aan het slijten (craquelévorming)

Craquelé dakslijtage is een lichte scheurvorming en ontstaat door verwerking van de bitumen dakbedekking onder invloed van uv-straling en vocht. De schutlaag slijt, er ontstaan haarscheuren en de bovenlaag verhardt.

Op dit dakvlak is het van een beginnende tot een gevorderde vorm aanwezig.

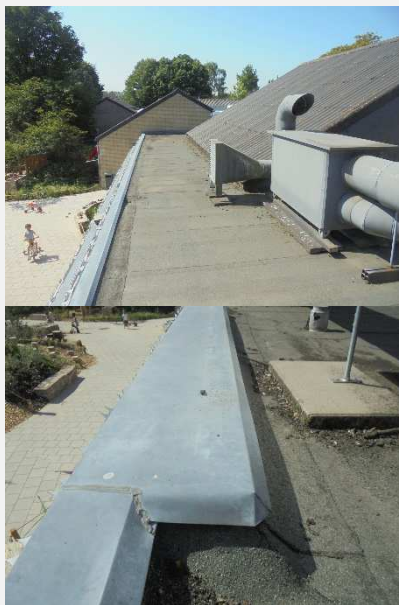
Dakrandafwerking

Dakranden zijn afgewerkt met zinken deklijsten. Deze licht verouderd.

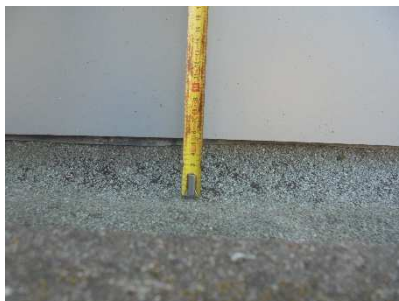
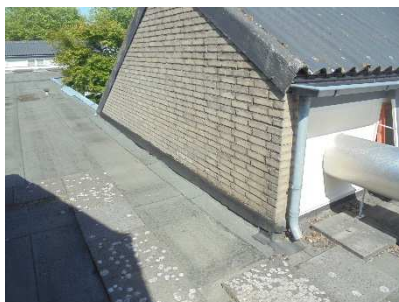
Opgaand werk

De opstanden zijn over het algemeen te laag, niet overal is lood aangebracht en daar waar wel lood aanwezig is is dit sterk verouderd.

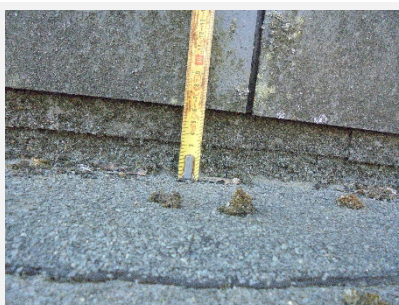
Loodslabben

Daar waar lood aanwezig is is dit sterk verouderd.

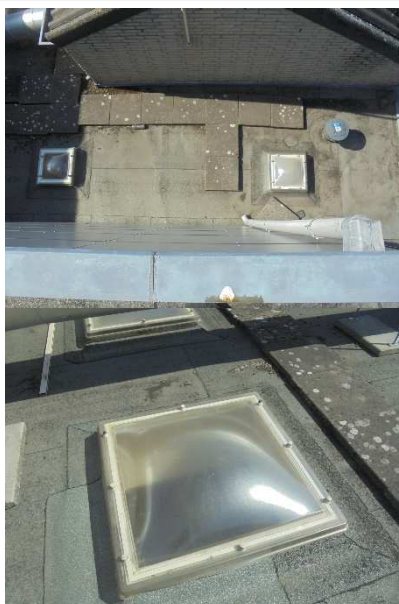
Lichtkoepels en/of lichtstraten **3**

De lichtkoepels zijn sterk verouderd desondanks geen directe gebreken zichtbaar.

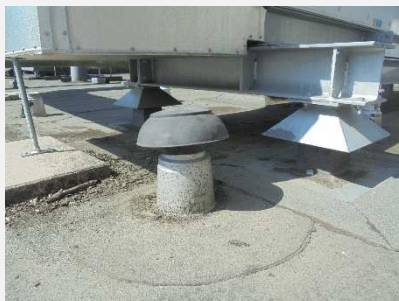
Doorvoeren

Diverse doorvoeringen en onderbrekingen aanwezig. Deze zijn verouderd maar zichtbare gebreken aanwezig.

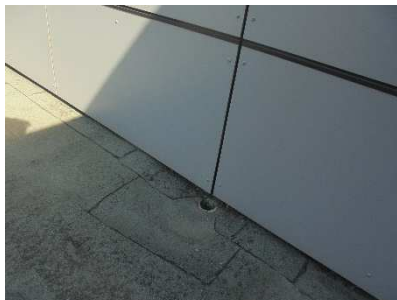
Hemelwaterafvoeren

Diverse afmetingen hemelwaterafvoeren aanwezig. deze zijn licht verouderd.

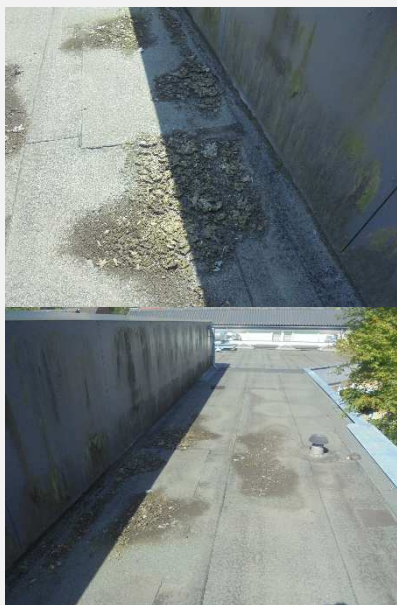
Mate van vervuiling

Vervuiling dit varieert van ernstig tot weinig. Wij adviseren dit te verwijderen.

- Reinigen van de dakbedekking.

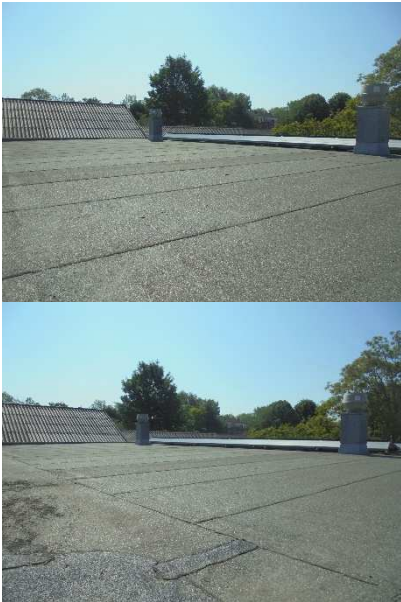
| Conditiemeting per onderdeel | | Foto. | Toelichting. |
|---|---|---|---|
| Dakbedekking | 3 | | De dakbedekking is verouderd er is slijtage aan de schutlaag en craquelevorming is aanwezig. |

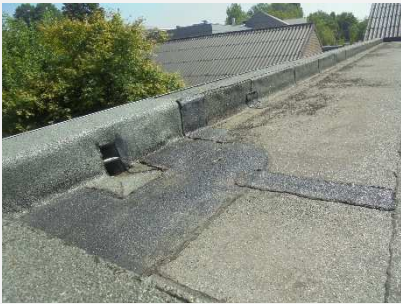
| Conditiemeting per onderdeel | | Foto. | Toelichting. |
|---|---|---|---|
| Dakrandafwerking | 3 | | Langs de dakranden zijn al diverse reparaties uitgevoerd. |

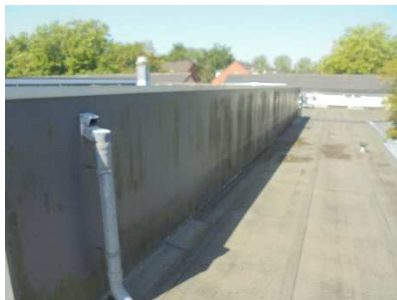
Hemelwaterafvoeren

De hemelwaterafvoeren zijn sterk verouderd.

Om de gootbaan te reinigen en de hemelwaterafvoeren te controleren.
