## Verslag van inspectie

**Project** : KSU Utrecht

**Opdrachtgever** : KSU Utrecht  
**Uitvoeringsadres** : Amsterdamsestraatweg 1  
**Plaats** : Utrecht

**Datum inspectie** : Juni 2023

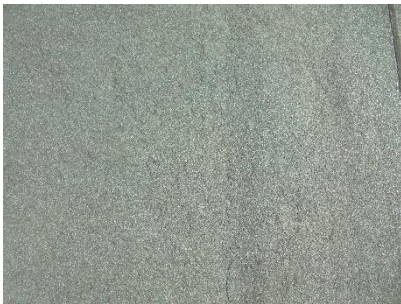
| Conditiemeting per onderdeel | | Foto. | Toelichting. |
|---|---|---|---|
| Dakbedekking | 3 | | Over het gehele dak is cracuëlevorming aanwezig. |

- 1) Over het gehele dak is craquélevorming zichtbaar.

Wel heeft deze dakbedekking veel te lijden onder de weersinvloeden en dat zien we terug in de aanwezige craquélevorming.

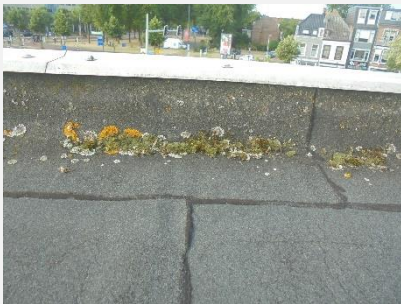
| Conditiemeting per onderdeel | | Foto. | Toelichting. |
|---|---|---|---|
| Dakrandafwerking | 2 | | Langs de dakranden is cracuëlevorming aanwezig en plaatselijk begint mos zich aan te hechten aan de dakbedekking. |

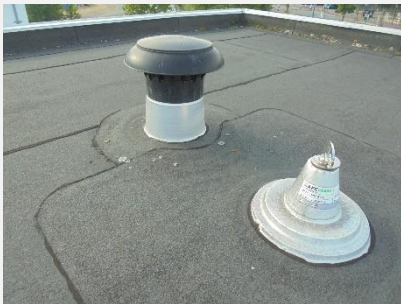
| Conditiemeting per onderdeel | | Foto. | Toelichting. |
|---|---|---|---|
| Doorvoeren | 2 | | Lichte veroudering maar geen directe gebreken zichtbaar. |

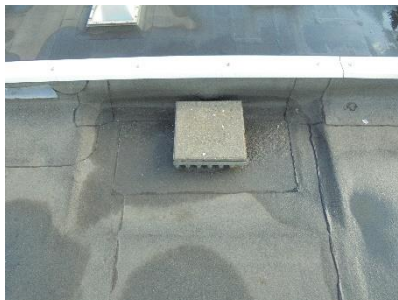
Hemelwaterafvoeren zijn prima verdiept en zo goed als vrij van vervuiling.

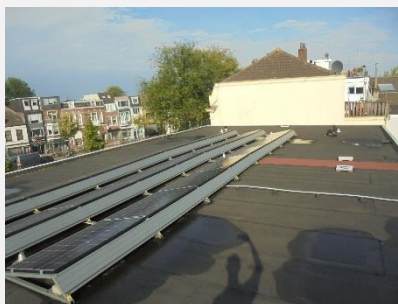
Weinig vervuiling op het dak aanwezig.

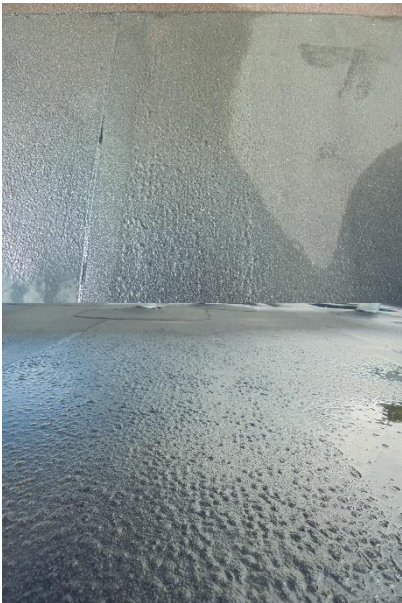
| Conditiemeting per onderdeel | | Foto. | Toelichting. |
|---|---|---|---|
| Dakbedekking | 5 | | <p>Over gehele dakvlak zien wij ernstige pimpling in de dakbanen.</p> <p>Door de aanwezigheid van deze blaasvorming heeft deze dakbedekking het einde van zijn technische levensduur bereikt.</p> |

Pimpling zijn kleine blaasjes. Deze blaasjes zorgen ervoor dat de toplaag barst en de inlagen van de dakbedekking waarneembaar zijn. door de aanwezigheid van pimpling is het voor ons niet meer mogelijk om een resterende levensduur in te schatten en beschouwen wij dat dit dakvlak het einde van zijn technische levensduur heeft bereikt.

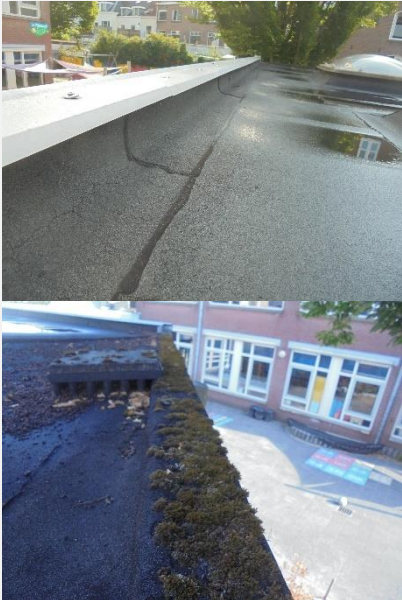
| Conditiemeting per onderdeel | | Foto. | Toelichting. |
|---|---|---|---|
| Dakrandafwerking | 3 | | <p>Dakranden zijn afgewerkt met een afdekkap en/of druipprofiel.</p> <p>Ter plaatse van het druipprofiel is veel mosgroei aanwezig en is er onvoldoende opstand hoogte.</p> |

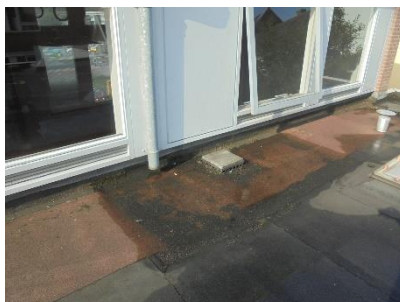
Langs de opstanden verzameld zich vuil ter plaatse van de gootbaan.

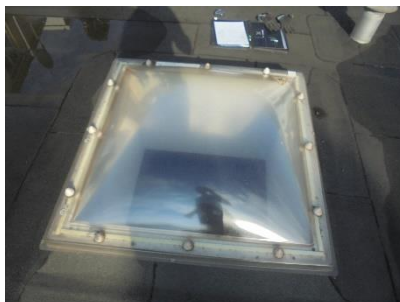
Lichtkoepels zijn licht verouderd desondanks zien wij geen gebreken.

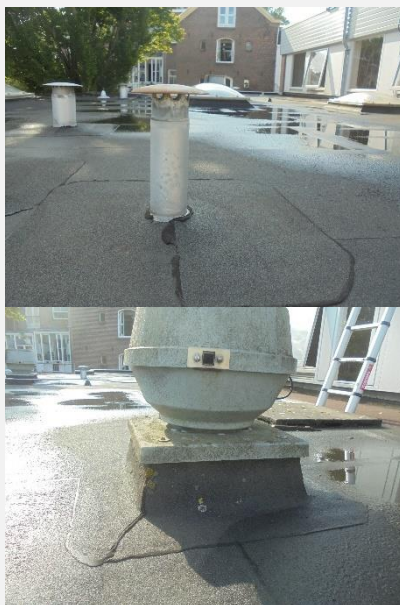
Op het dak zijn diverse doorvoeringen aanwezig voor zover zichtbaar hebben deze geen gebreken los van de pimpling.

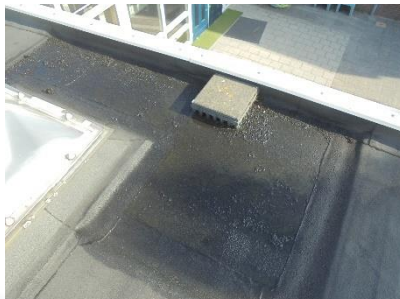
Hemelwaterafvoeren zijn prima verdiept, wel is er wat vervuiling aanwezig van weinig tot veel. Wij raden aan dit te reinigen.

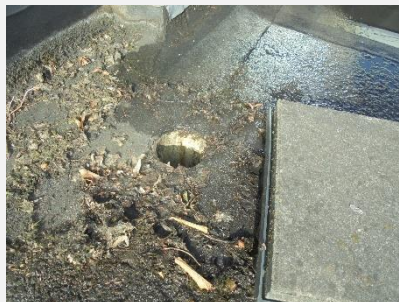
Langs de gevel verzameld zich veel vuil, ter plaatse van diverse hemelwaterafvoeren word de afvoer van hemelwater beperkt. Wij raden aan dit te reinigen.

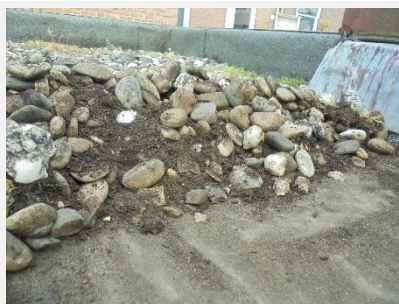
Het grind heeft in de loop der tijd veel vervuiling verzameld wat de afvoer van regenwater beïnvloed.

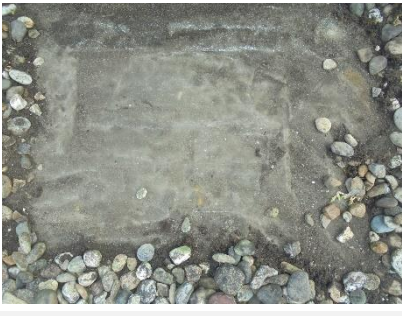
| Dakbedekking | 3 | <p>Vervuiling begint zich aan te hechten aan de dakbedekking.</p> |

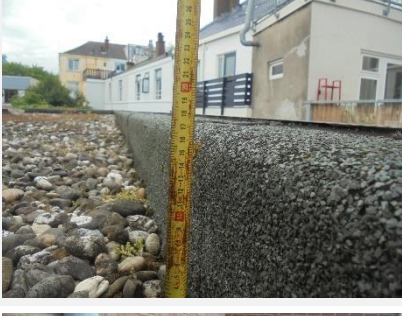
| Dakrandafwerking | 3 | <p>Langs alle dakranden zien wij dat de schutlaag van leislag aan het slijten is.</p> |

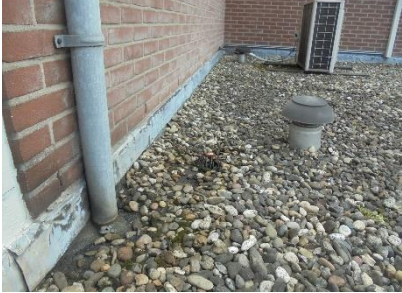
| Opgaand werk | 3 | <p>Opstanden zijn goed beschermd door het grind en het lood.</p> |

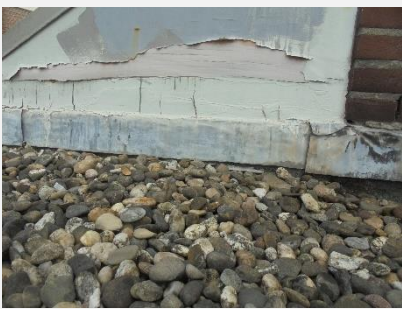
| Loodslabben | 3 | <p>De aanwezige loodslabben zijn sterk verouderd en hebben scheurvorming of de aanzet hiertoe.</p> |

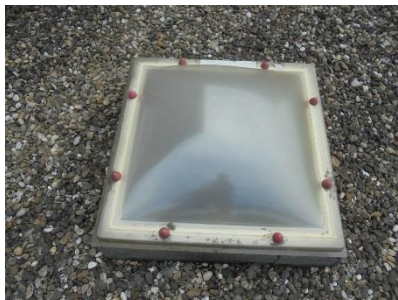
De aanwezige lichtkoepels zijn verouderd. desondanks zien wij geen directe gebreken.

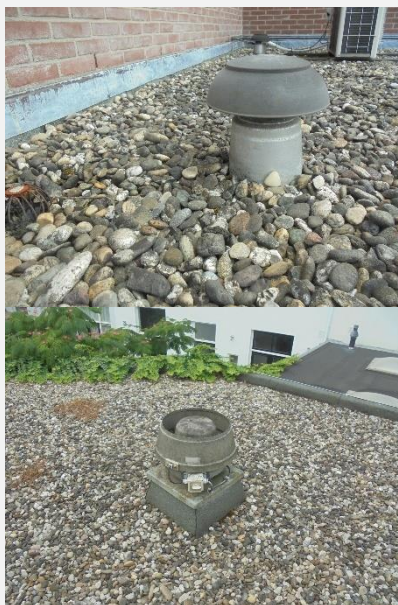
De aanwezige doorvoeringen zijn verouderd. desondanks zien wij geen directe gebreken.

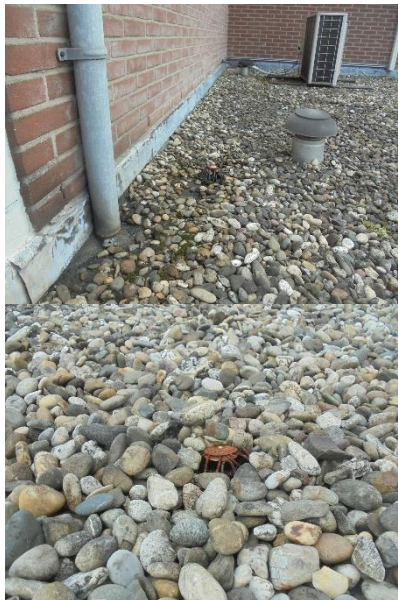
De aanwezige afvoeren zijn ongelukkig gepositioneerd in combinatie met het vervuilde grind zal hierdoor veel plasvorming aanwezig zijn.

de dakbedekking is verouderd en de afvoer van regenwater is beperkt. Wij adviseren om bij het vernieuwen van de dakbedekking te bekijken of het mogelijk is om afvoeren bij te plaatsen. Wij verwachten een resterende levensduur van 4-5jaar.

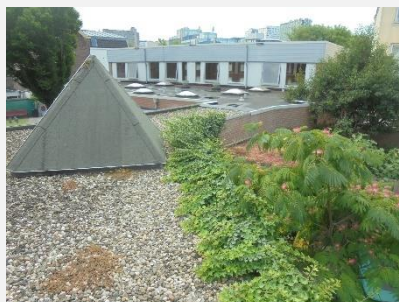
Langs een aantal randen is er veel begroeiing aanwezig. wij adviseren dit terug te snoeien.

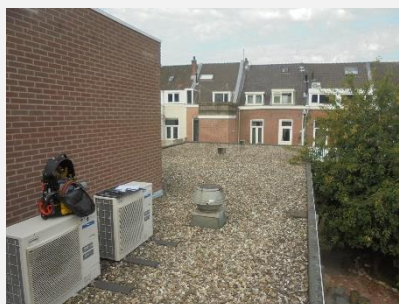
Het grind is licht vervuild met zand.

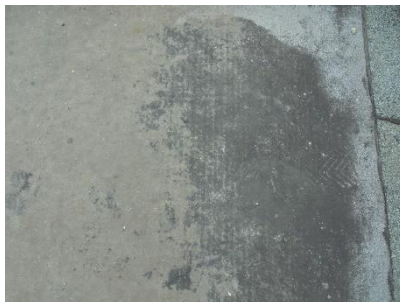
Vervuiling begint zich aan te hechten aan de dakbedekking.

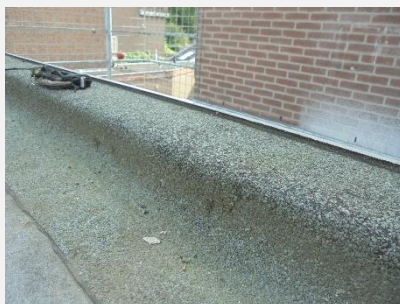
Dakranden zijn afgewerkt met een daktrim.

Langs de zien wij dat de schutlaag van leislag langzaam begint te slijten.

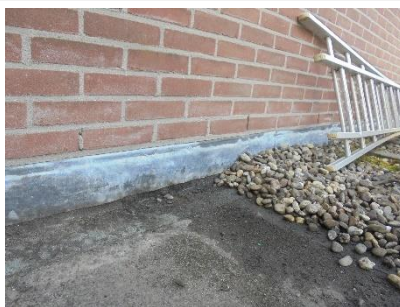
De opstanden zijn prima afgewerkt met loodslabben.

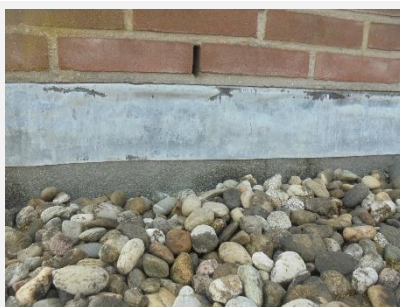
De loodslabben zijn verouderd en hebben scheurvorming of aanzet hiertoe.

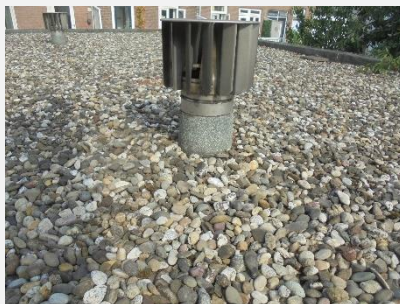
Doorvoeringen zijn verouderd desondanks zien wij geen directe gebreken.

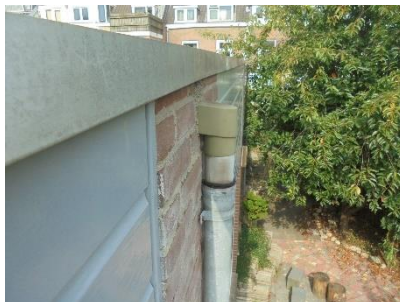
De aanwezige hemelwaterafvoeren zijn licht verouderd, desondanks zien wij geen directe gebreken.

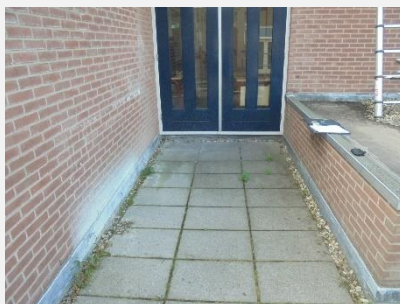
Mosgroei tussen de tegels dit heeft een negatieve invloed op de afwatering.

Ook ontbreekt het hier aan drainage tegels.

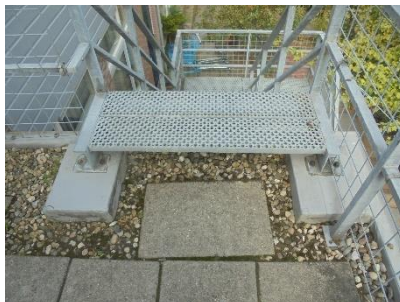
De dakbedekking is sterk verouderd en heeft het einde van zijn levensduur bereikt.

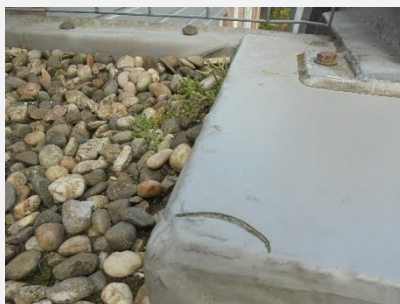
Langs de dakrand is een beschadiging waargenomen waardoor vocht naar binnen kan treden.

Dit dakvlak is in een matige conditie en is op veel plaatsen sterk verouderd ook hebben we een beschadiging aangetroffen waarbij het mogelijkheid bestaat op water toetreding. Dit dakvlak heeft het einde van zijn technische levensduur bereikt.

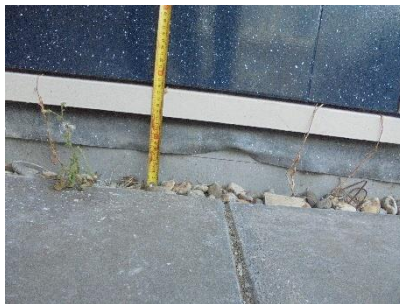
langs de opstanden zien wij veroudering in de dakbedekking.

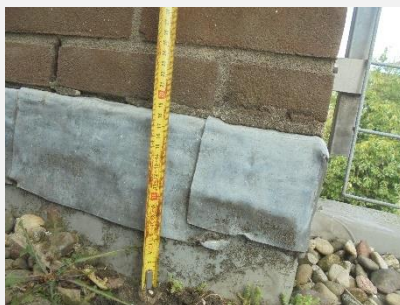
De loodslabben zijn sterk verouderd en hebben scheurvorming of de aanzet hiertoe.

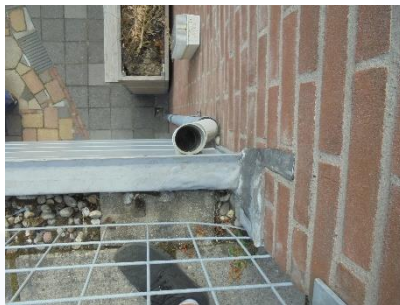
De hemelwaterafvoer is verouderd en in combinatie met de vervuiling heeft dit dak moeite om het hemelwater af te voeren.

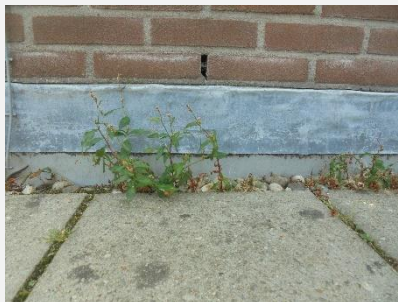
langs dakranden en opstanden zien wij vervuiling in het grind. wij adviseren dit te verwijderen.

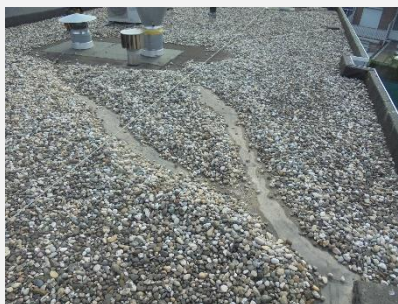
Op veel plaatsen is het aanwezige grind niet correct verspreid.

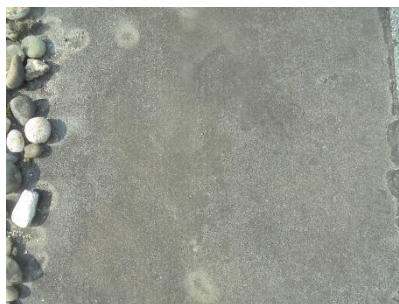
Craquélevorming aanwezig in de dakbedekking.

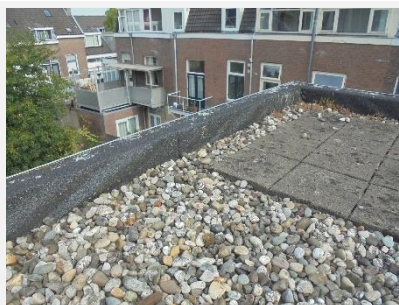
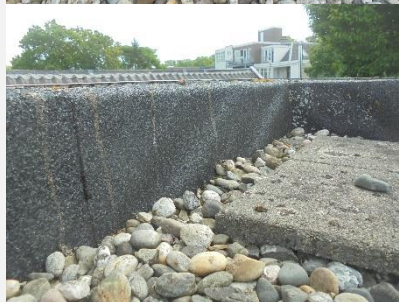
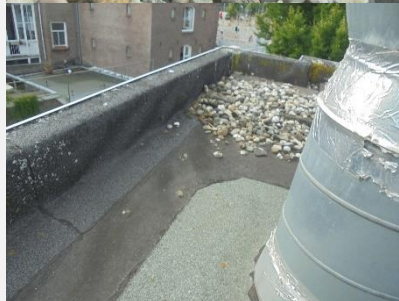
Op diverse plaatsen zien plooivorming in de dakranden. De dakbedekking heeft onvoldoende aanhechting op de ondergrond.

Tijdens destructief onderzoek is gebleken dat de originele pvc dakbedekking nog aanwezig is. Pvc dakbedekking is aan krimp ondervonden dit proces is onomkeerbaar mogelijk is dit ook de oorzaak van de aanwezige plooiën die we zien in de dakranden. De huidige toplaag begint op diverse plaatsen verouderings kenmerken te vertonen. Wij verwachten een resterende levensduur van 5-6jaar.

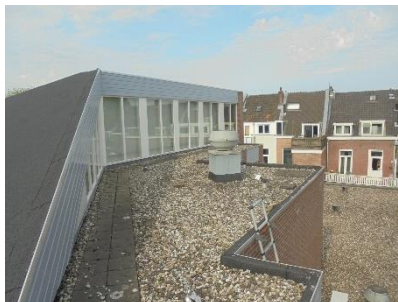
Opstanden langs gevel zien wij lichte veroudering.

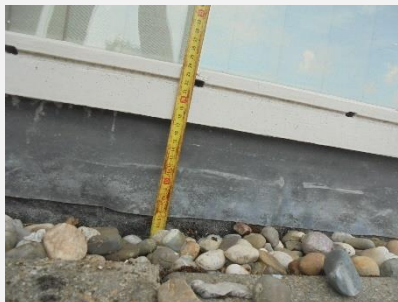
Het aanwezige lood is in prima conditie.

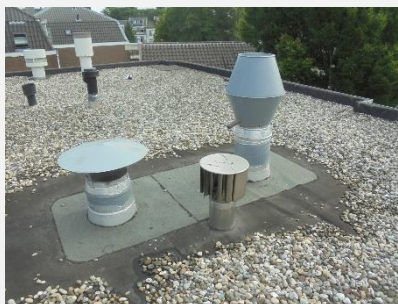
Rondom diverse doorvoeringen is het grind niet correct verspreid. hierdoor zien wij meer verouderings kenmerken in de dakbedekking op deze posties.

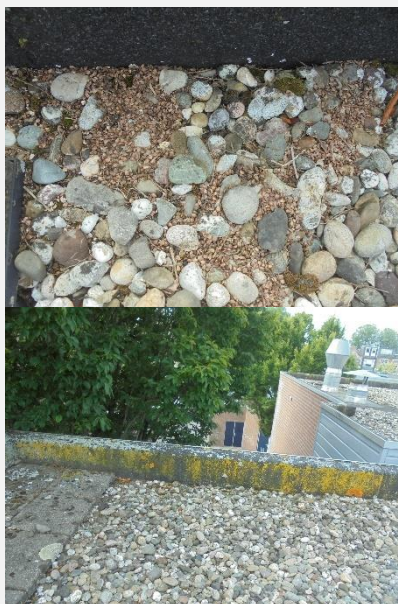
Vervuiling concentreert is voornamelijk in één hoek door begroeing.

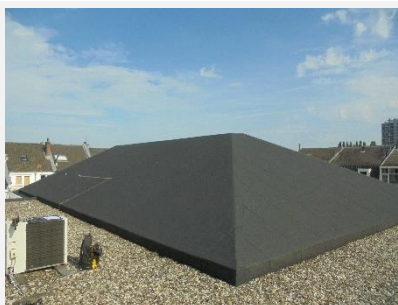
Het betreft hier een hellend dakvlak.

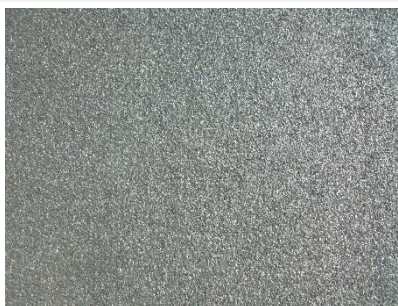
Dakbedekking is nog in prima conditie.

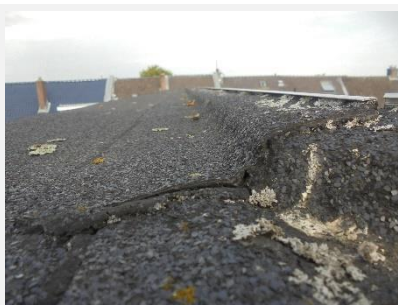
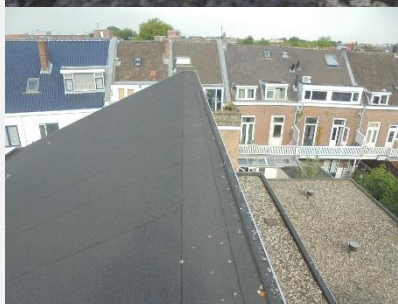
Aan de bovenzijde van het dak ter plaatse van de randafwerking zien we spanning ontstaan in de randafwerking. Hier zijn een aantal naden aanwezig welke twijfelachtig zijn.

Wij adviseren de naden van de dakrandafwerking te controleren en waar nodig te herstellen.

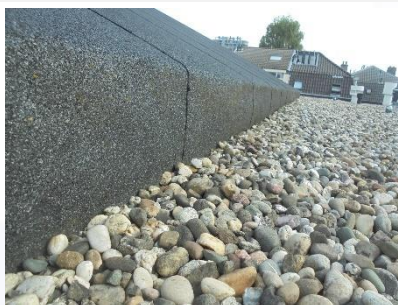
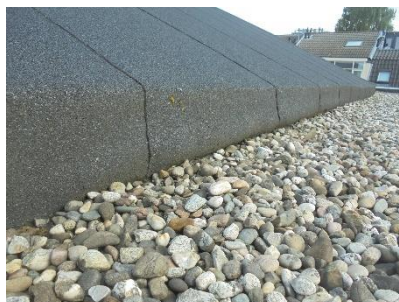
Aansluiting met dak6. Hier zijn geen aparte afwerkstroken aangebracht en we zien dan ook op diverse plaatsen plooivorming ontstaan.

Tijdens destructief onderzoek is gebleken dat de originele pvc dakbedekking nog aanwezig is. Pvc dakbedekking is aan krimp ondervonden dit proces is onomkeerbaar mogelijk is dit ook de oorzaak van de aanwezige plooien die we zien in de dakranden en opstanden.

De aansluiting met dak6 herstellen wanneer dak6 het einde van zijn levensduur heeft bereikt.

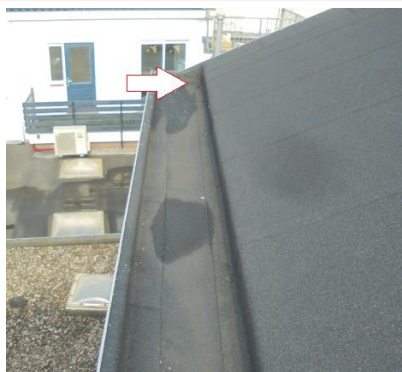
| Hemelwaterafvoeren | 3 | <p>Ter plaatse van de goot is een hemelwaterafvoer aanwezig. goot is goed schoon.</p> |

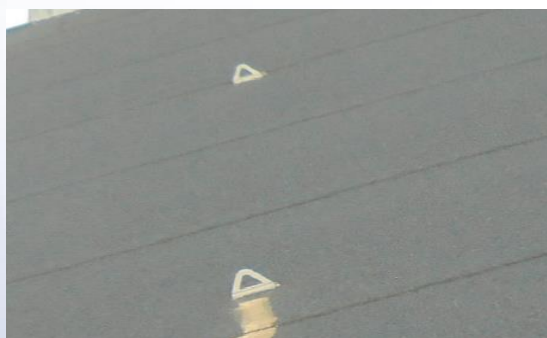
de ankerpunten zijn bevestigd in gasbeton een trekproef moet uitsluiten of deze ankers inderdaad geschikt zijn voor deze situatie.
